原子力安全・保安院による これまでの検討

平成24年3月
原子力安全・保安院

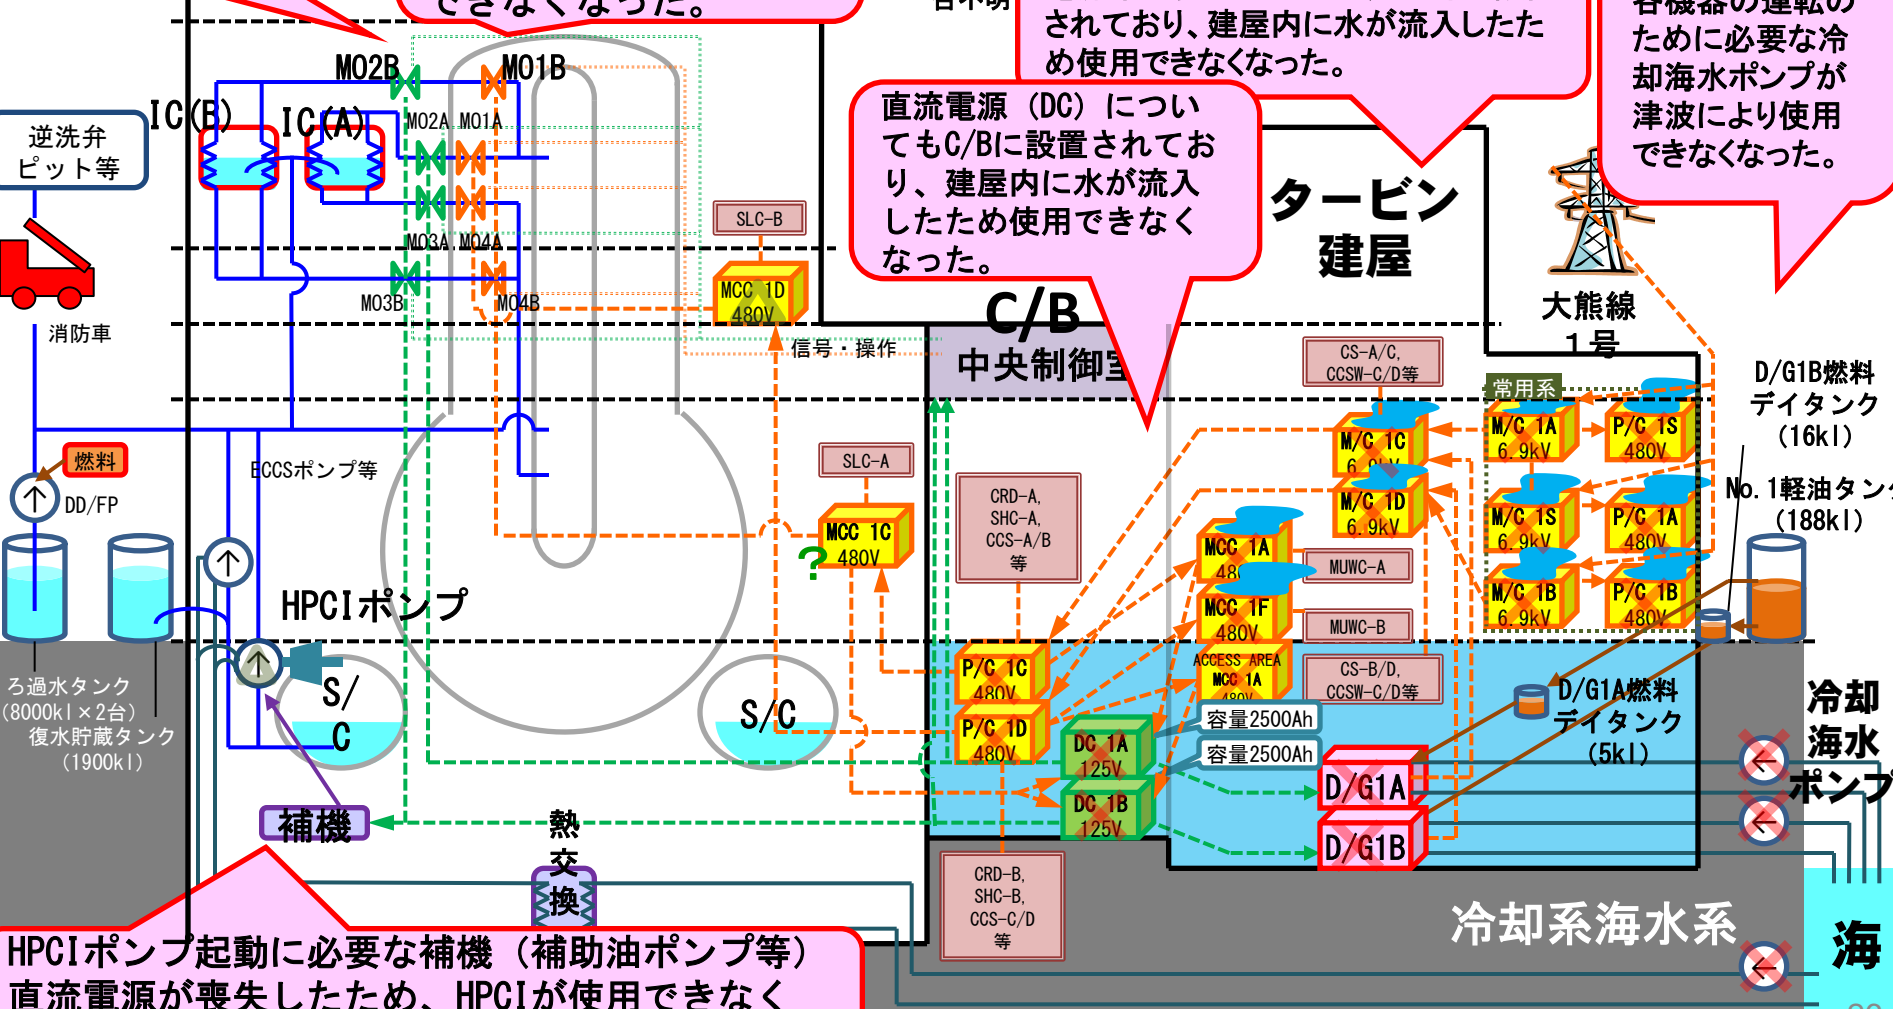
(1号機の被害状況)

直流電源喪失時に隔離弁閉信号発信により閉動作した。

ICのPCV内側弁については、交流電源駆動で、全交流電源喪失で操作できなくなった。

非常用ディーゼル発電機についても冷却用の海水ポンプが使用できなくなるとともに自らも水没した。

電源系の多くがタービン建屋等に設置されており、建屋内に水が流入したため使用できなくなった。

各機器の運転のために必要な冷却海水ポンプが津波により使用できなくなった。

直流電源 (DC) についてもC/Bに設置されており、建屋内に水が流入したため使用できなくなった。

HPCIポンプ起動に必要な補機 (補助油ポンプ等) 直流電源が喪失したため、HPCIが使用できなくなった。

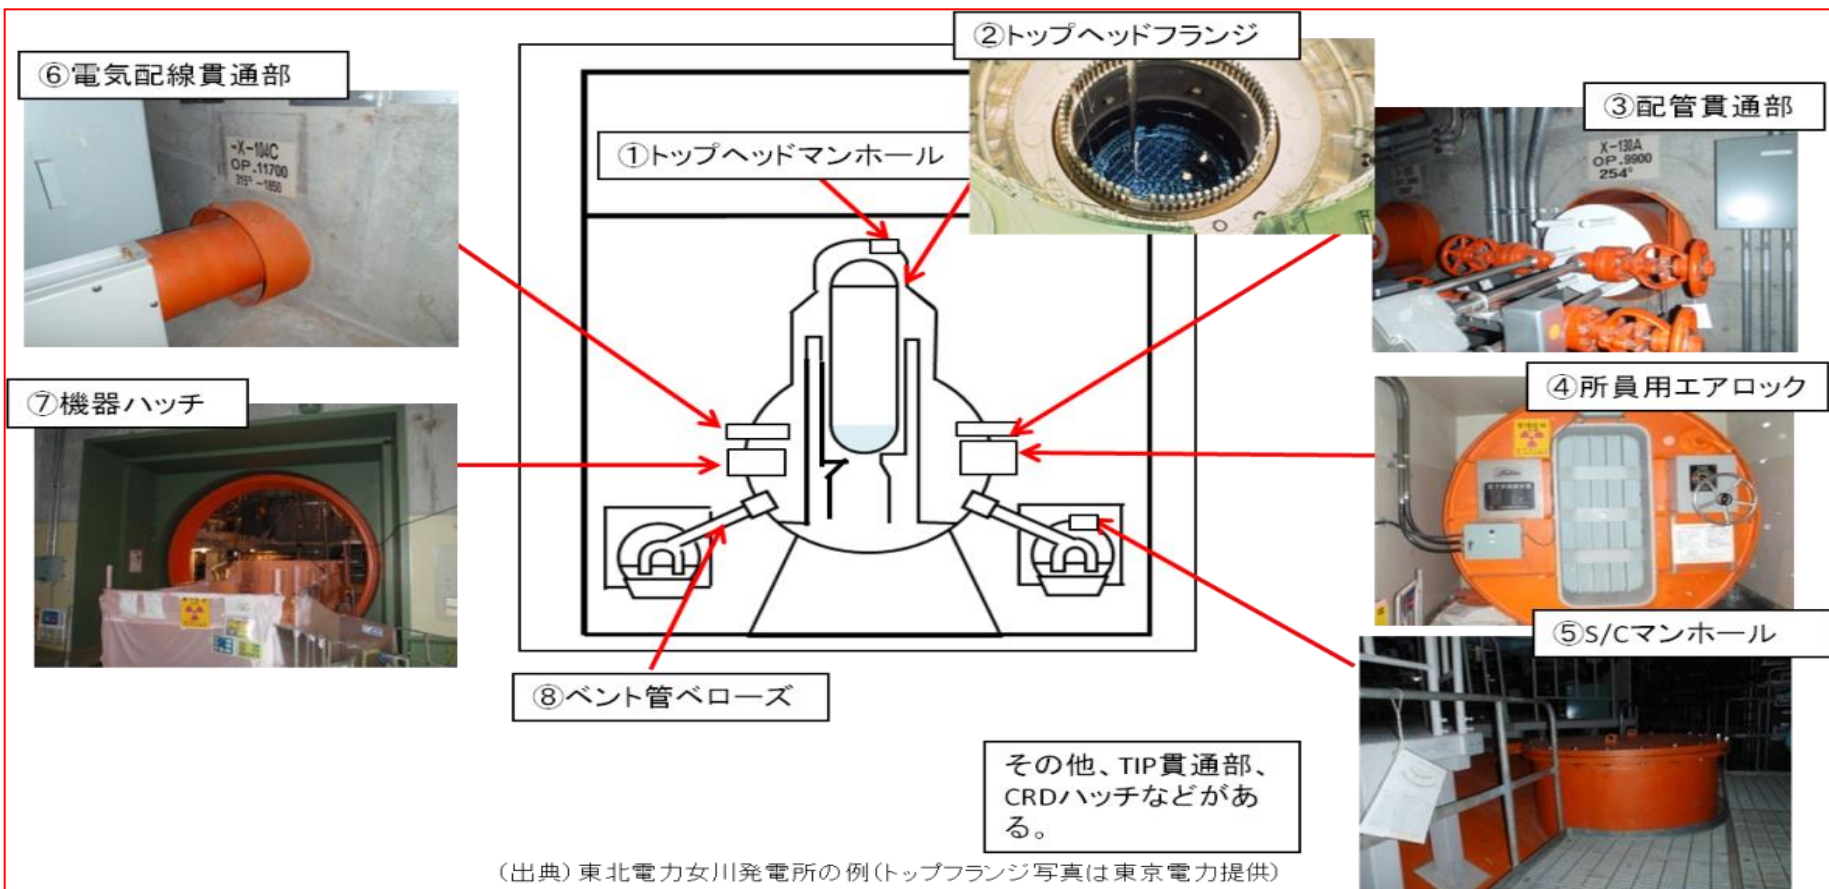
閉込機能に関する設備（被害の状況）

○1-3号機では、格納容器ベント操作を行う前に、格納容器から漏えいが生じた可能性が高い。

○漏えいのメカニズムとしては、過圧のみによる破損の可能性は考えにくい。過圧に加えて、トップフランジ、格納容器貫通部、機器ハッチ等に使用されている有機シール材（シリコンゴム、エポキシ樹脂等）が、圧力容器からの熱輻射等による高温（250℃以上）下において劣化して漏えいが生じた可能性が高い。

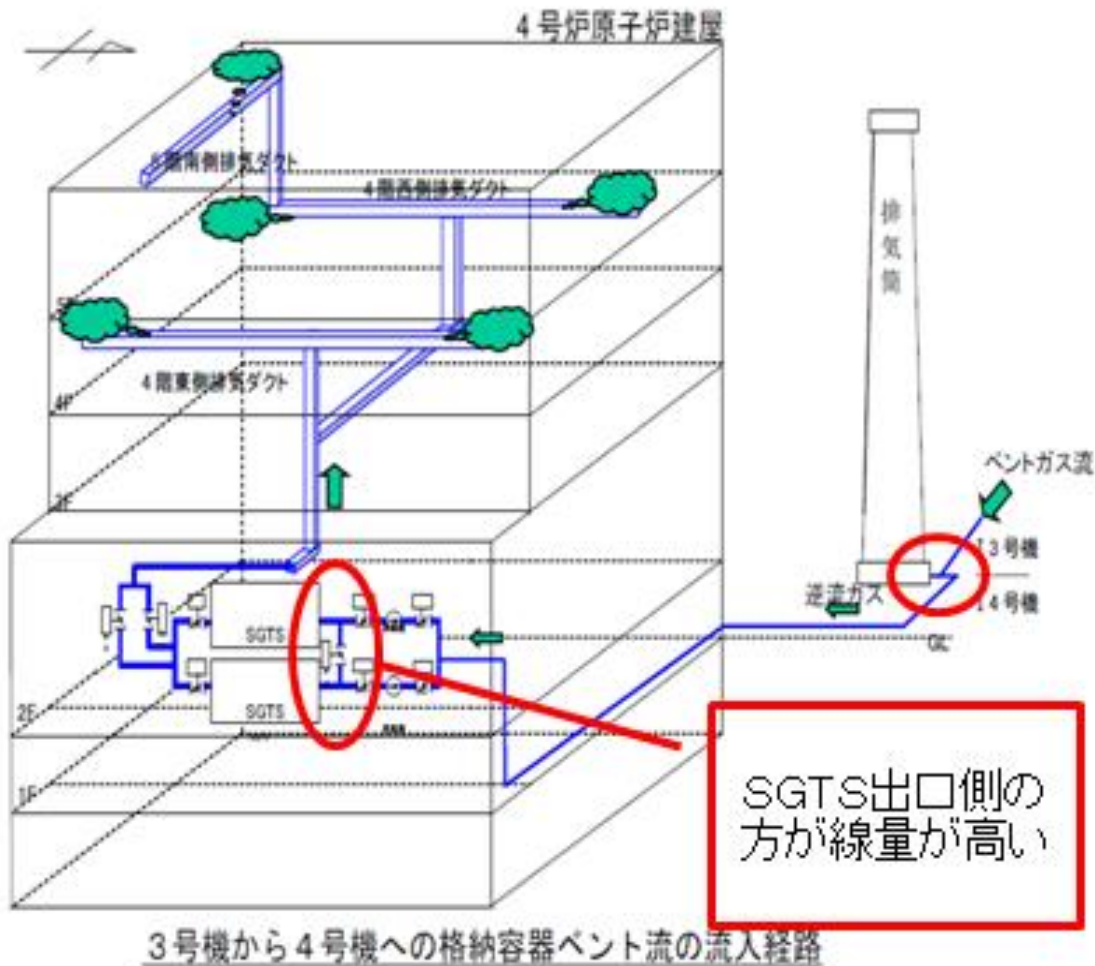
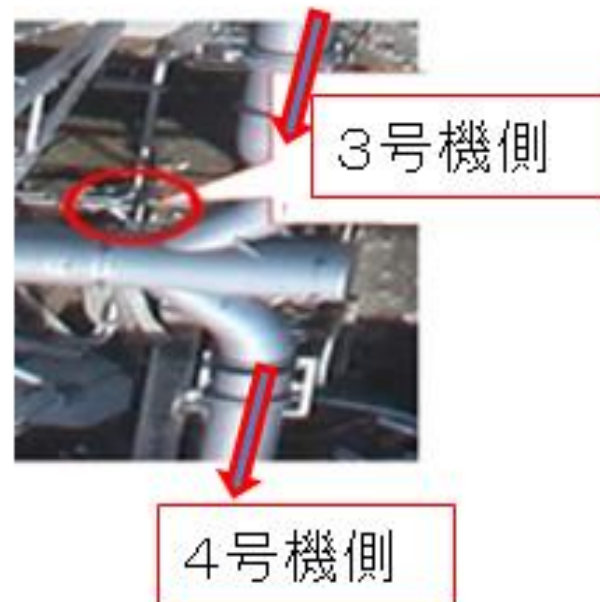
＜ベントによる建屋への水素の逆流＞

○4号機については、3号機で発生した水素が、4号機の非常用ガス処理系（SGTS）・建屋換気系に流入し、水素爆発を起こしたと考えられる。

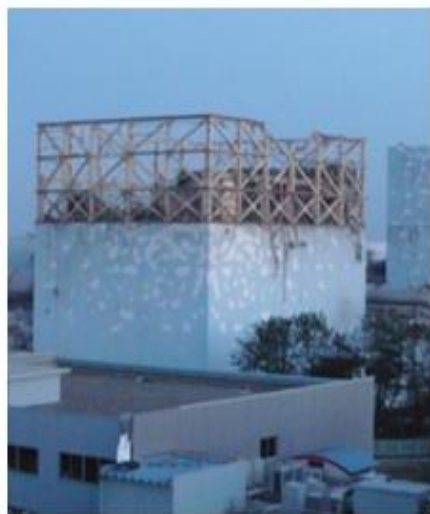
1号機(23.3.12撮影)

- 完全電源喪失と最終ヒートシンク（海水による冷却系）機能喪失により、原子炉格納容器（PCV）からの除熱機能としては「PCVベント」のみが実施可能だった。しかしながら、ベント弁操作において、電源喪失により照明が無くなったこと、事故により現場環境が悪化したこと、圧縮空気の系統での漏えいが原因と思われるポンペ内圧縮空気の枯渇などにより円滑に作業を行うことが困難であった。
- 2号機において水素爆発が発生しなかった理由は、1号機の水素爆発の影響により、偶然ブローアウトパネルが解放され、滞留していた水素が建屋外に放出され、水素爆発を免れたものと推測。

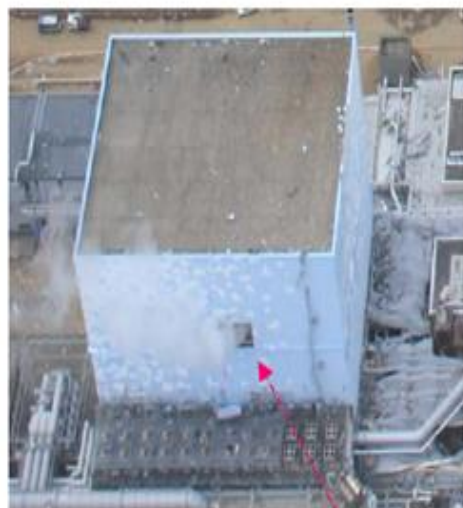
2号機(23.3.20撮影)

ブローアウトパネルが開放

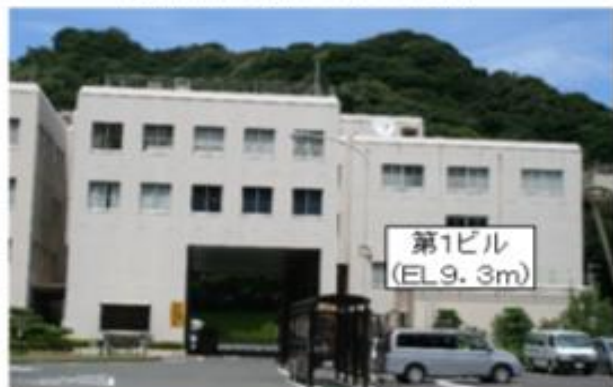
指揮所(地下)のある建物

- ・指揮所のある建物は想定を超える大きな地震・津波に耐えられないため、関西電力は中央制御室裏の会議室を利用する計画。
- ・応急対策としては理解できるが、免震の緊急時指揮所の早期設置と、より確実な代替措置の構築を求める。
