# 炉内中継装置の落下に係る原因と再発防止対策 および炉内への影響評価について

平成24年3月27日  
独立行政法人 日本原子力研究開発機構

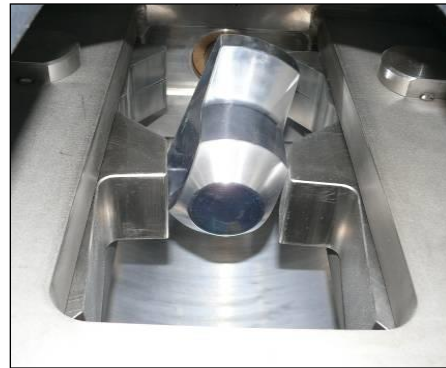
爪開閉ロッドが90° 回転した状態

グリッパの爪開閉ロッドが回転し、爪が正常に開かなかったため、IVTM本体のハンドリングヘッドに爪がかからず、片吊りとなりIVTM本体が爪から外れ、落下した。

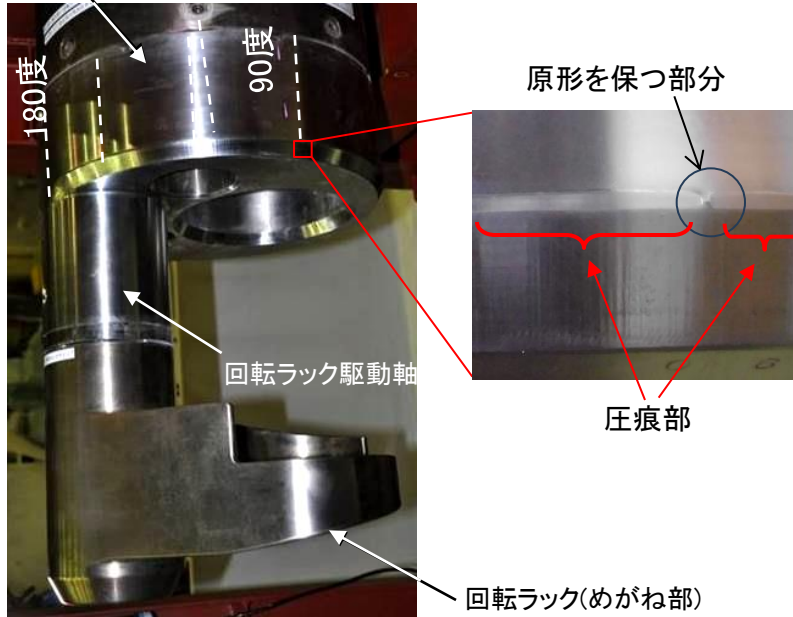
### 回転ラック軸受台

約30° ~ 170° に圧痕深さ最大約0.2mmを確認  
(30° おきに原形を保つ部分がある)

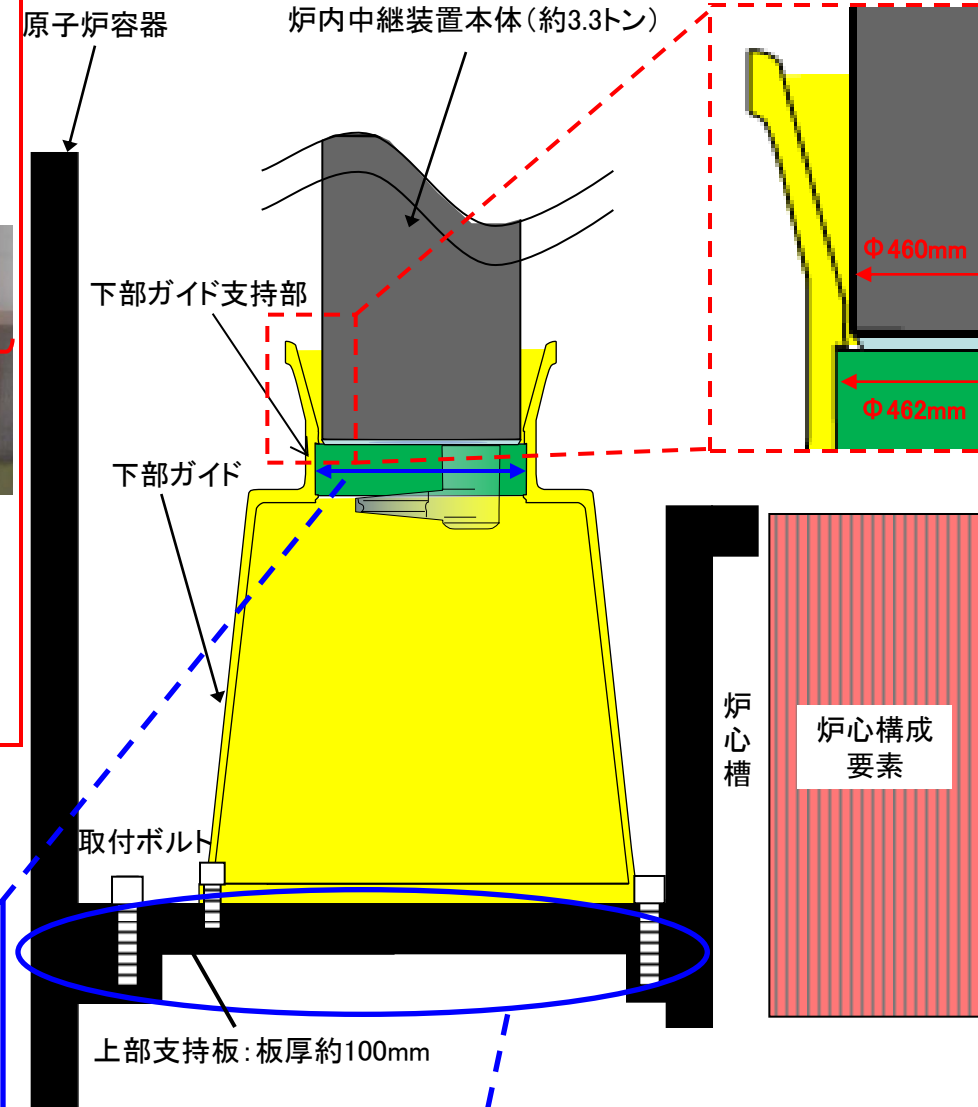
- 下部ガイド支持部内径の変形量は、**-0.11~+0.15mm** と評価。
- 炉内中継装置本体と下部ガイドの間にあるギャップ2 mm以下であり、変形量は十分小さい。  
→**下部ガイドの機能は確保されている**

- 炉内中継装置本体の落下により原子炉容器、炉心槽、上部支持板、取付けボルト等に加わる力は**変形が残らない程度**であるため、元の形状に戻る。→**原子炉容器、炉内構造物に落下の影響は無い**
