# 新規制基準等への対応状況について

平成29年3月27日

# 高浜 2 号機クレーン倒壊に係る経緯

# 高浜2号機クレーン倒壊における原因と対策

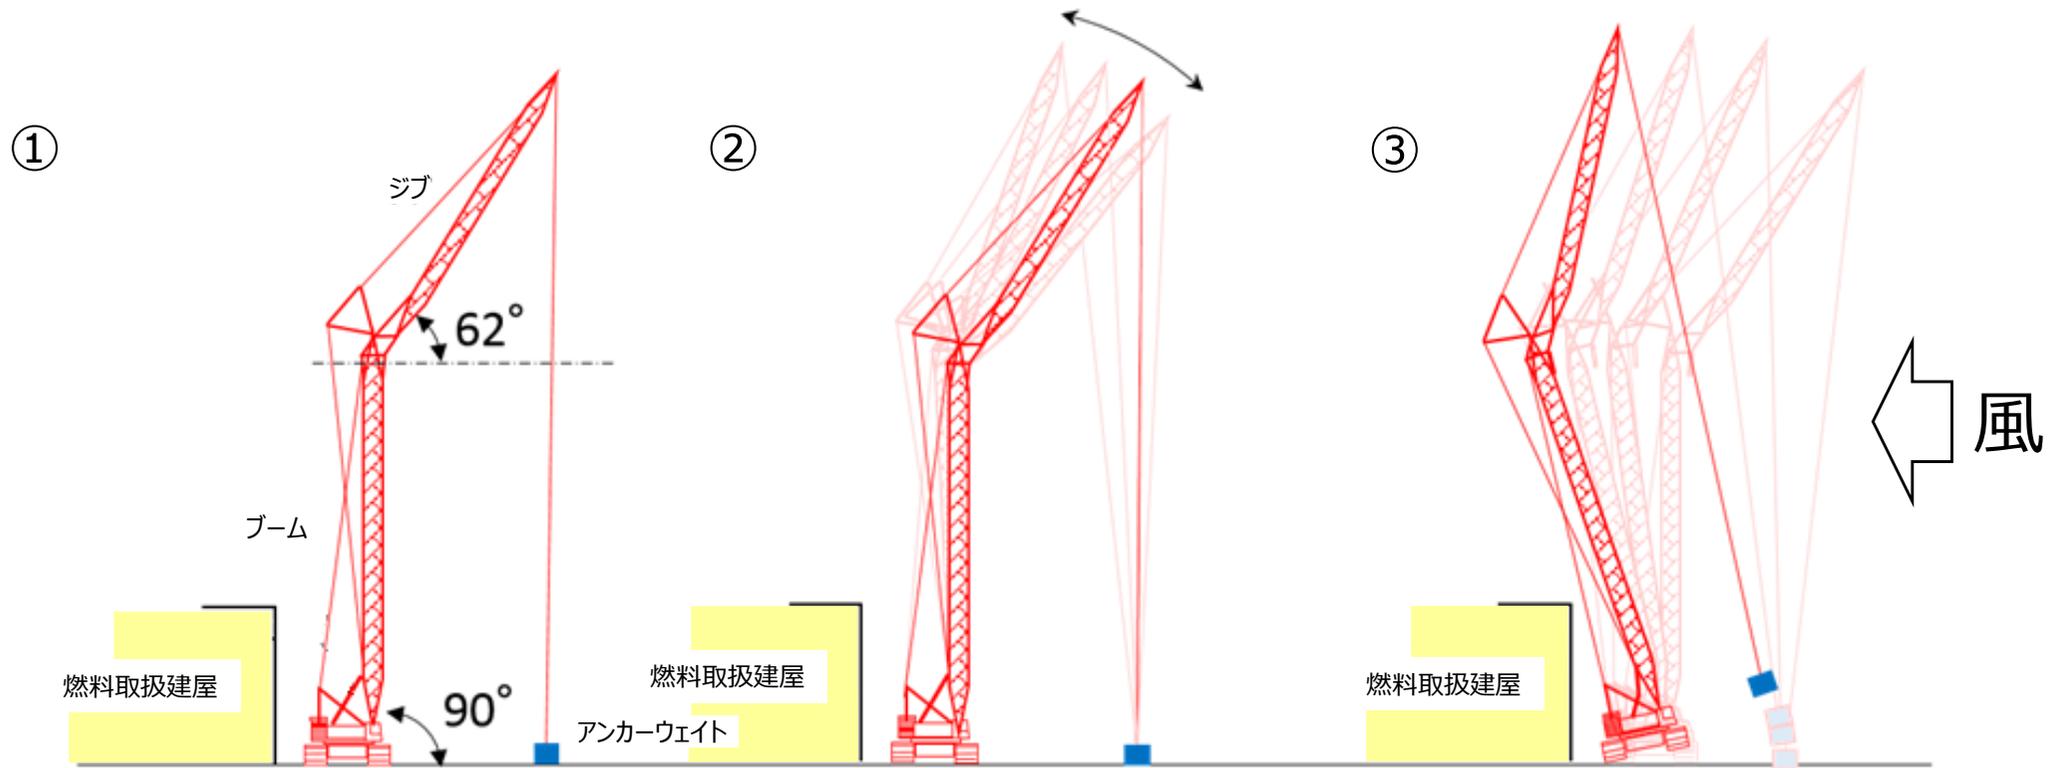
①クレーンには5 tのアンカーウエイトを設置し、待機状態としていた。

②発電所構内の風が急に強まり、クレーンが前後に揺れ始めた。

③クレーンに瞬間的に強風が吹きつけ、クレーンが後方へ倒れ始めた。  
(瞬間風速40 m/秒以上と想定)

④ブームが燃料取扱建屋に接触したため、ブームが折れ曲がり、燃料取扱建屋の屋上へ倒れた。  
それに伴いジブもクレーン後方へ折れ曲がり、原子炉補助建屋の屋上に倒れた。

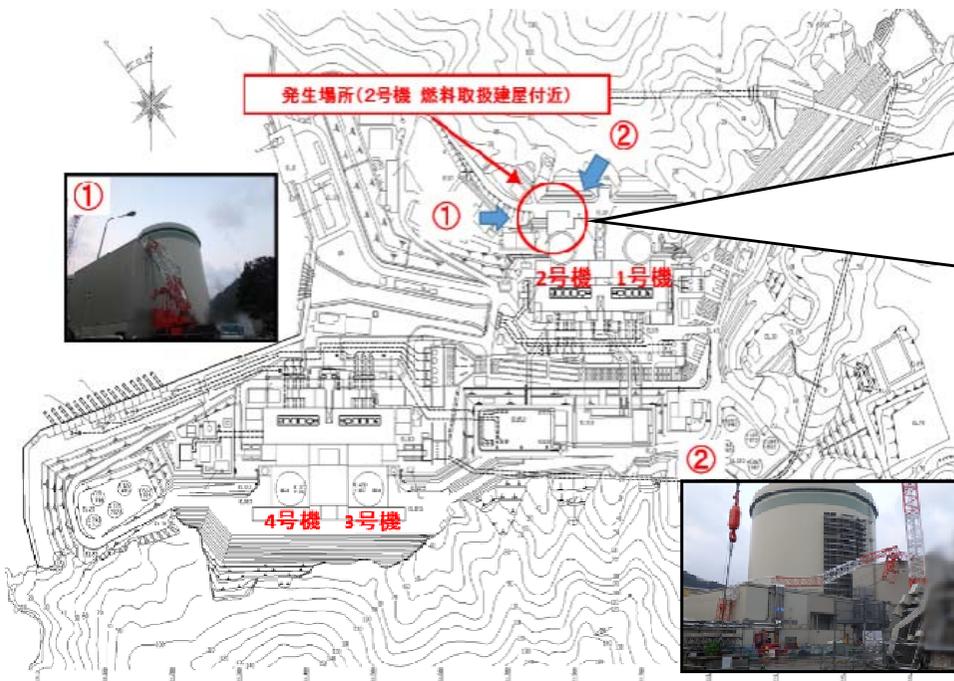
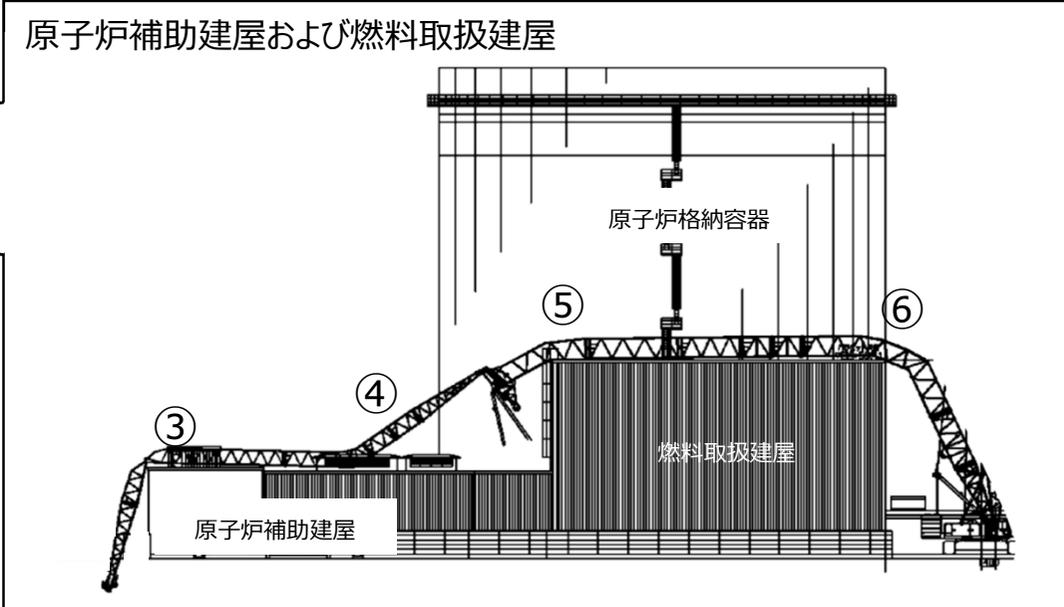
③ (原子炉補助建屋 東側屋上屋根端部)  
左：撤去前、右：撤去後

④ (原子炉補助建屋 屋上)  
左：撤去前、右：撤去後

- 平成29年1月20日に発生、その後1月26日から29日にかけて、原子炉補助建屋等を点検した結果、2号機燃料取扱建屋の屋根端部や原子炉補助建屋屋上の配管保温材等に損傷が認められたが、両建屋や安全上重要な設備等(使用済燃料ピット、1次系純水タンク等)に異常がないことを確認。
- 原子力規制委員会は、点検結果や現地保安検査官の確認結果から、安全上重要な機器等に異常がないことおよび、建屋の構造健全性に与える影響はないものと評価。

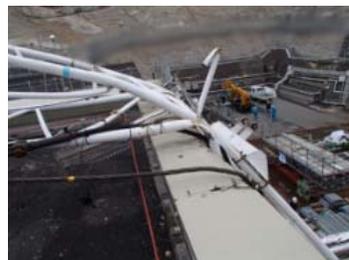
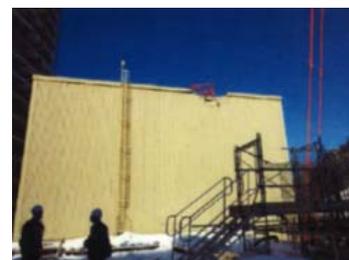
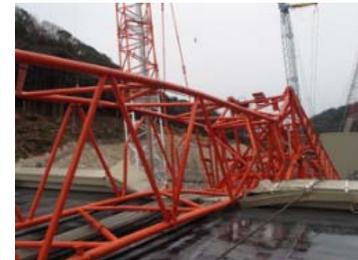
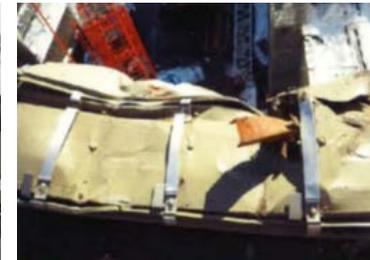
⑤ (燃料取扱建屋 東側屋上屋根端部)  
左：撤去前に手前から撮影、右：撤去後に真上から撮影

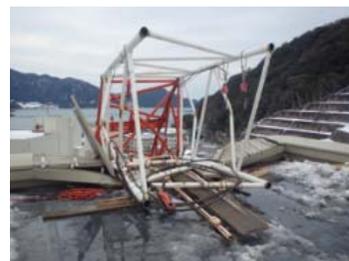
⑥ (燃料取扱建屋 西側屋上屋根端部)  
左：撤去前に手前から撮影、右：撤去後に真上から撮影
