運転・建設および廃止措置状況の概要

令和4年7月26日
福井県安全環境部
原子力安全対策課

件番	②			
発電所名	高浜発電所 4 号機			
発生事象名	蒸気発生器伝熱管の損傷			
発生年月日	令和 4 年 7 月 8 日（異常事象に該当すると判断した日）			
終結年月日				
発生時プラント状況	第 24 回定期検査中			
系統設備名	—			
国への報告区分	法律			
尺度区分	基準 1	基準 2	基準 3	評価レベル
	—	—	—	評価中
事象概要	<p>第 24 回定期検査において、3 台ある蒸気発生器（SG）の伝熱管全数の渦流探傷検査を実施した結果、A-SG の伝熱管 4 本、B-SG の伝熱管 1 本、C-SG の伝熱管 5 本の管支持板部付近に外面（2 次側）からの減肉とみられる有意な信号指示が認められた。</p> <p>これらのほか、A-SG の伝熱管 1 本および B-SG の伝熱管 1 本について、管支持板部付近に外面（2 次側）からの微小な減肉とみられる信号指示（判定基準未滿）が認められた。</p> <p>小型カメラを用いて、これら 12 本の伝熱管の外観を調査した結果、信号指示箇所の伝熱管の周方向に摩耗減肉とみられるきずを確認した。きずについては、幅 1mm 以下から約 1mm、周方向に約 2mm から約 7mm の大きさであることを確認した。なお、きずの周辺にはスケール等の付着物は認められなかったものの、当該伝熱管周辺の管支持板下面に接触痕を確認した。</p> <p>小型カメラを用いて、A-SG の第 2 管支持板、B-SG の第 1 管支持板および C-SG の第 2 管支持板の上面等の調査を行った結果、スケールおよびスラッジが残存していることを確認した。なお、現時点で SG 器内に異物は確認されなかった。</p> <p>SG 内から回収したスケールについて化学成分分析を実施した結果、主成分はマグネタイトであり、SG 器内で発生するスラッジと同成分であることを確認した。</p> <p>また、スケールの断面観察を行った結果、稠密層（密度の高い酸化鉄の層）が主体のスケールを確認した。そのうち、比較的大きなスケールを対象に摩耗試験を行った結果、伝熱管の減肉量がスケール摩滅量と同等のスケールを確認した。</p> <p>今後は、引き続き、小型カメラによる SG 器内のスケールおよびスラッジの残存状況等の調査を進めるとともに、SG 器内からスケールを回収し、それらの形状や性状等の調査を行う。</p>

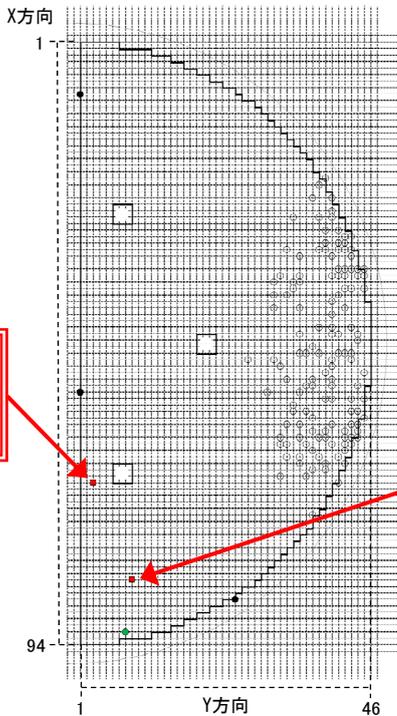
B-蒸気発生器上部から見た 伝熱管位置を示す図

<第3管支持板>
 微小な信号
 指示管
 (X69-Y3)

<第4管支持板>
 有意な信号
 指示管
 (X84-Y9)

- : 今回外面減肉が認められた位置 (2本)
- : 既施栓箇所(外面減肉) (1本)
- : 既施栓管(拡管部応力腐食割れ) (3本)
- : 既施栓管(拡管部応力腐食割れ以外) (131本)

損傷が認められた蒸気発生器伝熱管12本については、高温側および低温側管板部で閉止栓（機械式栓）を施工し、使用しないこととする。

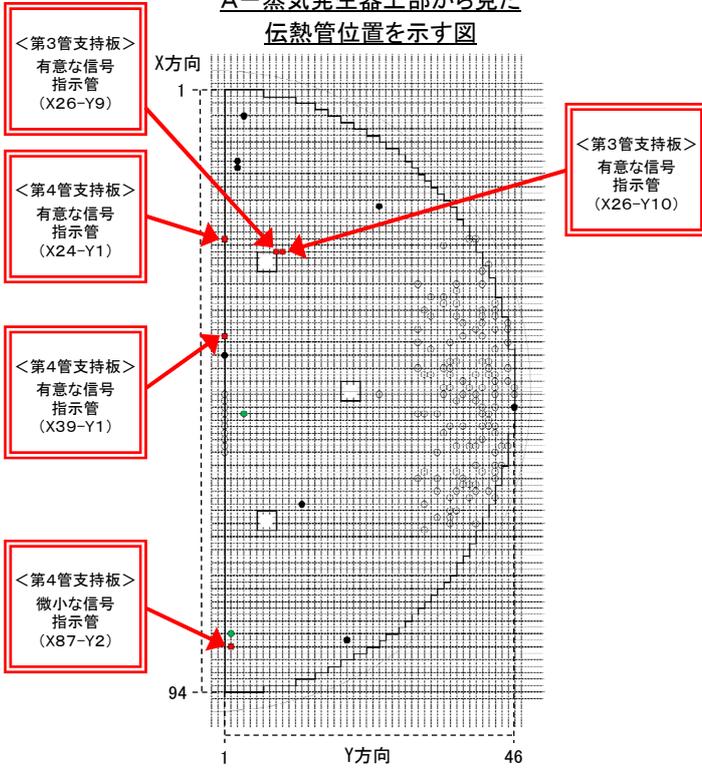
A-蒸気発生器上部から見た
伝熱管位置を示す図

- : 今回外面減肉が認められた位置 (5本)
- : 既施栓箇所(外面減肉) (2本)
- : 既施栓管(拡管部応力腐食割れ) (8本)
- : 既施栓管(拡管部応力腐食割れ以外) (129本)

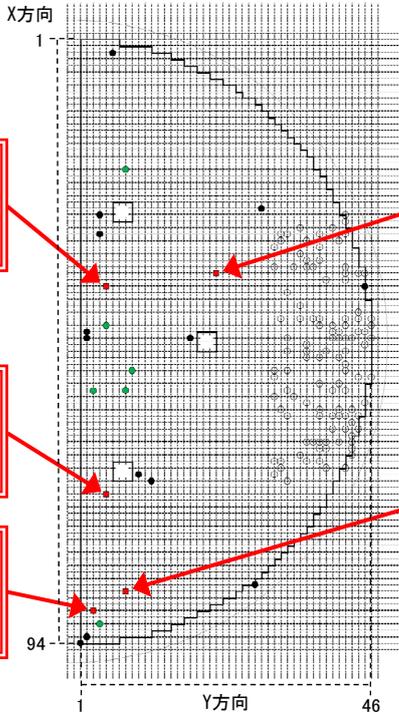
C-蒸気発生器上部から見た
伝熱管位置を示す図

<第3管支持板>
有意な信号
指示管
(X39-Y5)

<第4管支持板>
有意な信号
指示管
(X37-Y22)

<第3管支持板>
有意な信号
指示管
(X71-Y5)

<第3管支持板>
有意な信号
指示管
(X86-Y8)

<第4管支持板>
有意な信号
指示管
(X89-Y3)

- : 今回外面減肉が認められた位置 (5本)
- : 既施栓箇所(外面減肉) (6本)
- : 既施栓管(拡管部応力腐食割れ) (13本)
- : 既施栓管(拡管部応力腐食割れ以外) (110本)

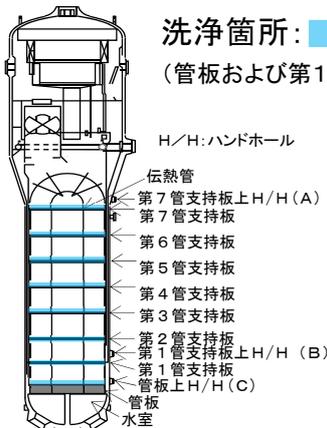
小型高圧洗浄装置による洗浄(高浜3号機 第25回定期検査の例)

洗浄箇所:
(管板および第1管支持板から第7管支持板上)

SG器内に残存するスケールおよびスラッジを可能な限り除去するため、以下の対策を検討している。

- (1) 小型高圧洗浄装置を用いた管支持板の洗浄によるスケールおよびスラッジの除去
- (2) SG器内のスケールの脆弱化を目的とした薬品洗浄

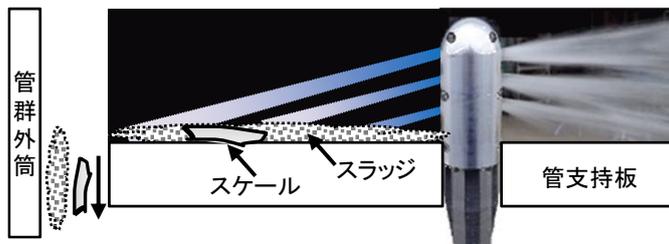
例) 第1, 2管支持板の洗浄(水平ノズルによる洗浄)

管支持板上に移動させたスケール等を押し流し、管板に落下させる。

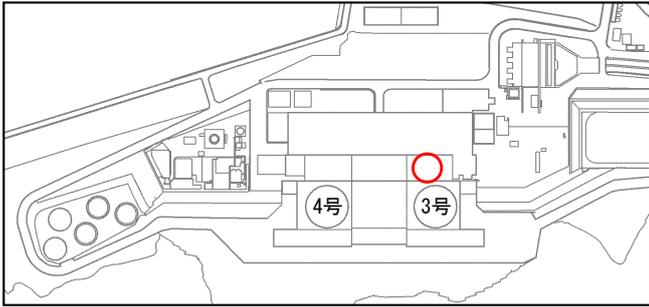
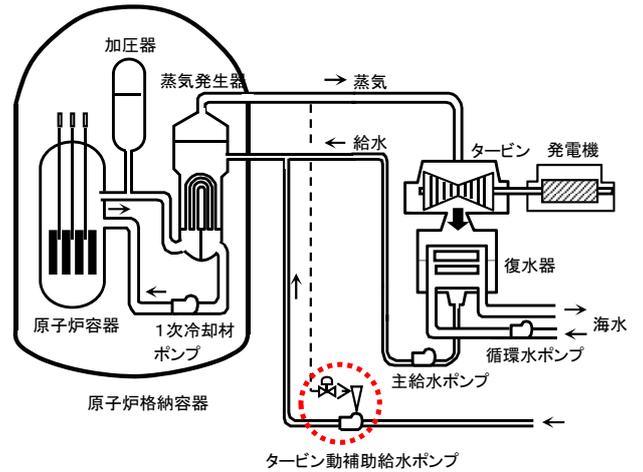
<発生場所>

○ 発生場所: 3号機中間建屋(非管理区域)
タービン動補助給水ポンプ室

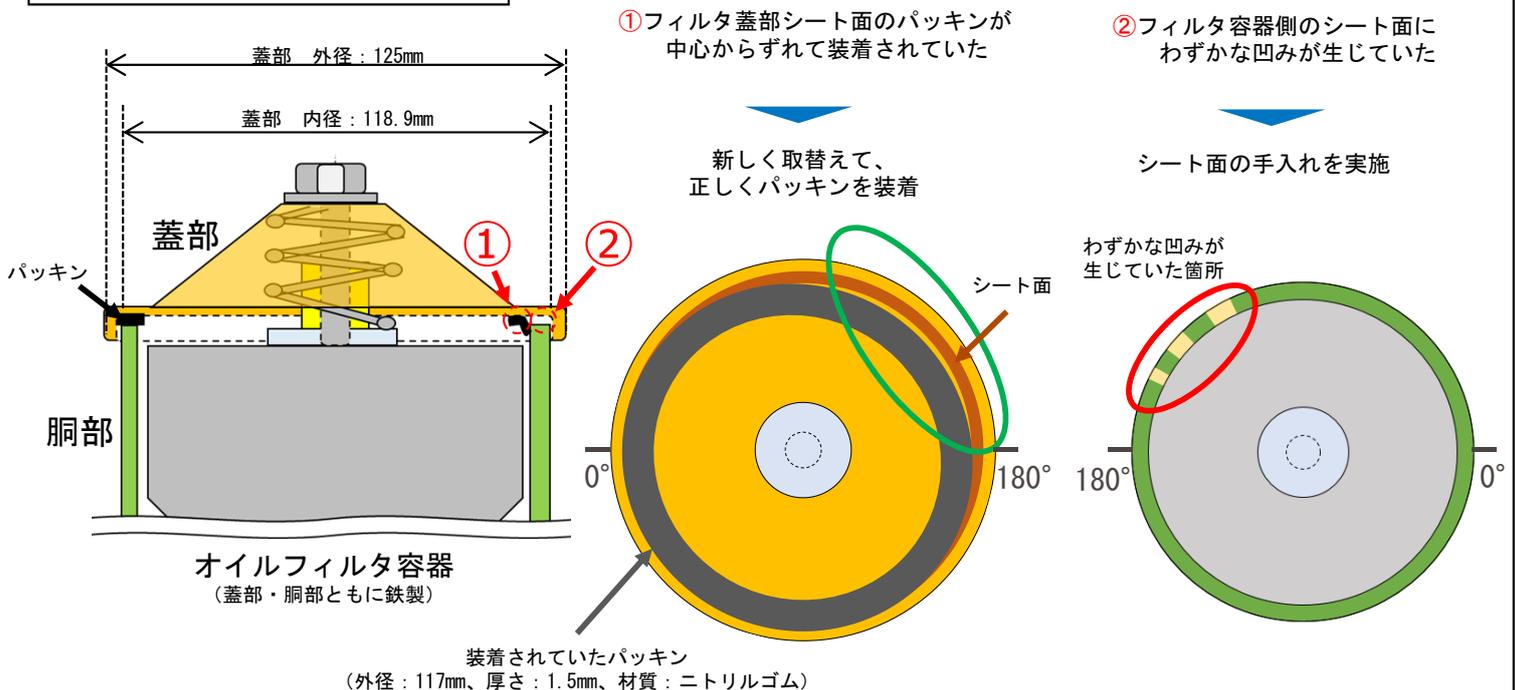
分解点検による確認結果

原因	<p>パッキンと容器側シート面の密着が不十分となり、油漏れが発生したと推定した。</p>			
対策	<p>対策として、パッキンの取り替えおよびシート面の手入れを実施し、制御油ポンプの確認運転を行った結果、油漏れがないことを確認したことから、7月22日16時25分に運転上の制限を満足する状態に復帰した。</p> <p>なお、今後、タービン動補助給水ポンプ試運転時に当該部の漏えい確認を実施する。</p>
