資料No.4

# 高浜発電所4号機の原子炉自動停止について

2023年 3月16日

# 高浜4号機 原子炉自動停止トラブルの概要

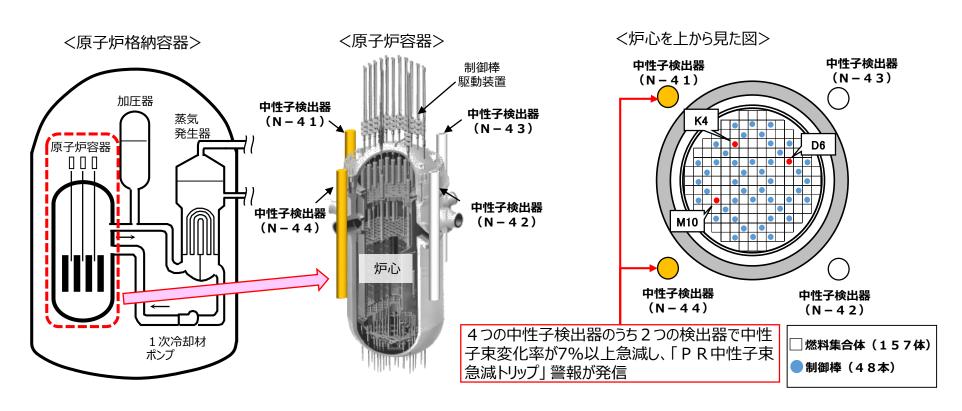
高浜発電所4号機は定格熱出力一定運転中のところ、2023年1月30日15時21分、B中央制御室に「PR※中性子束急減トリップ」警報が発信し、原子炉が自動停止するとともにタービンおよび発電機が自動停止した。

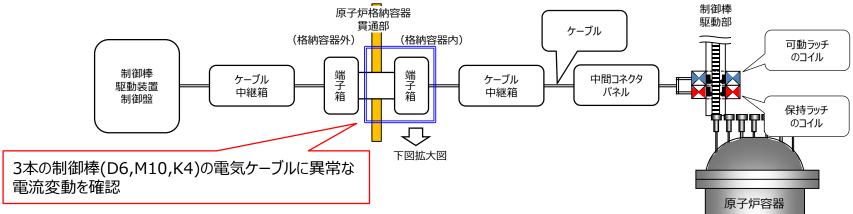
▶ 制御棒駆動装置制御盤から制御棒駆動部(コイル)まで点検を行い、原子炉格納容器貫通部の端子箱間に異常があると 判断し、当該端子箱間のケーブルや端子台の点検を実施

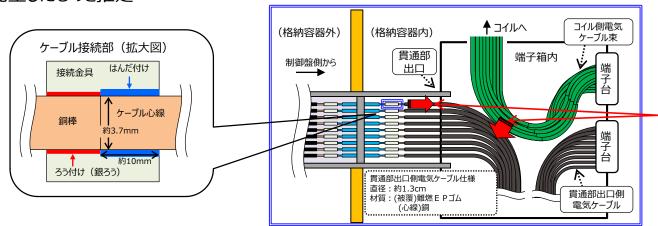
異常があった3本の制御棒の電気ケーブルは、コイル側電気ケーブル束と接しており、荷重を受けやすい状態であった。 このため、原子炉格納容器貫通部内から引き抜かれる方向に力が働き、貫通部内のケーブル接続部において接触不良が 発生したものと推定

覆いかぶさったケーブル束の荷重により、 ケーブル接続部が引っ張られている状態

- ○原子炉が自動停止した「PR中性子束急減トリップ」警報発信の原因 点検のために可動ラッチのコイルの電源を切り、保持ラッチのみで制御棒を保持していたところ、原子炉格納容 器貫通部内で接続している電気ケーブルに接触不良が発生したことにより、制御棒駆動部のコイルに供給する 電流値が低下し、保持ラッチが開放され、制御棒1本(M10)が挿入されたためと推定
- ○電気ケーブルの接触不良の原因 原子炉格納容器貫通部出口(格納容器内側)と端子台の間において、貫通部出口側電気ケーブルに、 コイル側電気ケーブルが覆いかぶさっていたことにより、原子炉格納容器貫通部内から引き抜かれる方向に力が 働いていたためと推定

- ○3本の制御棒(D6,M10,K4)の原子炉格納容器貫通部の端子箱(原子炉格納容器外側)から同貫通部の端子箱(原子炉格納容器内側)までの電路について、電流低下が認められた電気ケーブルを介さずに、予備用として敷設されている他の原子炉格納容器貫通部のルートに変更【下図参照】
- ○今回の事象を踏まえ、原子炉格納容器貫通部の ケーブルに関する点検・保守方法や、ケーブル敷設時 の注意事項を社内マニュアルに反映
  - ⇒当社が提出した原子炉施設故障等報告書 について原子力規制庁で確認中
