## 平成13年度に発生した軽微な異常事象にかかる恒久対策工事の終了について

### 敦賀発電所1号機

#### フィルタスラッジ貯蔵タンク（A）、（B）の恒久対策工事

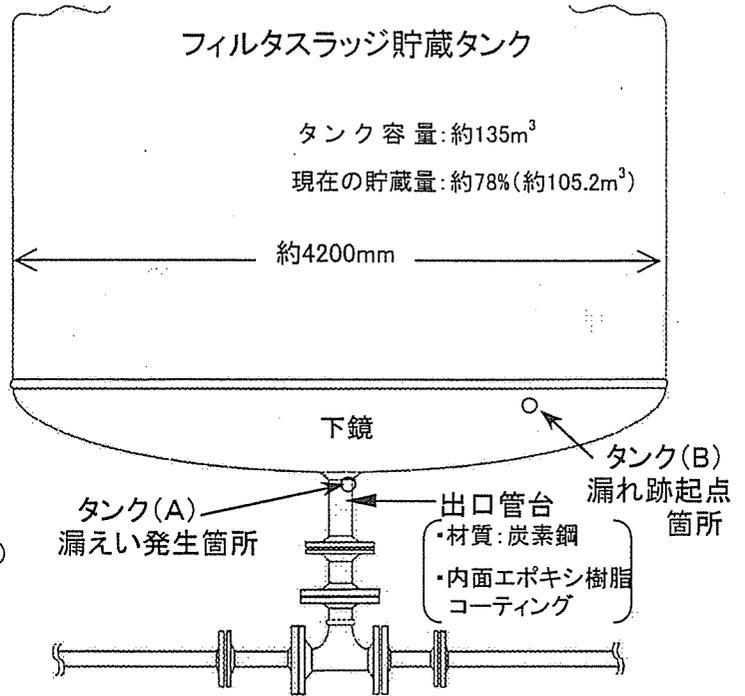
敦賀発電所1号機（沸騰水型軽水炉；定格出力35.7万kW）で、平成13年12月3日、廃棄物処理建屋地下1階のフィルタスラッジ貯蔵タンク<sup>\*1</sup>（A）の底部にある出口配管台溶接部の近傍で水のにじみが確認されたため、接着材により補修した。

また、同室内にある貯蔵タンク（B）でも漏えいの痕跡が確認されたため、接着材により補修した。なお、この事象による周辺環境への放射能の影響はない。

タンク（B）の内容物をタンク（A）に移し、タンク（B）の内部点検を行った結果、タンク内面のエポキシコーティングが、下鏡および胴部で多数浮き上がっているのが認められた。また、コーティングを全て撤去し調査した結果、コーティングの浮き上がりが見られた箇所では、タンク母材が腐食により減肉しているのが認められた。

タンク内面のエポキシコーティングの浮き上がりは、タンク（A）でも認められており、このことから、漏えいに至った原因は、タンクの長年の使用により、タンク水がコーティングを浸透しタンク母材まで到達し、母材に局所的な腐食が発生し、減肉が進行、一部で貫通したものと推定された。

フィルタスラッジ貯蔵タンク漏えい箇所

タンク（B）については、出口管台を撤去し閉止措置をとるとともに、漏えいの痕跡が認められた箇所は母材の部分取替えを行い、減肉箇所の肉盛溶接を実施した後、タンク内面を改めてエポキシコーティングを施し、補修を行った。

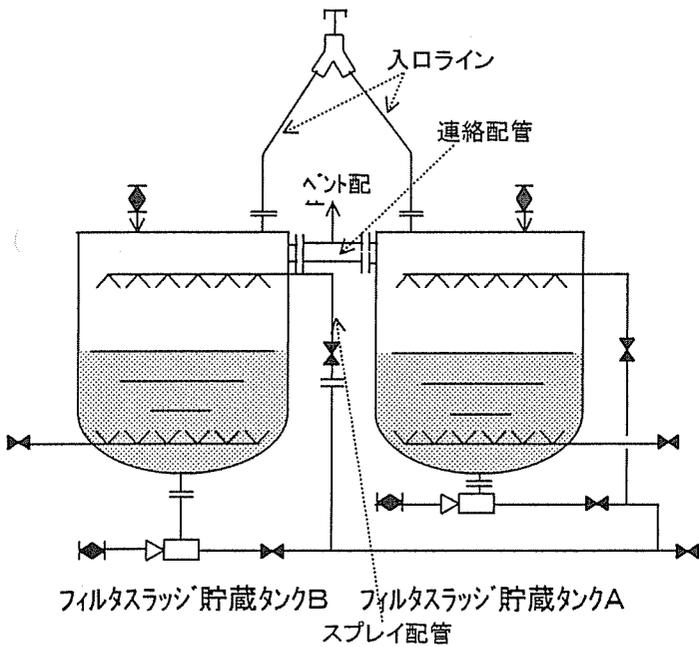
恒久対策前

フィルタスラッジ貯蔵タンクA・B隔離保管状態図
