## 平成13年度に発生した軽微な異常事象にかかる恒久対策工事の終了について

### 新型転換炉ふげん発電所 C - 濃縮廃液貯蔵タンクの恒久対策工事

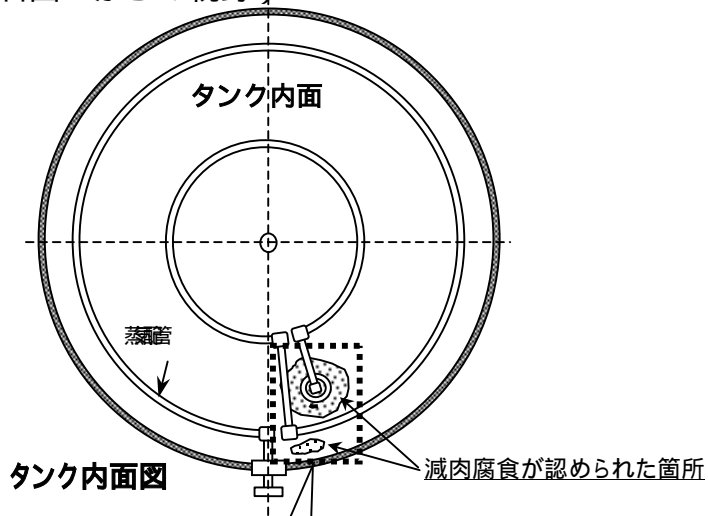
(右図Aからの視野)

その後、C-濃縮廃液貯蔵タンク内に貯蔵していた濃縮廃液を、A-濃縮貯蔵タンクに移送し、タンク内を調査した結果、タンク底部の一部のゴムライニングに剥離や亀裂、母材に減肉腐食が認められ、漏えい箇所においては、長さ約100mmの亀裂を確認した。

- (1) 亀裂が確認された箇所を含む、蒸気出口管台付近の減肉腐食箇所を、直径600mmの範囲で切り取り、同一部材（炭素鋼）と取替えた。
- (2) その他の減肉腐食箇所についても肉盛溶接を行い、タンク内面にゴムライニングを施工した。

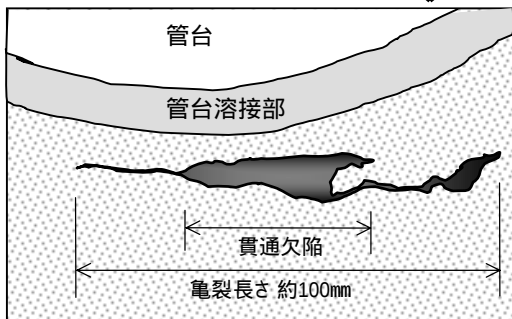
貫通欠陥箇所拡大図

第17回定期検査中の平成14年2月13日、原子炉補助建屋廃棄物処理室地下1階にあるC-濃縮廃液貯蔵タンク下部より、廃液が漏えいしていることを発見した。
