## 平成15年度安全協定に基づく軽微な異常事象報告

## 大飯発電所1, 2号機

A廃液蒸発装置の廃液濃縮液ポンプ入口配管からの漏えいについて  
(原因と対策)

# 大飯発電所1、2号機 A - 廃液蒸発装置濃縮液ポンプ入口配管からの漏えい概要図

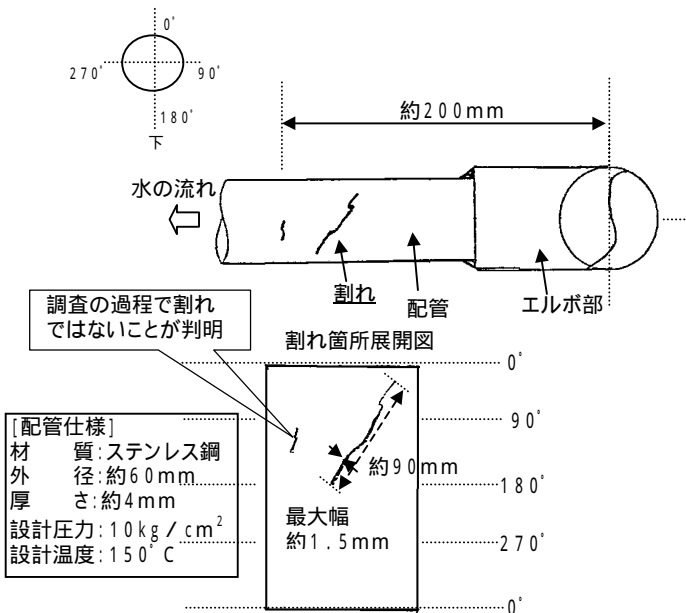
## 漏えい配管の調査結果

- ・配管外面の浸透探傷検査を実施した結果、当初2箇所としていた割れは1箇所(約90mm)のみであることが判明した。
- ・配管表面の詳細観察の結果、漏えい箇所付近の配管表面は変色(こげ茶色)していた。さらに、配管表面の組織調査等を実施した結果、配管自体が鋭敏化<sup>\*2</sup>していた。これらの状況等から、当該配管が過去に高温(約500℃以上)になったことがあるものと推定された。
- ・配管材料の成分分析の結果、問題のないことを確認するとともに、同一の製作配管に変色等の異常が認められていないことから、配管据付時に変色等の異常はなかったものと考えられる。

- ・配管の破面観察の結果、配管内面に長さ約100mm、外面に長さ約90mmの割れが確認され、配管内面から外面へ材質の結晶粒界に沿って進展する粒界腐食割れの痕跡が確認された。

- ・ 漏えいした配管を同寸法・同材料の配管に取り替えることとした。
- ・ 廃液蒸発装置停止時には、同装置から排気ラインに至る弁を「閉」運用として酸素の持ち込みを防止することとした。
- ・ 廃液蒸発装置点検時の操作順序について、配管内の濃縮廃液を抜き取る前にヒータ電源を切るよう操作手順書に明記した。

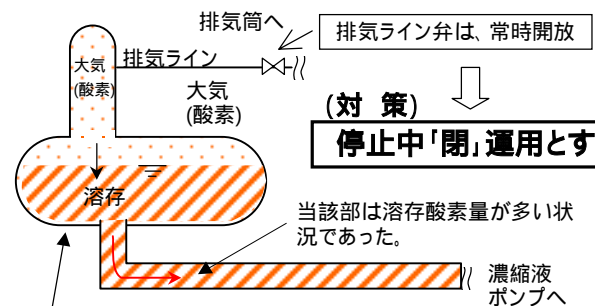
## 配管内に酸素が混入した原因

排気ラインが常時「開」となっていることにより、廃液蒸発装置停止中、大気(酸素)を取り込み、水中に溶存酸素が存在することになる。

(対策)  
停止中「閉」運用とする

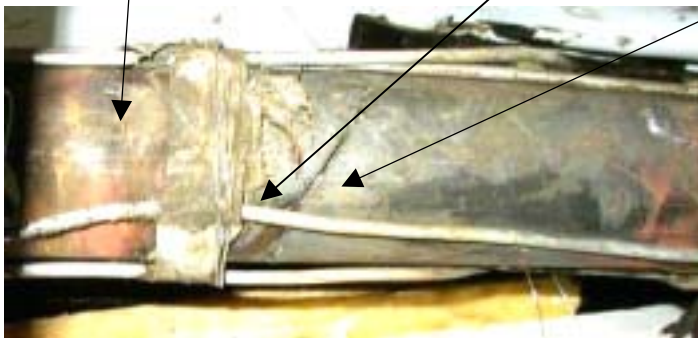
## 濃縮液ポンプ入口配管外観状況(写真)

漏えい付近には、他の部位より4本多い8本取り付けられていた。温度調整装置不良の場合は、当該部位が約500～600℃以上になる可能性がある。  
(写真では片側4本のみ)

漏えい部周辺の配管表面は、他の部位よりもこげ茶色に変色していた。配管の温度上昇により、配管材料が鋭敏化(腐食しやすい状態)していた。

酸素の存在とスラッジ(付着物)の堆積

局所的な腐食環境の形成(すきま腐食)

配管の内面から外面へ、材質の結晶粒界に沿って進展する粒界腐食割れが発生

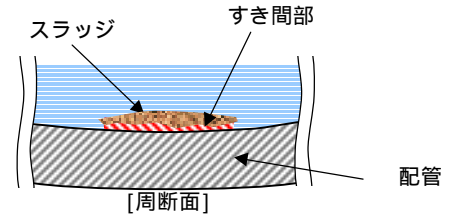
廃液蒸発装置長時間待機状態により、配管内にスラッジが堆積。配管内の濃縮廃液に酸素が溶存し、配管とスラッジとのすき間部が存在すると腐食環境を形成。

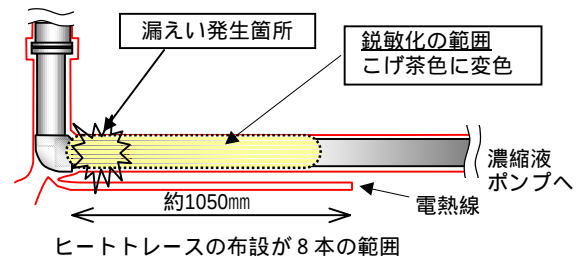
漏えい発生箇所附近の配管外表面が、変色(こげ茶色)。

配管外表面に電熱線を巻き加熱(ヒートトレース)しているが、漏えい発生箇所附近では、8本(通常4本)の電熱線を布設しており、他部よりも高温となり易い状態である。

また、温度調整装置等の不具合によっては、加熱により、配管が鋭敏化(腐食しやすい状態)する温度まで上昇する可能性がある。

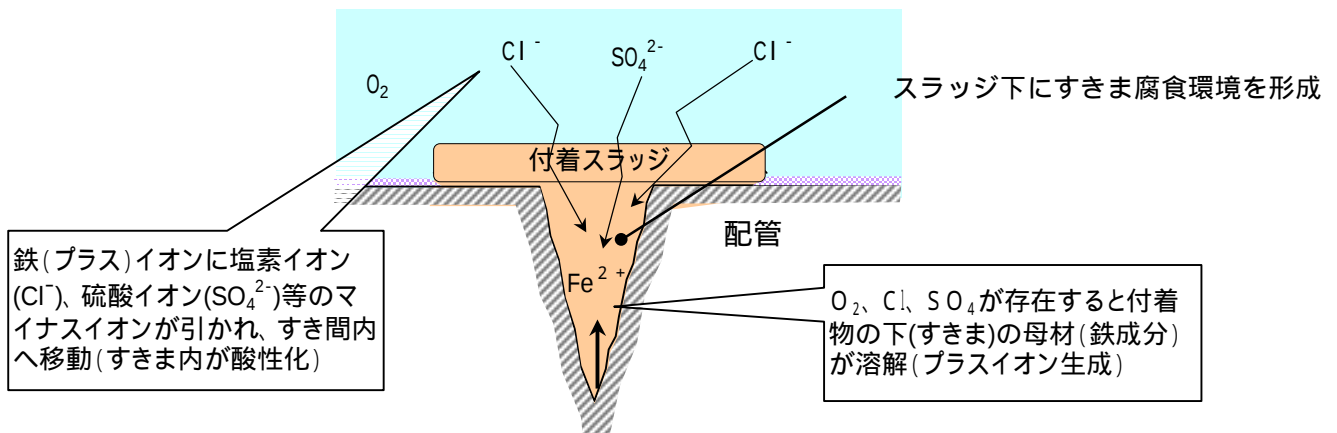
## [すきま内低pH化(酸性化)と腐食の進行メカニズム]

酸素が溶存する水中では、すき間内に $\text{Cl}^-$ 、 $\text{SO}_4^{2-}$ が濃縮して低pH(酸性)環境となり、すきま腐食が発生する。材料の鋭敏化と重畳し、粒界腐食が進行、貫通に至ったものと推定される。
