## 安全協定上の異常事象に該当しない軽微な事象

### 大飯発電所 3 号機の定期検査状況について (燃料集合体下部ノズル部で発見された異物について)

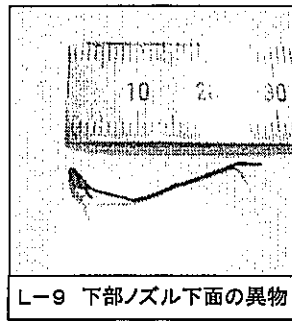
L-9 下部ノズル下面の異物

| 燃料集合体 | 調査結果※ | 形状 | 形状等から推定されるもの |
|---|---|---|---|
| L-9 | 磁性なし<br>φ約0.5mm×長さ約25mm | ワイヤー状 | ナット廻り止めに使用するワイヤーの切断片 |
| | 磁性なし<br>φ約0.5mm×長さ約33mm | ワイヤー状 | |

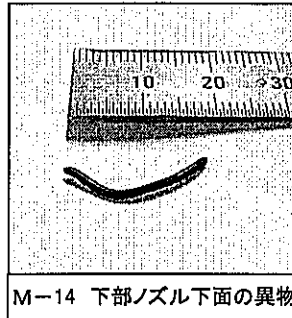
M-14 下部ノズル下面の異物

| 燃料集合体 | 調査結果※ | 形状 | 形状等から推定されるもの |
|---|---|---|---|
| M-14 | 磁性あり<br>φ約1.2mm×長さ約18mm | 針金状 | 作業で一般に使用する針金の切断片 |

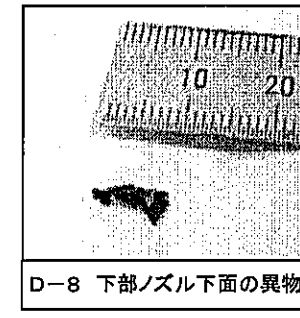
D-8 下部ノズル下面の異物

| 燃料集合体 | 調査結果※ | 形状 | 形状等から推定されるもの |
|---|---|---|---|
| D-8 | 磁性あり<br>たて約5mm×長さ約10mm | 薄板状 | 電気ドリルでの穴あけ加工時に発生する金属片(微小な切断くず) |
