**平成 16 年度安全協定に基づく軽微な異常事象報告**  
**敦賀発電所 1 号機 非常用復水器の待機除外について**

- ・発生日時：平成16年10月25日 9 時52分（非常用復水器 B 系の待機除外）  
（非常用復水器 B 系の待機除外）
- ・終結日時：平成16年10月26日12時00分  
（非常用復水器 B 系を待機状態に復帰）
- ・放射能による周辺環境への影響：なし
- ・国の取扱い：報告対象外
- ・安全協定上の取扱い：  
異常事象（第 6 条第 5 号「発電所に故障が発生した時」）

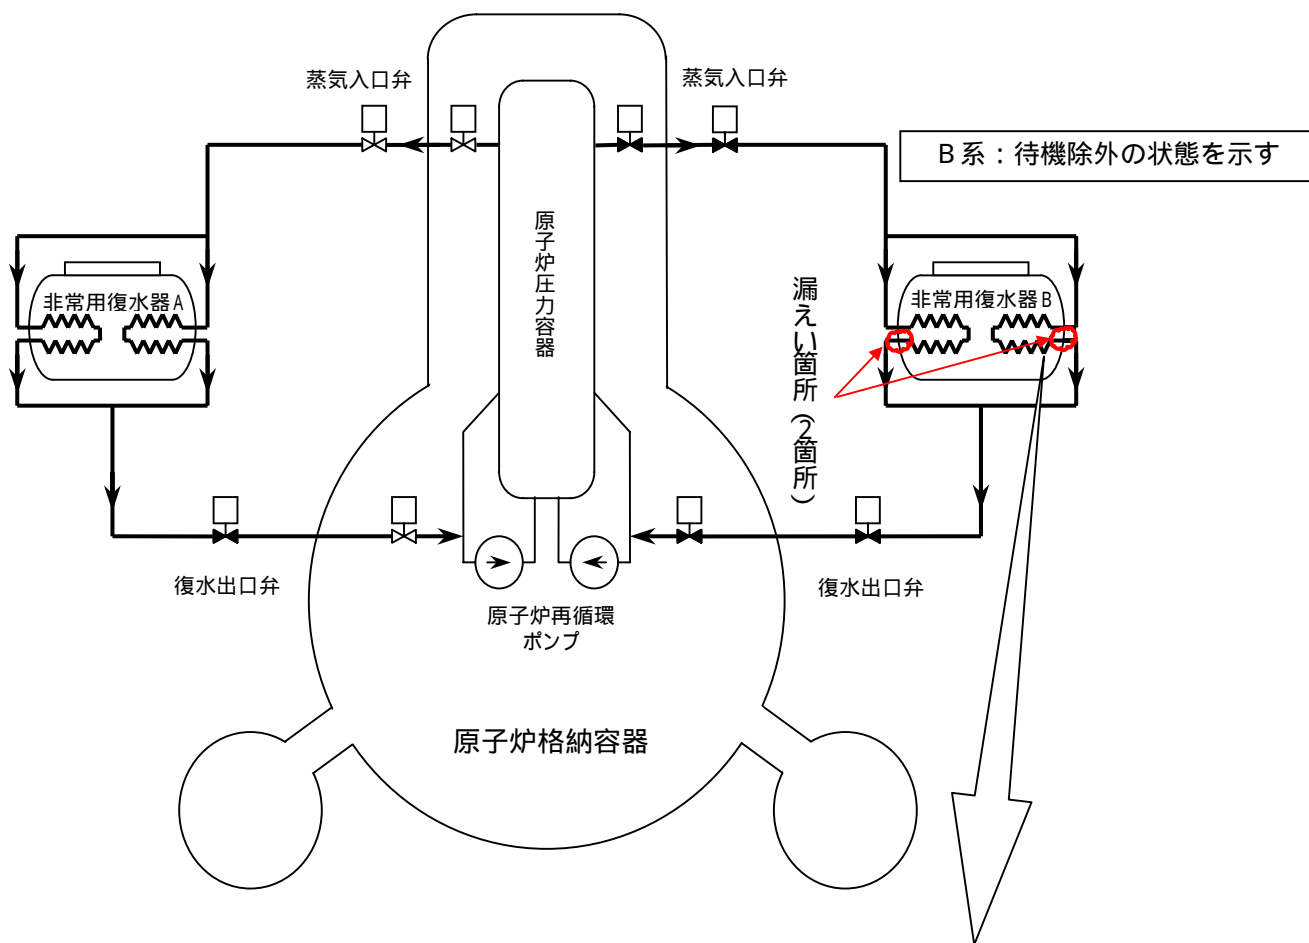
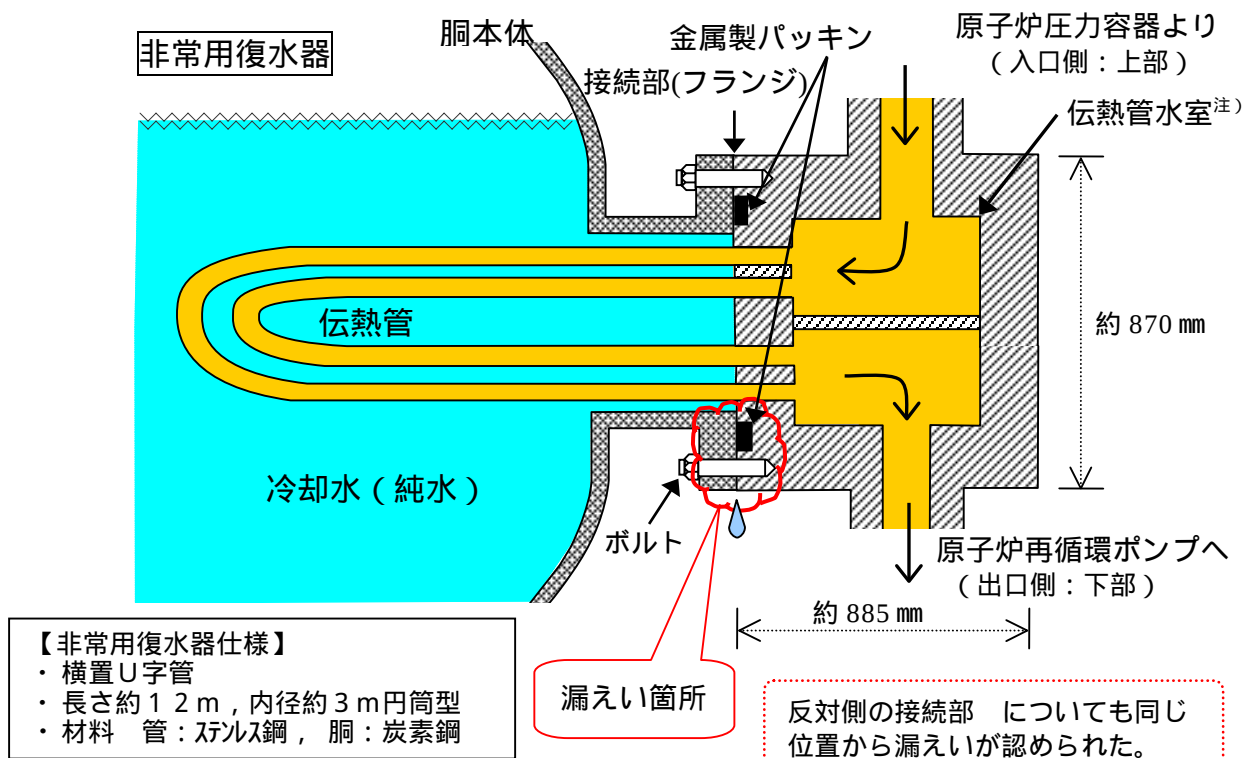
## 非常用復水器系概略系統図

その後、当該部の保温材を取り外し点検を実施した結果、非常用復水器の胴本体と伝熱管水室の接続部（フランジ）からの漏えいであることを確認した。

非常用復水器（B）の保温材取り外し直後に伝熱管水室表面温度を測定した結果、入口側（上部）は約180℃、出口側（下部）は約30℃であり、入口側の温度が通常の待機状態の温度（約50℃）に比べて高いことが確認された。

このことから、フランジの上部と下部の間に熱膨張差が発生し、フランジ部の金属製パッキンを抑える力が局部的に低下したため、2 次系水が漏えいしたものと推定された。

また、伝熱管水室入口側の温度が上昇した原因については、10月12日に伝熱管水室の水張りを行ったが、その後、非常用復水器（B）の復水出口弁等で一時的にシートリークが発生し、伝熱管水室の水位が低い状態となったことから、原子炉起動時に伝熱管水室入口側に蒸気が流入し加温されたためと推定された。

注) 通常は、伝熱管水室の水位は満水であるが、今回、非常用復水器の復水出口弁のシートリーク等により、水位が低下していたため、水室内に蒸気が流入し、フランジ部が加温されたものと推定される。

当該フランジの増し締めを行うとともに、伝熱管水室の水張りを行った後、当該系統の隔離復旧を行い、当該部からの漏えいがないことを確認した。その後、非常用復水器（B）については、復水出口弁等の開閉試験を行い健全性を確認した上で、10月26日12時00分に待機状態に復帰した。

また、原子炉起動時の伝熱管水室の温度上昇を防止するため、今後は原子炉起動前に、再度、伝熱管水室の水張りを行うこととし、運転手順書に反映した。
