安全協定上の異常事象に該当しない軽微な事象

高浜発電所 3号機 起動変圧器 6.6 kV 側地絡について

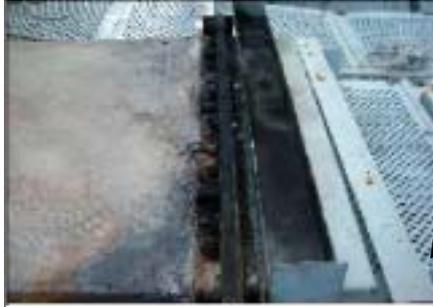
雨仕舞(カバー)を取り外した状態

地絡・短絡の影響が見られた部品等の取替えを行う。また、ラダーケーブル接続箱フランジ継手部については、これまで雨仕舞を取りつけた状態で点検していたが、今後、雨仕舞を取り外して点検を行うこととした。

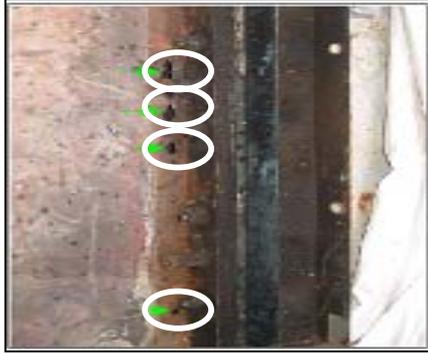
現場点検の結果、起動用変圧器と A 系非常用高圧母線を結ぶ電源ラインの途中にあるラダーケーブル接続箱の変形および変色等が確認された。さらに、この接続箱の中を確認したところ、起動用変圧器からの導体と A 系非常用高圧母線からのラダーケーブルを接続している部分で、碍子の破損や放電痕が確認された。また、接続箱フランジ継手の雨仕舞（カバー）部に、腐食に伴う貫通孔が確認され、接続箱内面底部に水が認められた。

これらのことから、接続箱フランジ継手部の腐食により発生した貫通孔から浸入した雨水等により、碍子表面が汚れ絶縁が低下し、地絡・短絡が発生して警報が発信したものと推定された。

腐食による貫通孔(4箇所)

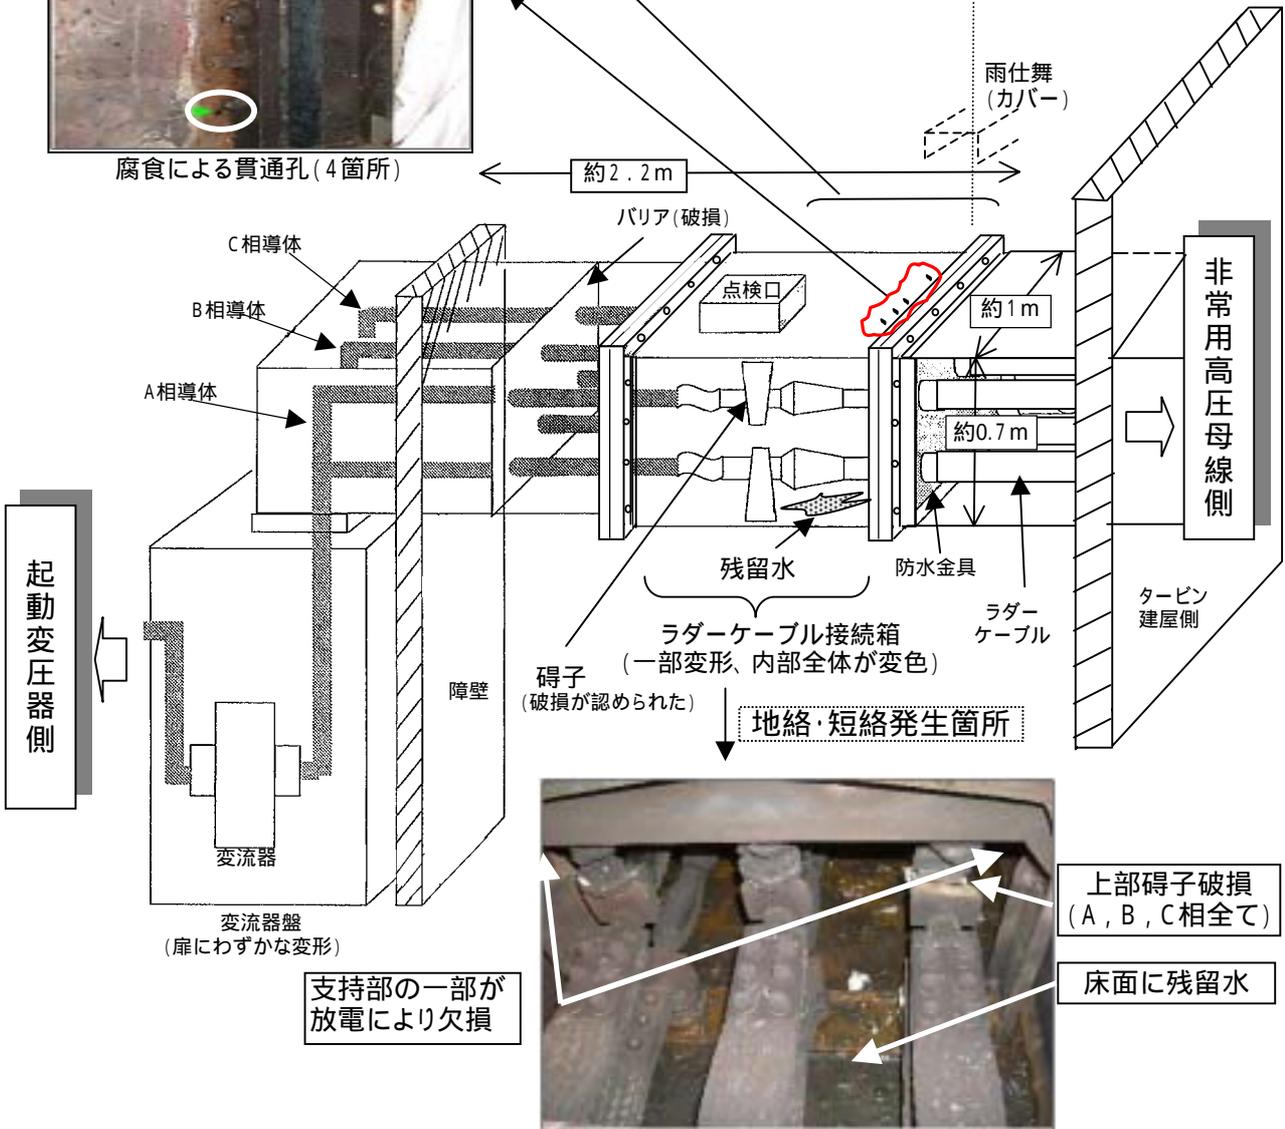
点検口から非常用高圧母線側を見た写真

上部碍子破損 (A, B, C相全て)

床面に残留水
