## 安全協定上の異常事象に該当しない軽微な事象

### 敦賀発電所 2号機 燃料取替クレーンの不具合

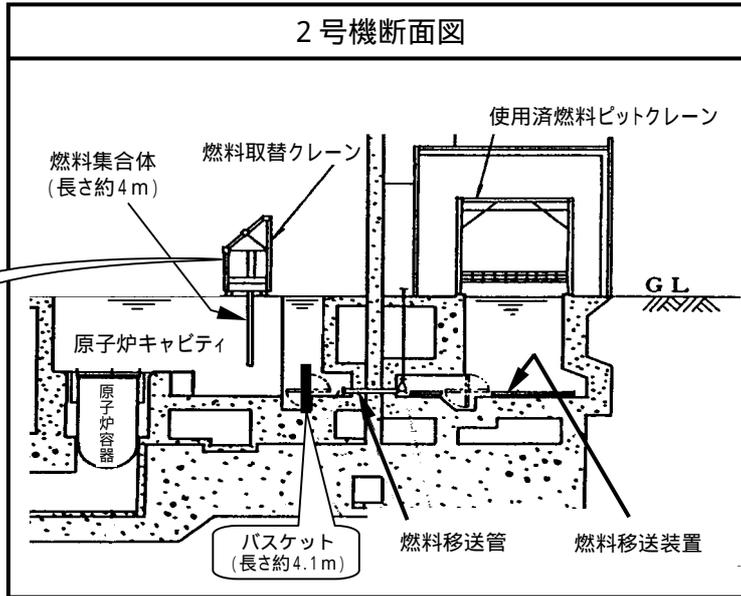
# 燃料取替クレーン概要図

燃料移送作業を中断してクレーンの点検を行った結果、クレーンの垂直方向位置検出器へクレーンワイヤー巻上器の回転を伝達する伝達軸（カップリングフランジ）の破断が確認された。

このため、クレーンワイヤーの垂直方向の動きが位置検出器に伝わらず、クレーンが一旦停止しなかったものと推定された。

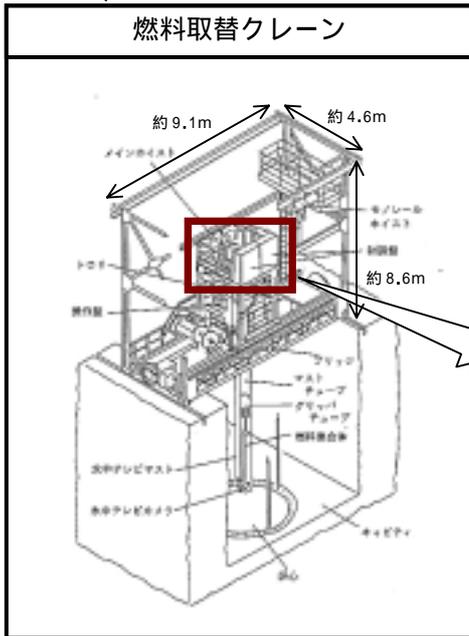
### 燃料取替作業概要

原子炉容器より燃料取替クレーンで燃料集合体を取出す。  
 燃料取替クレーンを燃料移送装置バスケット上に移動。  
 燃料集合体をバスケット内に吊り下ろす。[不具合事象発生]  
 バスケットを横転させ、燃料移送装置により燃料移送管を通して使用済燃料ピットへ移送。  
 使用済燃料ピットクレーンで燃料集合体を取出す。

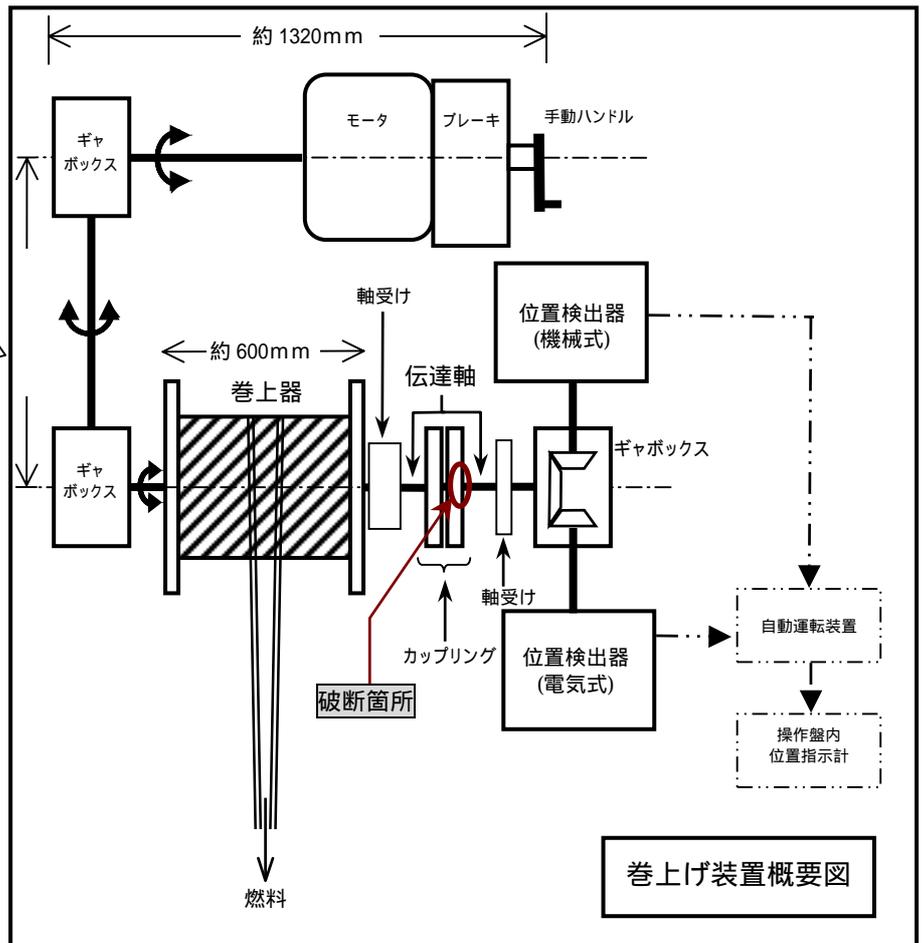
### 破断した伝達軸の仕様

当該伝達軸（フランジ部と軸部からなる一体成型品）を詳細調査した結果、軸部の根元部分で破断しており、破断部の破面には、疲労損傷の特徴を示す模様が認められた。

直径：約 28mm  
 長さ：約 170mm  
 (カップリング含む)  
 材質：炭素鋼

当該伝達軸を新品に交換した。なお、交換作業にあたっては、伝達軸の軸芯が中心位置にくるよう軸受けの取付け位置を調整した。

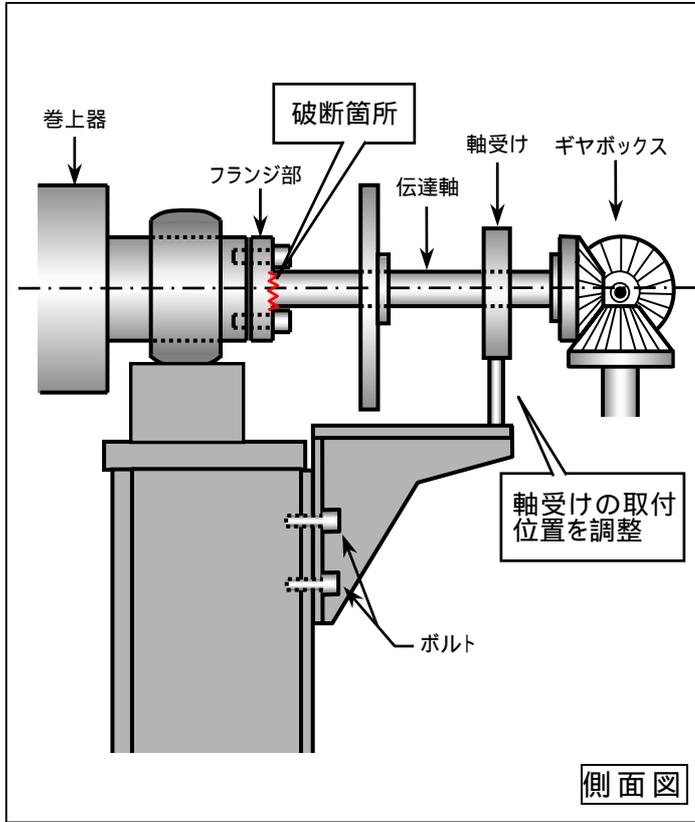
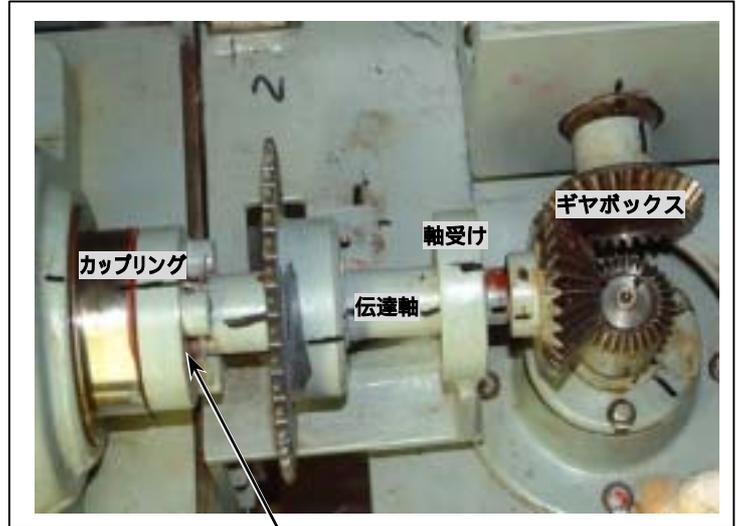
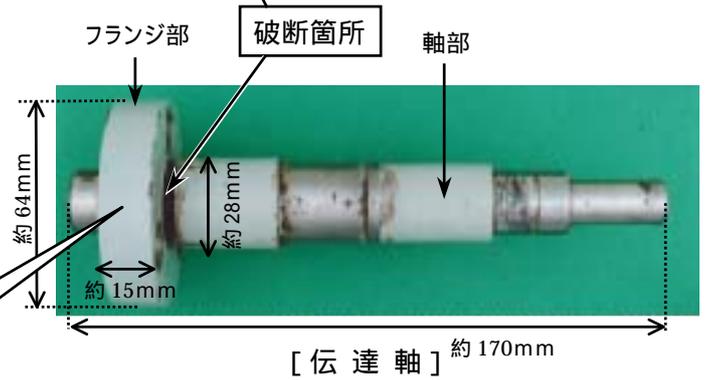
## 伝達軸点検状況

新しい伝達軸を組み込む際に、伝達軸を支える軸受けを元の位置にあわせて取り付けると、伝達軸の軸芯が中心位置から若干ずれた状態となることが認められたことから、当該伝達軸も同様な状態にあった可能性があるかと推定された。また、応力評価等の結果から、軸芯が若干ずれた状態においては、軸部の根元部分に疲労損傷を起こす応力が発生する可能性のあることが確認された。

これらのことから、軸受けがわずかにずれて取り付けられていたことにより、伝達軸の軸芯が若干ずれた状態にあったため、定期検査時の燃料取替作業に伴って、軸部の根元部分に繰り返し応力が作用し、き裂が発生・進展し破断に至ったものと推定された。

また、今後は、芯ずれに関する注意事項を作業要領書に明記するとともに、現状の目視点検に加え、定期的に当該部の分解点検等を行い健全性の確認を行うこととした。

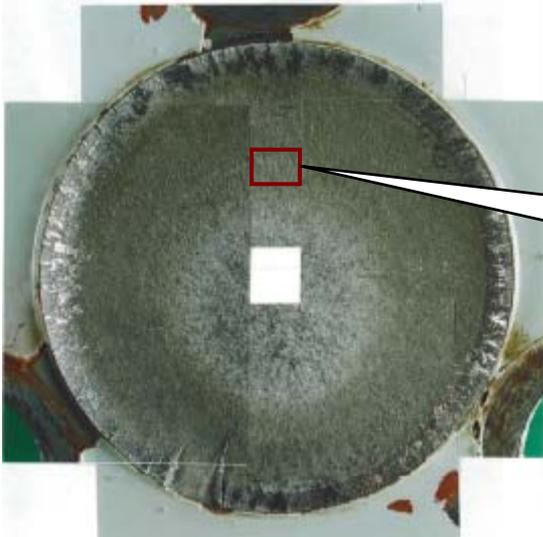
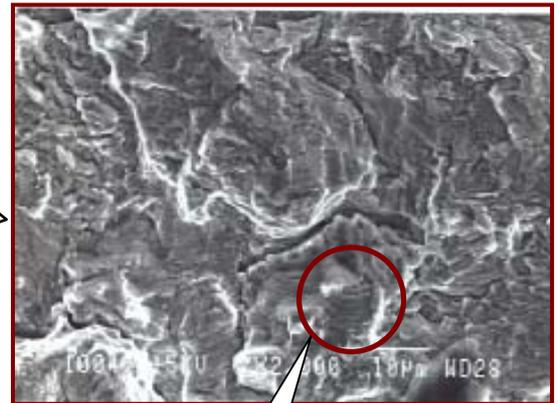
[フランジ部側破面]

破面観察結果  
疲労破面特有の模様(ストライエーション)が観察された。
