## 安全協定上の異常事象に該当しない軽微な事象

### 敦賀発電所 2 号機 燃料集合体支持格子の変形

# 燃料集合体支持格子変形状況概要図

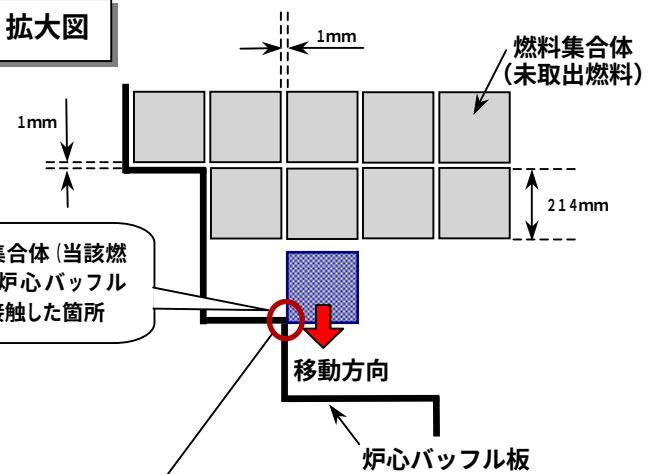
拡大図

調査の結果、炉心バッフル板にも擦り跡が認められ、その擦り跡が当該燃料に生じた変形や擦り跡の位置と合致していることが確認された。

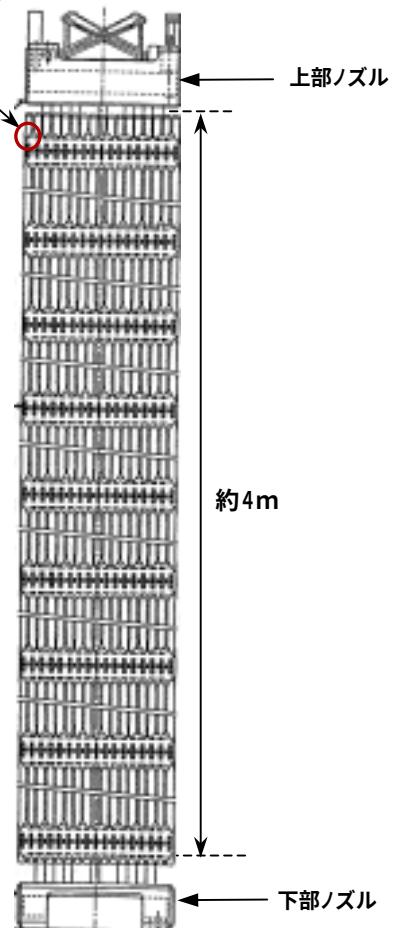
変形・擦り跡部位

このため、全燃料取出し後の 12 月 30 日、水中カメラにより当該燃料の外観点検を実施したところ、支持格子の一部に、わずかな変形（縦：約 3 mm、横：約 1 mm）と擦り跡を確認した。

このことから、当該燃料を原子炉内で水平方向に移動\*させた際、当該燃料が炉心バッフル板の角の部分に接触し、変形および擦り跡が生じたものと推定された。

燃料を水平方向に移動させることにより、その燃料が炉心バッフル板の角の部分に接近する場合は、炉心バッフル板への接触防止のため、水平方向への移動を行わずに取り出す運用に変更する。
