安全協定上の異常事象に該当しない軽微な事象

美浜発電所 2 号機 原子炉容器胴部側面から底部にかけての流れ痕の確認について

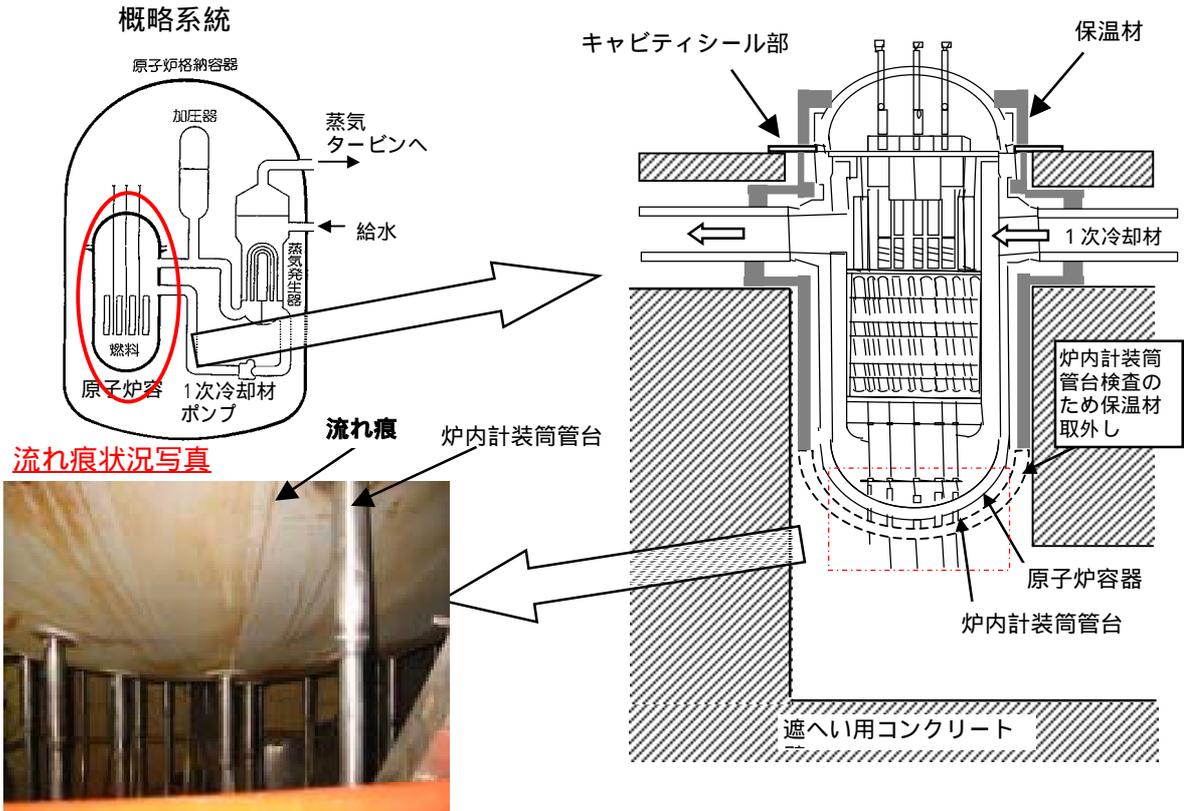
流れ痕確認場所

美浜 2 号機（加圧水型軽水炉：定格電気出力 50 万 kW）は、平成 17 年 1 月 9 日から第 22 回定期検査を実施しているが、国内外 PWR プラントにおいて、600 系ニッケル基合金を用いた 1 次冷却材系統溶接部で応力腐食割れが発生した事象を受けて、原子炉容器底部の炉内計装筒管台溶接部の外観目視検査を行うため、原子炉容器底部の保温材を取り外していたところ、1 月 14 日、原子炉容器の胴部側面から底部にかけて複数の流れ痕を確認した。

- ・原子炉容器胴部側面について、原子炉容器底部から原子炉容器保温材、遮へいコンクリートおよび原子炉容器の隙間に CCD カメラを挿入し、可能な範囲で点検を行った結果、保温材の外側面、内側面、および原子炉容器胴部下方側面に、底部と同様の流れ痕を確認した。
- ・原子炉容器上部フランジ付近についても、原子炉容器保温材と遮へい用コンクリートの隙間に CCD カメラを挿入して点検を行った結果、遮へい用コンクリートの側面に流れ痕等を確認した。
- ・なお、原子炉容器上部ふたには、同様の漏えい痕は確認されなかった。

- ・放射能分析の結果、運転中の 1 次冷却材中に含まれる最も放射能濃度の高い Co-58（半減期 71 日）は検出されず、今サイクル運転中の漏えいではないことを確認した。
- ・化学分析の結果、付着物はホウ酸であることを確認した。

原子炉容器底部の流れ痕については可能な範囲で洗浄し、除去することとした。

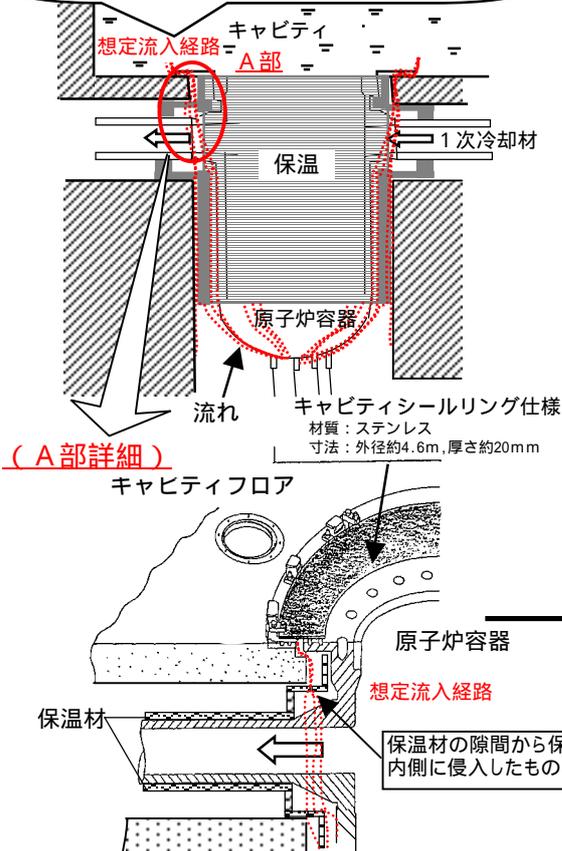
推定原因

以上のことから、流れ痕は、過去の第 1 回定期検査（昭和 48 年）または第 2 回定期検査（昭和 50 年）において、燃料取り替え時にキャビティに水を張った際、キャビティシールリング部から水（ホウ酸水）がわずかに浸入し、原子炉容器の遮へい用コンクリートと原子炉容器保温材の間に流れ、保温材の隙間から内部に侵入し、原子炉容器底部へ流れたものと推定された。

原子炉容器の各部を点検していたところ、キャビティシール部からの流れ痕が認められた。

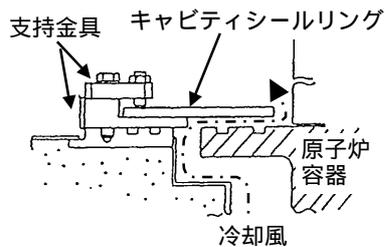
運転中

運転中はキャビティシールリングを少し浮かし、原子炉容器外周の冷却風の通路として使用している。

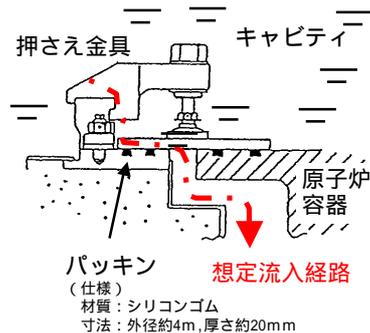
定検時

- ・過去の定期検査時におけるキャビティシールの漏えい試験（空気圧による試験）記録を確認したところ、初回定期検査（昭和 48 年）の記録はなく、第 2 回（昭和 50 年）、第 3 回（昭和 51 年）定期検査では、漏えい試験で微小な漏えいが検出されていた。なお、第 3 回定期検査においてキャビティシールのパッキンをシール性の向上した改良型のものに取り替え、漏えい試験で漏えいのないことが確認されている。
- ・第 4 回定期検査以降は、キャビティシールの漏えい試験で漏えいのないことが確認されている。

定検時は燃料取替にあたりキャビティに水を張るため、冷却風の通路をキャビティシールリングを押し下げて閉じているが、過去の定期検査中にシール性能が不十分でリークしたと考えられる。
