## 安全協定上の異常事象に該当しない軽微な事象

敦賀発電所 2 号機の主給水ヘッダードレン配管からの漏えい

# 敦賀発電所2号機 主給水ヘッダーのドレン配管からの水の漏えい

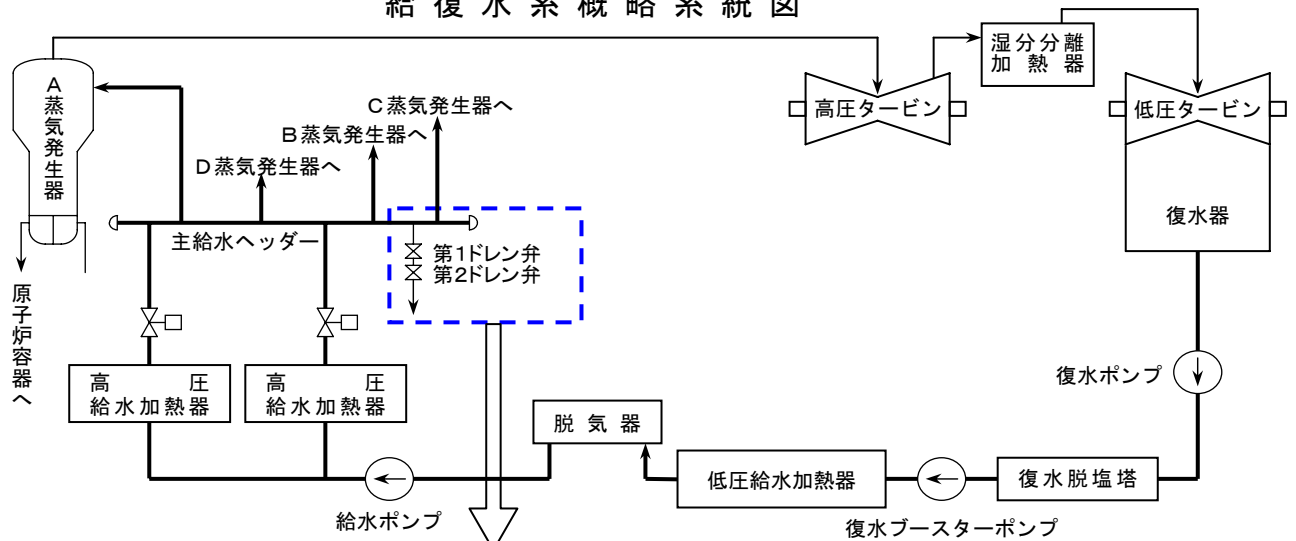
## 給復水系概略系統図

敦賀発電所 2 号機は、第 14 回定期検査中の平成 17 年 2 月 8 日、主給水系配管取替に伴う耐圧試験のため、水張りを行っていたところ、タービン建屋地下 1 階の主給水ヘッダー\*下部のドレン配管から、水が漏えいしていることを確認した。

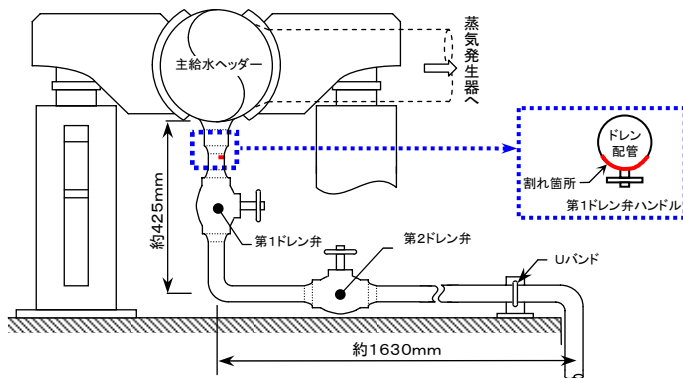
## ドレン配管図

漏えい箇所は、ドレン配管と主給水ヘッダー取り付け座との溶接部近傍で、円周方向に外側面で約 40mm、内側面で約 28mm の割れが認められた。また、破面の詳細調査の結果、高サイクル疲労破面の様相を呈しており、その両端には脆性破面が見られた。

その後の、定期検査に伴うプラント停止過程において、主給水ヘッダーの温度降下による当該ドレン管の動きがサポート部で抑制され、当該部に引張り応力が生じ、さらに流体による主給水ヘッダーの振動によりドレン配管が固有振動数で振動し、当該部に高サイクル疲労割れが発生し、主給水系の水抜き後の温度降下に伴い、脆性破壊に至ったものと推定された。

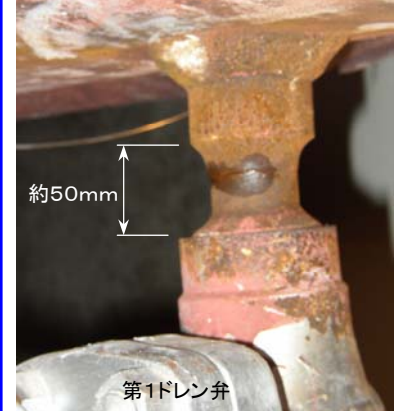
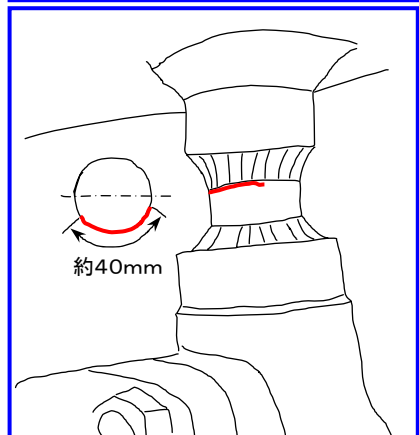
## 主給水ヘッダー

〔運転中の流体〕  
圧力：約6.9MPa  
温度：約220℃  
〔主給水ヘッダー〕  
材質：炭素鋼  
外径：約813mm  
〔ドレン管〕  
材質：炭素鋼  
内径：約25mm  
公称肉厚：4.5mm
