安全協定上の異常事象に該当しない軽微な事象

新型転換炉ふげん発電所の原子炉補助建屋廃棄物処理室での水漏れについて

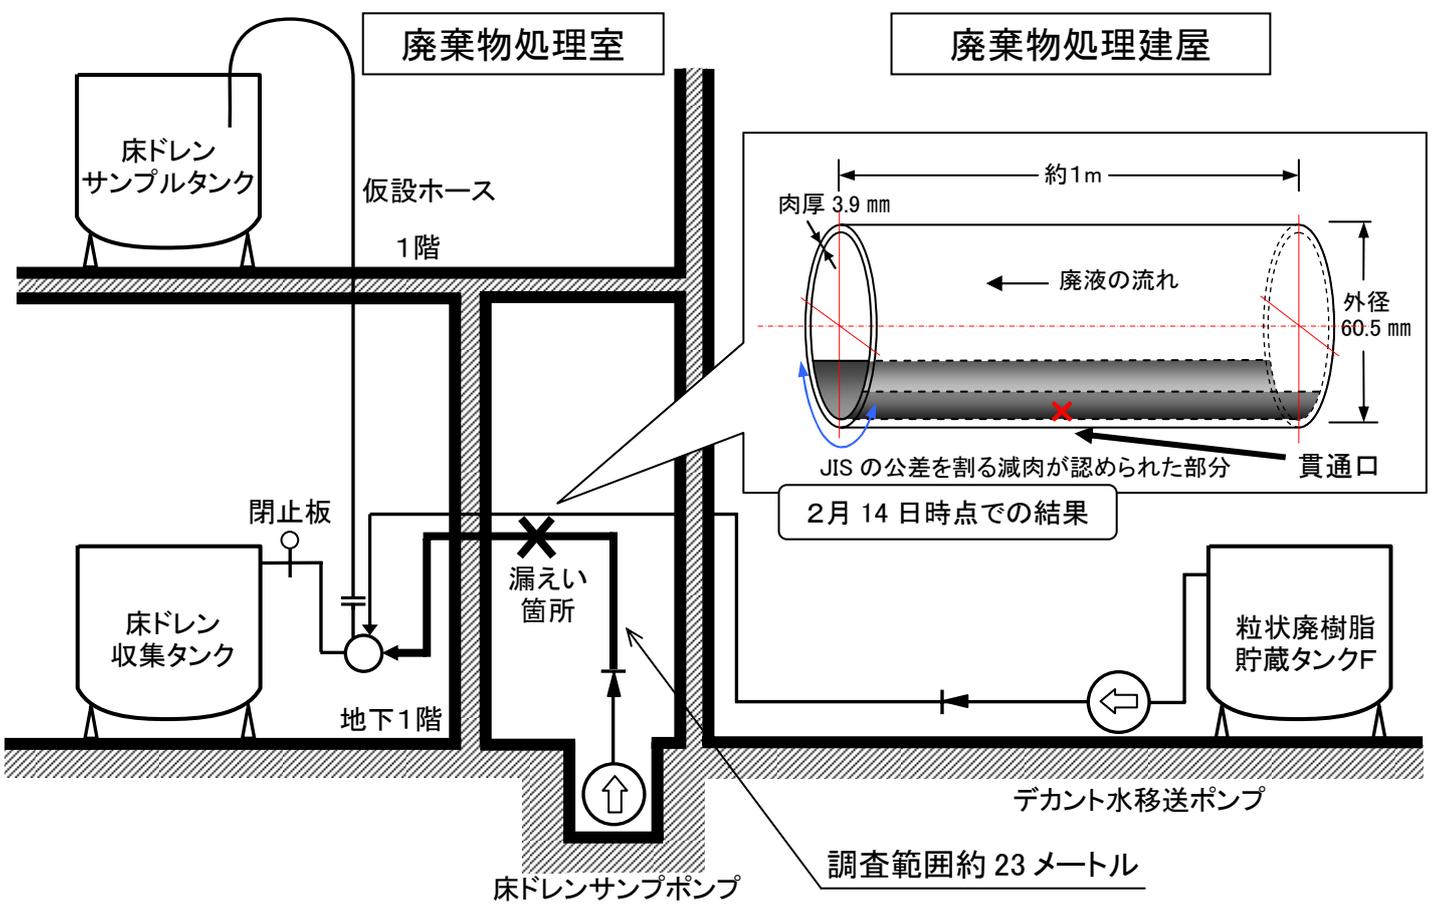
デカント水移送状況図

新型転換炉ふげん発電所（新型転換炉；定格電気出力 16.5 万 kW）は、平成 15 年 3 月に運転を終了し、現在、廃止措置準備中であるが、平成 17 年 2 月 3 日、廃棄物処理建屋にある粒状廃樹脂貯蔵タンク F のデカント水（上澄み水）を原子炉補助建屋の廃棄物処理室にある床ドレンサンプルタンクに移送する作業を行っていたところ、10 時 42 分に、同処理室の床ドレン配管から漏えいしていることを確認した。
