# 原子力発電所の運転および建設状況

原子力安全対策課  
平成19年10月4日現在

**平成19年度安全協定に基づく軽微な異常事象****大飯発電所1号機 B-非常用ディーゼル発電機の待機除外**

# 大飯発電所1号機 B-非常用ディーゼル発電機の待機除外について

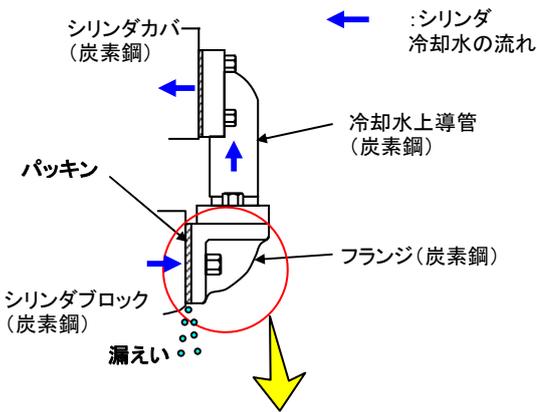
## フランジ部の概要図

定格熱出力一定運転中の8月10日、2台ある非常用ディーゼル発電機のうちB号機の定期負荷試験<sup>※1</sup>を実施していたところ、シリンダ冷却水フランジ部から水漏れが確認された。

漏えい箇所を確認した結果、フランジ部のパッキンに損傷が確認され、B号機の機能に影響があることから、保安規定の運転上の制限<sup>※2</sup>を満足していないものと判断し、待機除外とした。同日に当該部のパッキンを新品に取り替え、翌11日に再度定期負荷試験を行って健全性を確認し、保安規定の運転上の制限を満足した状態（待機状態）に復帰した。

締め付け不足が発生しないよう、パッキンの取付け時の締め付け量について数値管理を行うこととし、作業手順書に反映する。また、長期間の締め付けによる締め付け力の低下を考慮しパッキンの取替え周期について検討を行う。

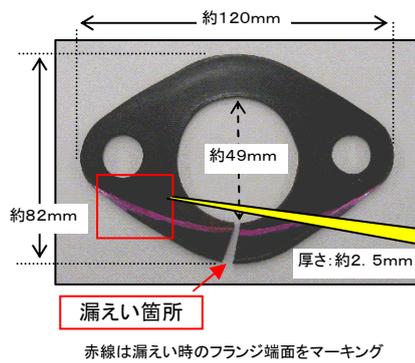
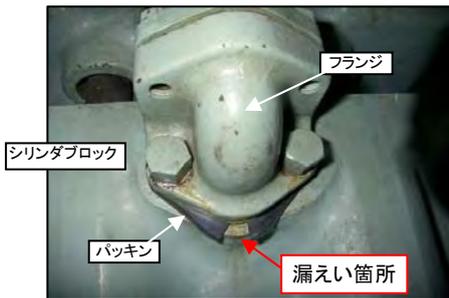
## パッキンの点検結果

漏えい箇所について確認した結果、パッキンに経年変化によるひび割れ等が確認されており、また、その後の詳細調査の結果、パッキンを固定するフランジ部を取付ける際に片締めとなり、当該部破損箇所は締め付け力が不十分な状態であったことが確認された。

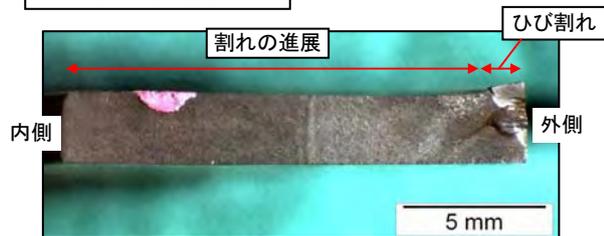
## 破断面の観察

外側のひび割れを起点として、内側に向かって進展している様相。

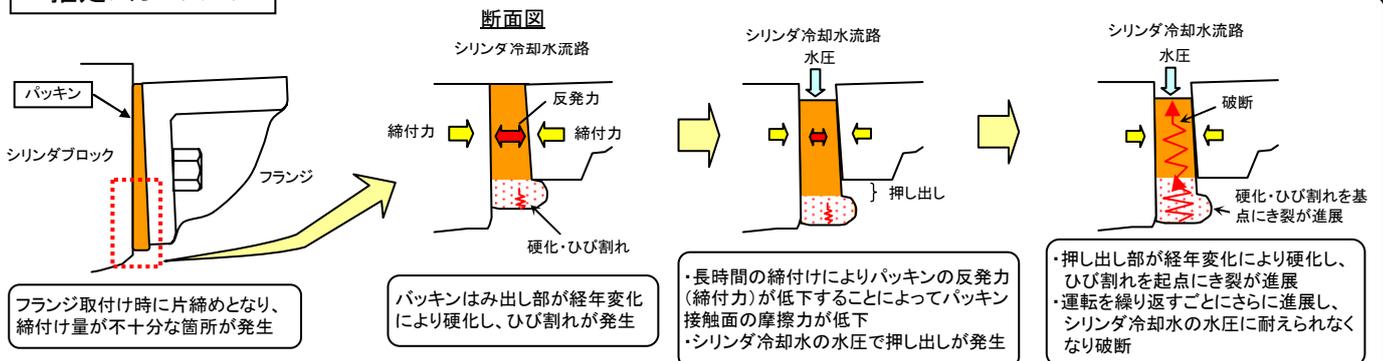
## 推定メカニズム

フランジ部が片締めとなっていたため、当該部破損箇所の締め付け力が不十分な状態であったことに加え、長期間の締め付けによってパッキンの反発力（締め付け力）が低下したことにより、パッキン接触面の摩擦力が低下し、当該部のパッキンが水圧によってフランジ外側へと押し出された。また、パッキンが押し出された箇所において外気との接触による硬化およびき裂の進展が繰り返され、最終的にパッキンが破断し、シリンダ冷却水が漏えいしたものと推定された。

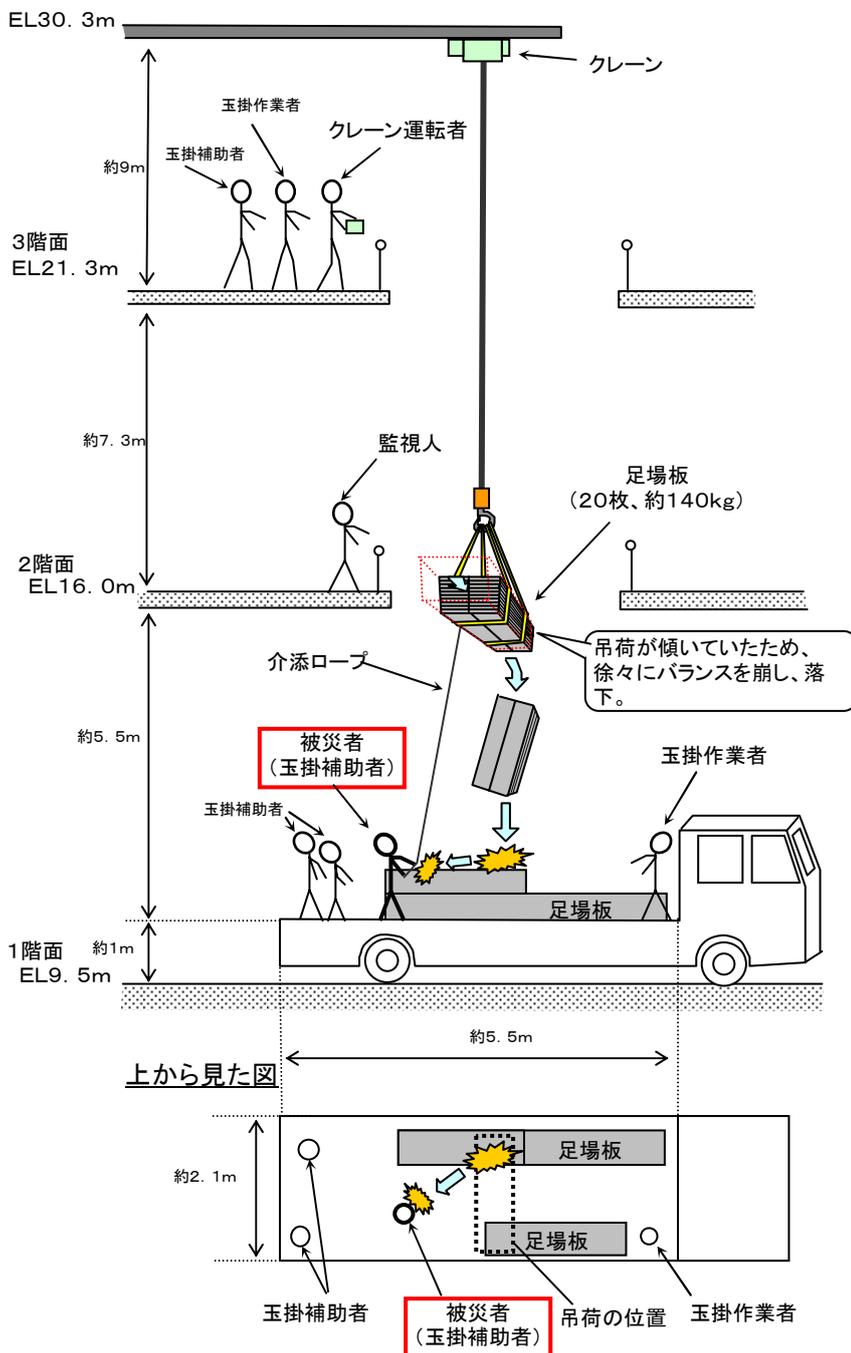
発生時の状況概要図

大飯発電所2号機は定格熱出力一定運転中のところ、平成19年9月10日、1,2号機復水処理建屋1階面の機器搬出入口において、配管点検の準備作業のため、トラックの荷台からスチールバンドで固縛した足場板20枚（約140kg）を、3階面までクレーンで吊り上げる作業を実施していたところ、同日11時40分頃、吊り上げ途中で荷崩れを起こし、足場板がトラック荷台に落下した。その際、落下した衝撃で固縛していたスチールバンドが切れ、足場板の一部が跳ね上がり、吊り作業の介添えとしてトラックの荷台にいた作業員に当たり、左足、右肩および腰を負傷した。

玉掛作業者は、吊り上げ作業の際、吊荷が若干傾いていることに気付いたが、吊荷が落下することはないと判断し吊り作業を続行した。しかし、吊荷が2階面に近づいた際、バランスの悪かった吊荷が徐々に滑り出し、トラック上に落下したものと推定された。

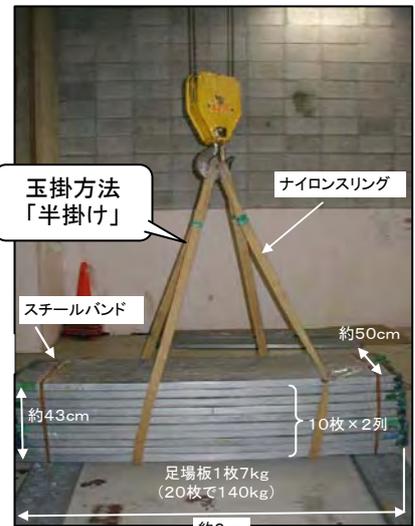
足場板の吊り上げ時の状況

足場板の吊り上げ作業は、計10回計画しており、午前中に既に2回完了していた。この2回は、吊具（ナイロンスリング）で吊荷を絞り込むように掛ける「目通し」により作業を行っていたが、被災時は吊具をそのまま吊荷に回して掛ける「半掛け」にて作業を行っていた。

作業はトラックの荷台上で行っていた

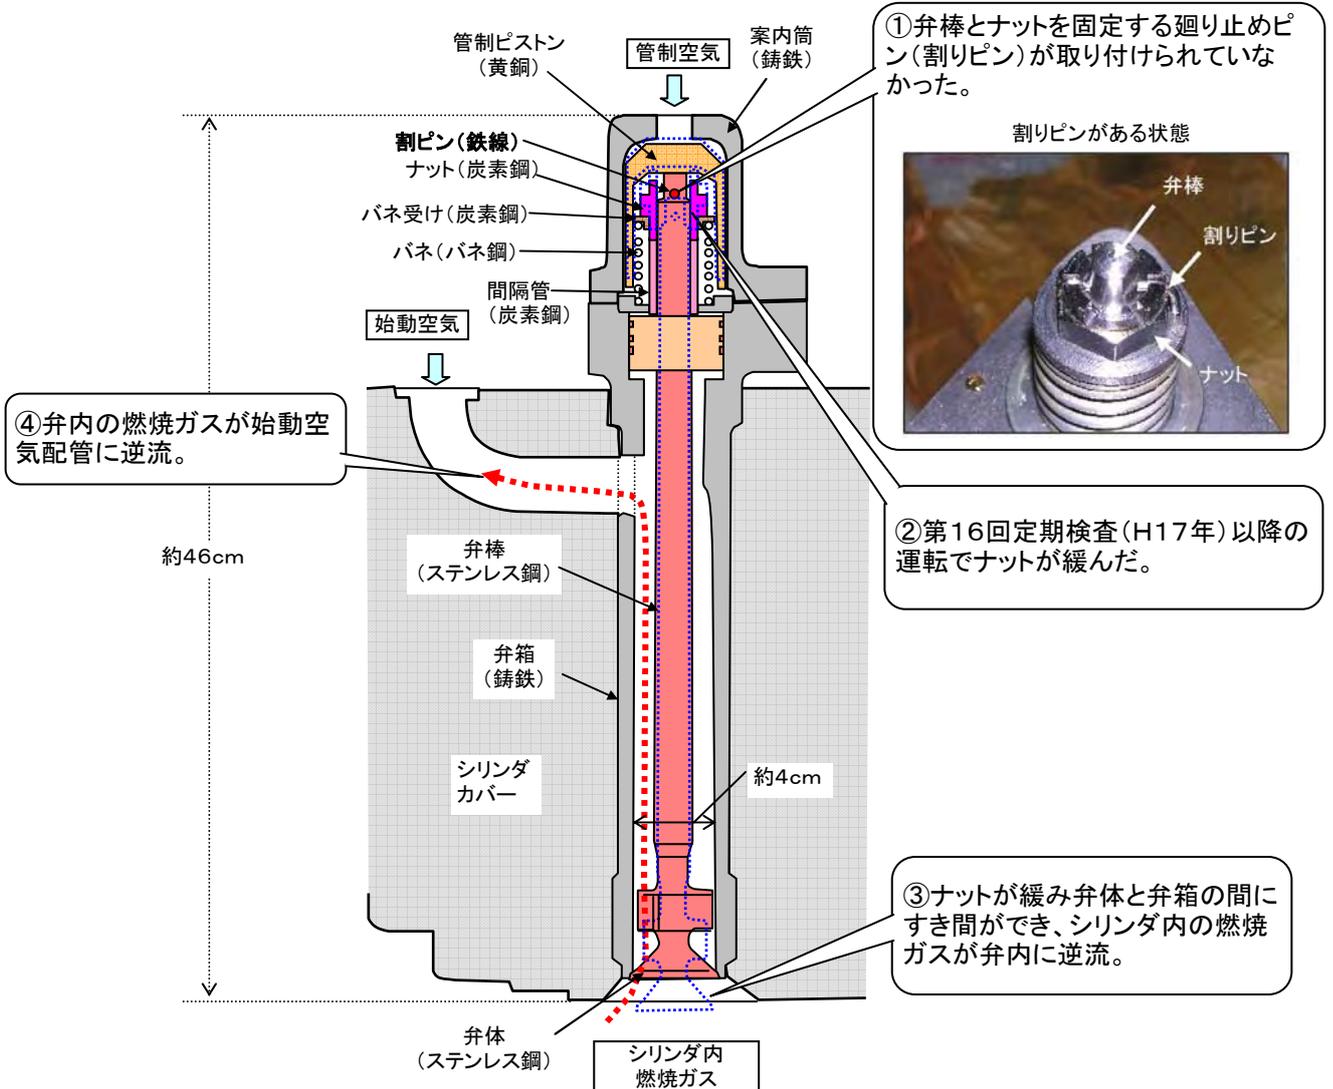
始動弁断面概要図

当該始動弁の分解点検を行った結果、弁体と一体となっている長尺の弁棒を上部で固定しているナットの廻り止めピンがなく、ナットに緩みが生じ、弁体が下がり完全に閉止していない状態であった。他の始動弁（13台）についても、廻り止めピンがなく、ナットの緩みが認められた。

弁棒上部のナットには、本来廻り止めピンが取り付けられている構造であったが、当該品ではこのピンがなかったことから、定期負荷試験時等での弁の開閉動作に伴ってナットが徐々に緩み、弁が完全に閉止しない状態となり、D/G起動後、シリンダ内の燃焼ガスが始動弁側に逆流し、異音と温度上昇が発生したものと推定された。

- 始動弁全台（14台）について、廻り止めピンがある予備品に取替えた。その後、A-D/Gの確認試験を行い、9月29日に保安規定に定める運転上の制限を満足した状態に復帰した。
- 今回の始動弁の組立手順の変更は、高浜発電所として改訂したものであったことから、高浜発電所にある当該D/G以外のD/G全7台について、廻り止めピンがついた始動弁が取り付けられていることを確認した。
- 今後、機器の分解点検後の組立作業にあたっては、部品の品質管理を徹底するとともに、組立手順を変更する際には、既に保管されている予備品（ローテーションパーツ）が、変更内容に合致した状態で保管されているかを確認する。
