原子力発電所の運転および建設状況

原子力安全対策課
平成 20 年 1 月 8 日現在

平成19年度安全協定に基づく軽微な異常事象

敦賀発電所1号機 使用済燃料貯蔵池冷却系プリコートポンプ出口流量計からの水漏れ

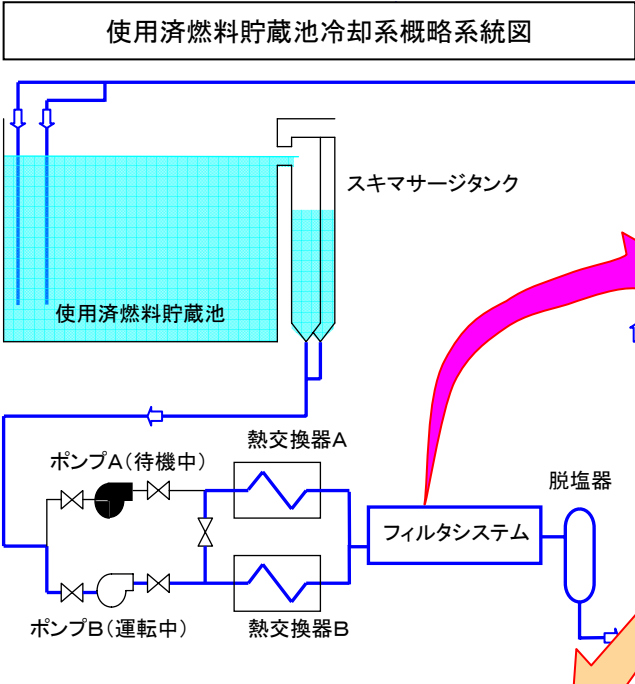
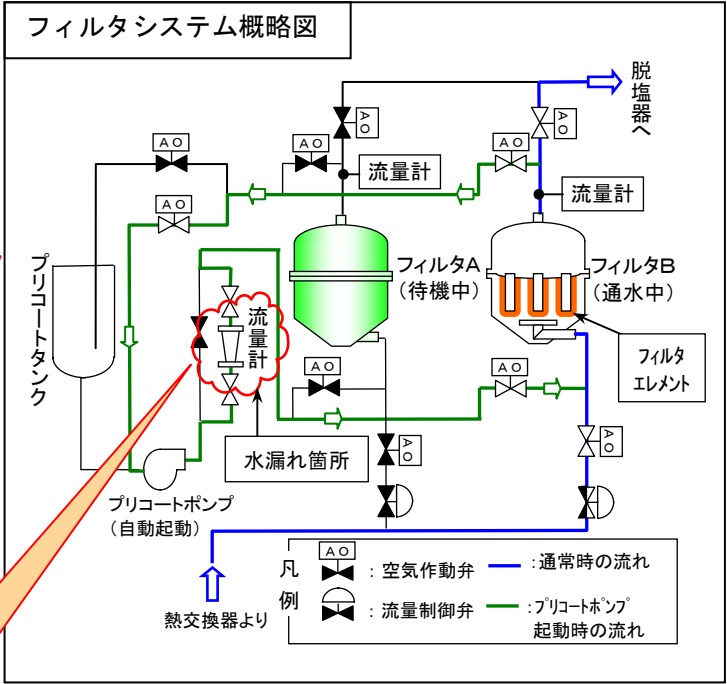
使用済燃料貯蔵池冷却系プリコートポンプ出口流量計からの水漏れ

当該流量計の外観を点検したところ、上部フランジ部に装着されているパッキンの一部が所定の位置からずれており、当該箇所から水が漏れたものと判明した。

流量計を取り付けている出入口配管が最大で約19mm芯ずれ（配管中心軸のずれ）しており、このため、パッキンの一部に面圧の小さい部分が生じ、プリコートポンプ等の操作の際にパッキン内面に加わる圧力が変動し、面圧の小さい部分のパッキンが所定の位置からずれ、漏えいしたと推定された。

プリコートポンプ出口流量は、フィルタ出口流量計により確認できるため、当該流量計を撤去し、出入口配管に閉止板を取り付けた。

同型式の流量計が設置されている格納容器内ガス冷却系の流量計については、現在、使用していないため、流量計を撤去し、出入口配管に閉止板を取り付ける。また、復水移送系の流量計については、水漏れが発生し難い金属管式流量計に取り替える。

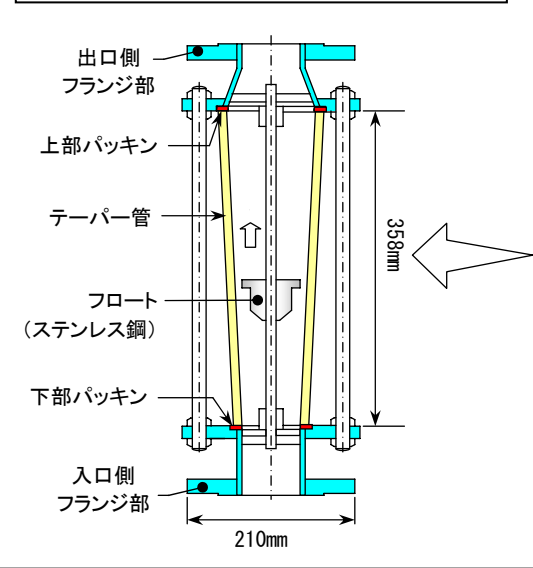
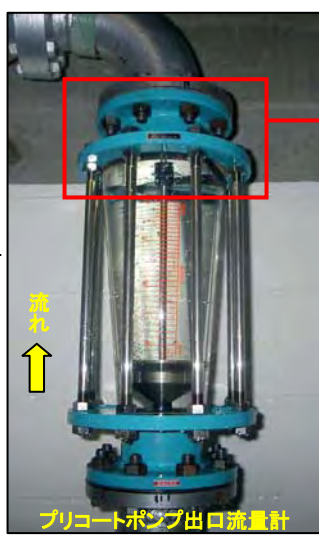
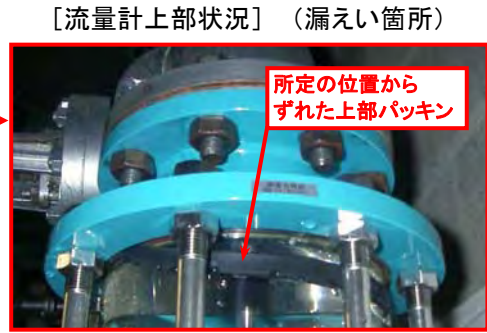
プリコートポンプ出口流量計構造図

【流量計仕様】
 材質：アクリル樹脂
 外形：フランジ約210mm
 テーパー管（入口）約125mm
 テーパー管（出口）約195mm
 長さ：約550mm
 パッキン材質：エチレンプロピレンゴム

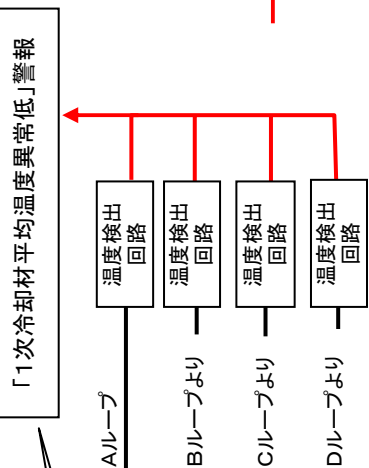
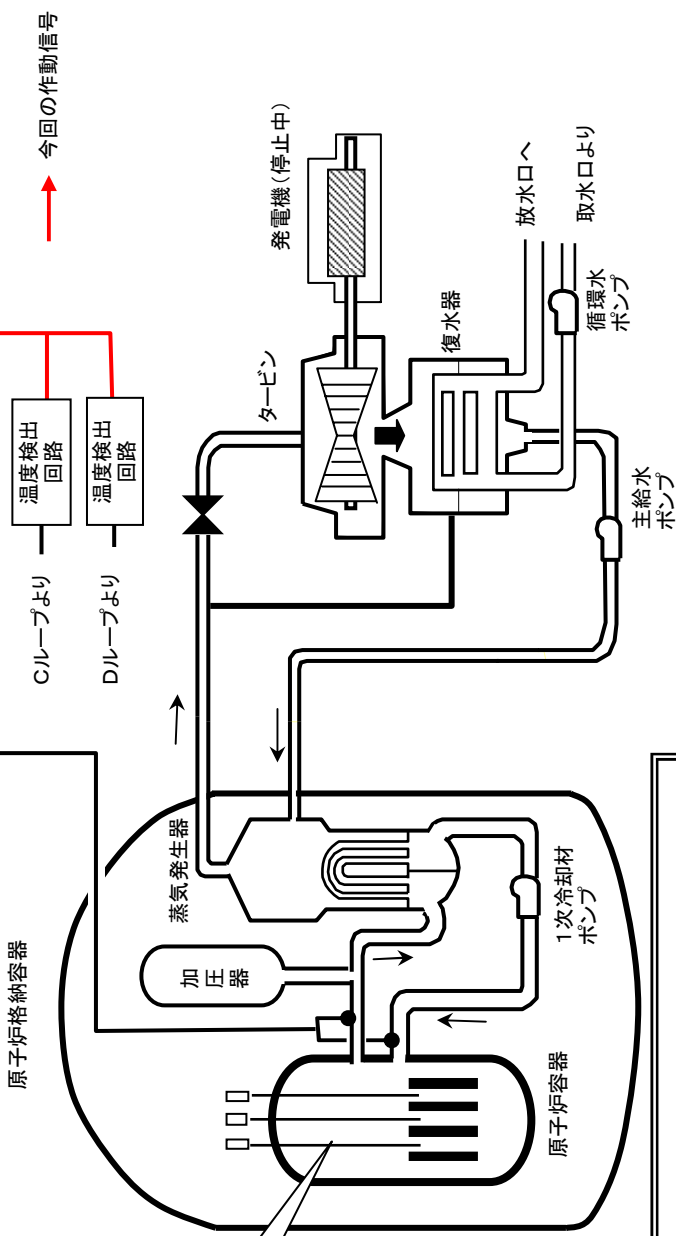
事象概要

原子炉の入口温度と出口温度の平均温度(1次冷却材平均温度)が下がり、「1次冷却材平均温度異常低」警報が発信

炉物理試験を原子炉出力1～2%で実施

原子炉出力を0%とするため、制御棒を挿入(炉物理試験終了時の原子炉出力が高く、制御棒を多く挿入する必要があった)

制御棒の挿入操作間隔が短時間であったことから、1次冷却材平均温度が回復する前に警報発信に至ったものと推定

炉物理試験終了後の炉出力降下の際、温度低下を考慮して適切な制御棒挿入間隔および挿入量を事前に評価することを要領書に明記した。
