原子力発電所の運転および建設状況

原子力安全対策課
平成 20 年 3 月 5 日現在

平成19年度安全協定に基づく軽微な異常事象

大飯発電所3号機 中性子源領域検出器の一時的な停止について

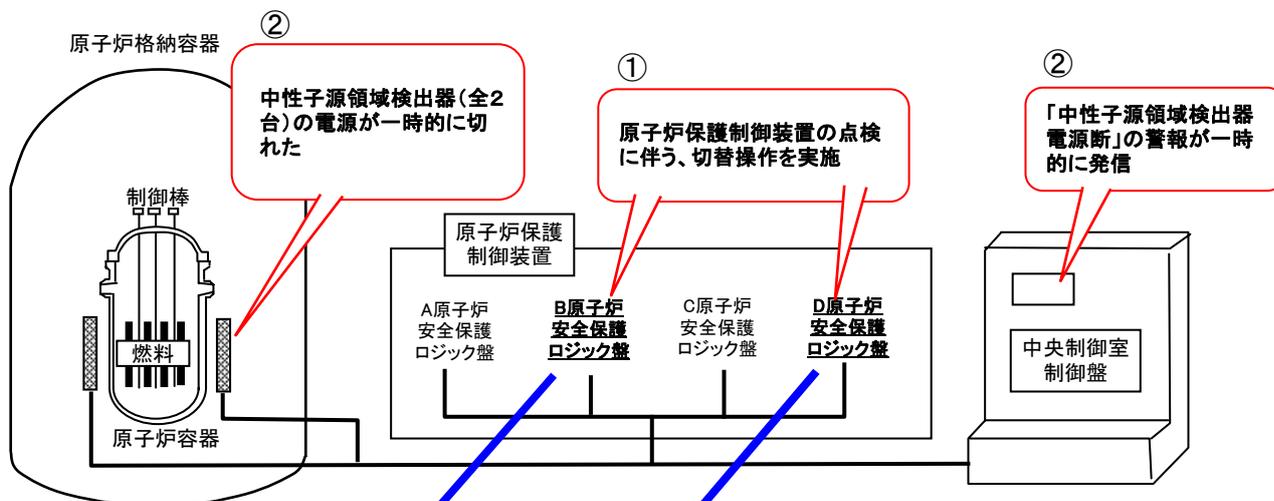
事象概要

平成20年2月2日から第13回定期検査中のところ、2月7日9時46分、中性子源領域検出器^{*}（全2台）の電源が一時的に切れ、当該検出器が約40秒間停止し、その間の記録が欠測していることを確認した。電源が復旧した後、記録計の値は警報発信前の値に戻っており、原子炉の安全性には影響がないことを確認した。

当時、原子炉保護系制御装置の定期点検工事として、原子炉保護系の回路（4チャンネル：A～D）を隔離するため、各チャンネルの回路の切替スイッチを「通常」位置から「定検」位置に切り替える操作を行っていたが、誤って2チャンネル（BおよびD）を続けて「バイパス」位置に切り替えていたことが確認された。切替スイッチを本来の「定検」位置に切り替えた場合、検出器の電源は切れないが、2チャンネルを「バイパス」位置にすると、自動的に検出器の電源が切れる仕組みになっていた。このため、検出器が停止し、その後、異常に気が付いた操作者が直ぐに切替スイッチを「通常」位置に戻した結果、検出器が復旧したものと確認された。

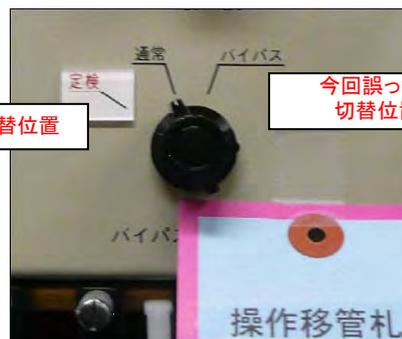
切替スイッチ(バイパススイッチ)

スイッチを「定検」位置に切り替えるべきところ、誤って「バイパス」位置に切り替えた。

本切替操作は、プラントの運転操作を行っている発電室から点検担当課に移管され、点検担当課員の立ち会いのもと、協力会社作業員が操作を実施した。この操作において、操作手順書と現場機器の状態を照合することや、操作前後のスイッチ位置を指差呼称するなどの確実な操作確認が行われていなかった。

- ・保安規定「運転上の制限」に関わる重要な操作については、発電室から点検担当課に操作移管を行わず、発電室が直接操作することとし、その旨、所内ルールに反映した。
- ・今回、確実な操作確認などの基本動作が実施されていなかったことから、全所員(関西電力社員および協力会社作業員)に対し、基本動作の徹底を図るよう強く指導を行うとともに、点検担当課員に対し、役職者が基本動作に関する指導を行った。
- ・今回の要因の深堀り検討を行い、所内ルールの改善や教育訓練の充実を図る。
