原子力発電所の運転および建設状況

原子力安全対策課
平成 20 年 5 月 8 日現在

敦賀発電所1号機 可燃性ガス濃度制御系の流量調整弁動作不良に伴う待機除外

送電線落雷影響の波及に伴う瞬時電圧低下による2次主循環ポンプポニーモータの停止

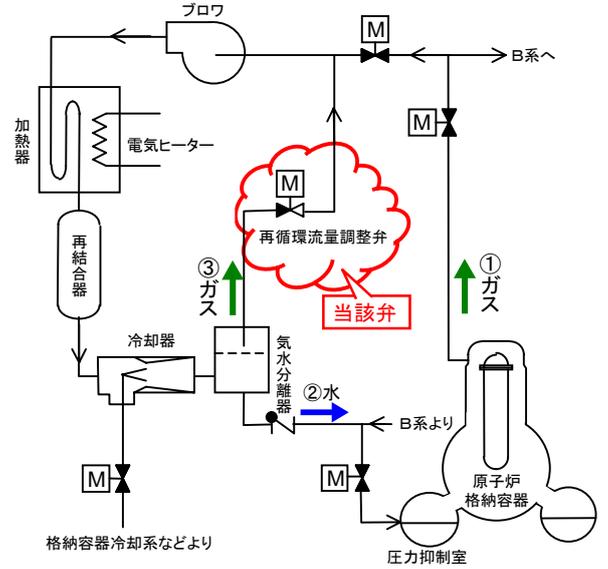
可燃性ガス濃度制御系概略系統図

敦賀発電所1号機は、定格熱出力一定運転中の4月17日、2系列（A、B）ある可燃性ガス濃度制御系^{*1}の定期試験（1回/月）のため、同日13時58分、A系の流量調整弁の操作スイッチを自動位置（弁は全開位置）から閉位置にしたところ、弁駆動用モーターのトルクスイッチが作動し、弁は中間開度で停止した。その後、弁操作スイッチを自動位置に戻したところ、当該弁は全開位置に戻ったため、再度、全閉操作を試みたが、再び中間開度で停止した。

(A系流量調整弁動作不良時の弁状態を示す)

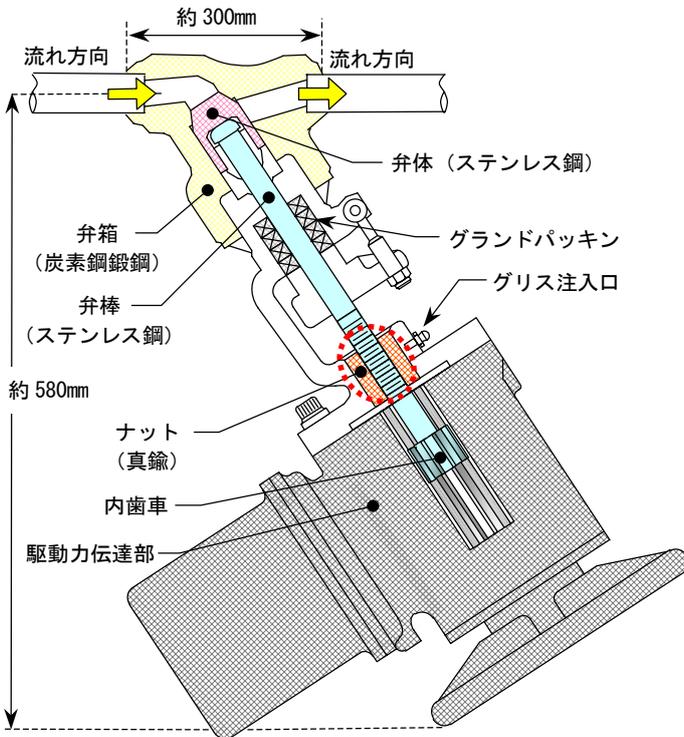
再循環流量調整弁構造図

当該弁は、駆動用モーターにより弁棒が回転動作するのを、弁棒のネジ部がナット部と噛み合うことで、上下方向（弁の開閉）の動作に変える構造となっている。

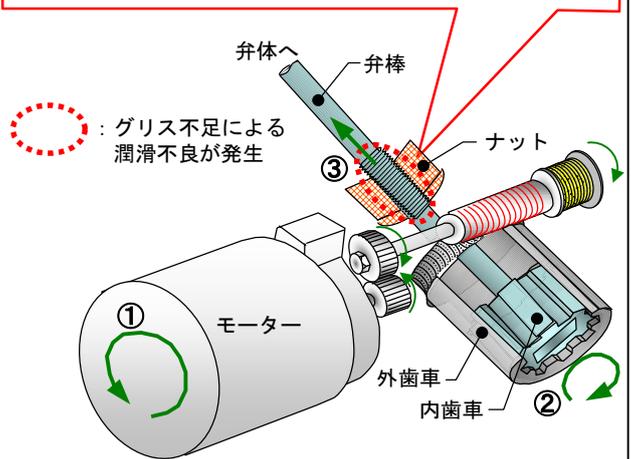
駆動力伝達部概要図 (原因・対策)

当該弁を点検した結果、弁棒ネジ部で潤滑剤（グリス）が十分塗布されていない箇所が認められ、採取したグリスからナット部との摩擦によると思われる金属粉が検出されたことから、弁棒とナットのネジ部で潤滑不良が発生していたものと推定された。

また、トルクレンチを用いて弁棒の回転トルクを測定したところ、弁駆動用モーターのトルクスイッチ作動設定値（50 N・m）を超えていたことから、弁動作時、弁棒とナットのネジ部で潤滑不良により弁駆動用モーターに高い駆動トルクが発生し、弁が中間開度で停止したと推定された。

当該弁では、過去にも動作不良が発生していたことから、毎月の弁動作試験前（弁は全開位置）にグリス注入口からネジ部へのグリス注入を行っていたが、今回の調査で、弁の位置（弁棒のネジ山の位置）により、ネジ部に十分に注入されていなかったものと推定された。なお同型のB系の弁では、定期検査での点検時にグリス注入を行うだけで、過去から動作不良は発生しておらず、今回発生したA系の弁固有の問題と推定された。

(原因)
弁棒とナットのねじ部で潤滑不良により弁駆動用モーターに高い駆動トルクが発生し、弁が中間開度で停止したと推定。

対策として、弁動作試験前に行うネジ部へのグリス注入は、弁棒の位置を中間開度で実施する。また、ネジ部にグリスが十分注入されるよう、ネジ部から外へ新しいグリスが押し出されることを確認する。

なお、当該弁は、過去（平成14年6月、平成18年5月）にも動作不良を起こしていることから、A系、B系とも、11月上旬から開始予定の第32回定期検査時に新品（国産の弁）に取替える。

- ・ 弁動作試験前に行うネジ部へのグリス注入は、弁棒の位置を中間開度で実施することとし、ネジ部にグリスが十分に注入されるよう、ネジ部から外へ新しいグリスが押し出されてくることを確認する。
- ・ なお、当該弁はA系、B系とも第 32 回定期検査時に新品 (国産の弁) に取替える。

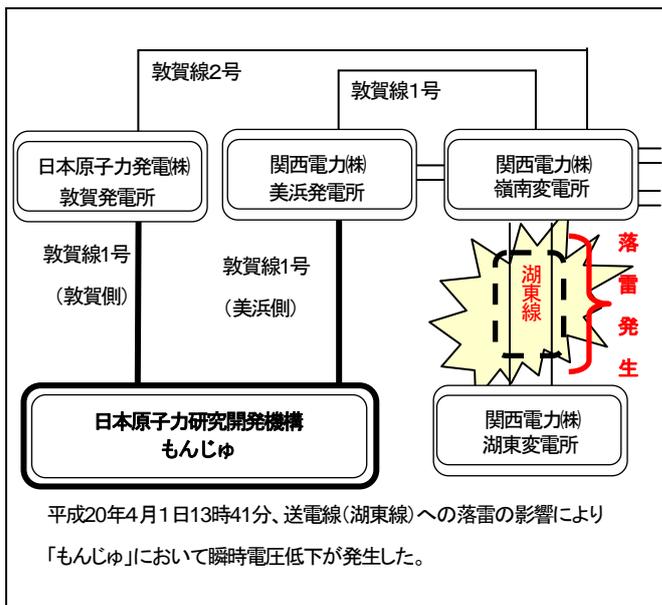
送電線系統概略図

もんじゅは停止中であり、外部の送電線（敦賀線1号）から所内電源を受電していたが、4月1日13時41分頃、滋賀県内にある送電線（湖東線1、2号線）への落雷の影響が敦賀線1号に波及して、もんじゅの所内電源が瞬時電圧低下し、運転中の2次主循環ポンプポニーモータ^{*1}AおよびB号機が停止した。その後、13時52分にA号機、13時55分にB号機を手動で起動した。

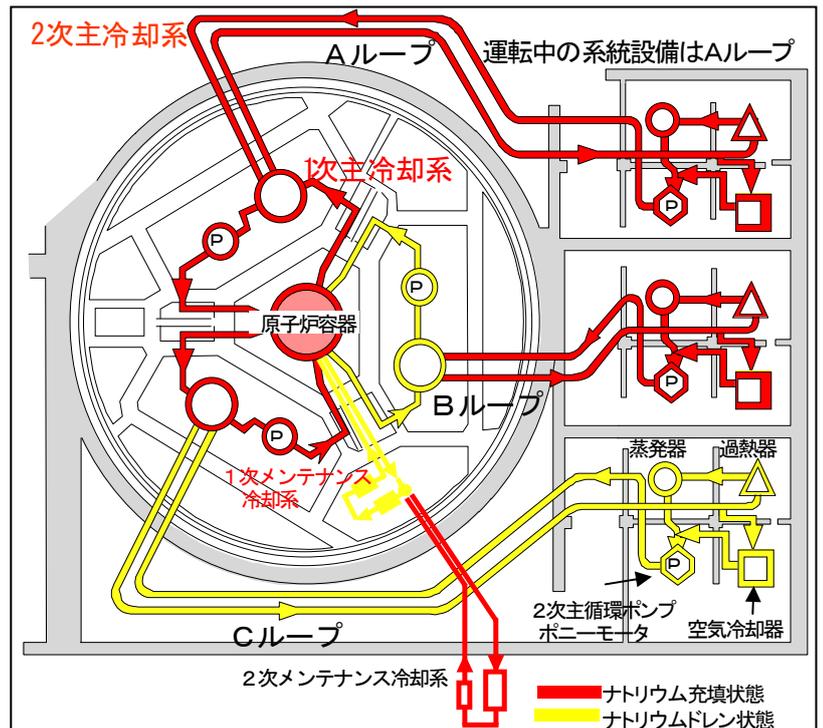
事象発生時のプラント状態

事象発生時、もんじゅは原子炉低温停止状態で、保安規定では原子炉の除熱機器を持つ系統設備が1系統以上動作可能であること^{*2}が求められており、原子炉の冷却のために運転していたA号機が停止した約11分間については、運転上の制限を逸脱した。

※2 原子炉の除熱機器を持つ系統設備としては、主冷却系3ループ（A、B、C）とメンテナンス冷却系の4つの系統があり、事象発生時、B、Cループおよびメンテナンス冷却系は1次系側もしくは2次系側のナトリウムをドレンした状態で、Aループのみで原子炉の冷却を行っていた。

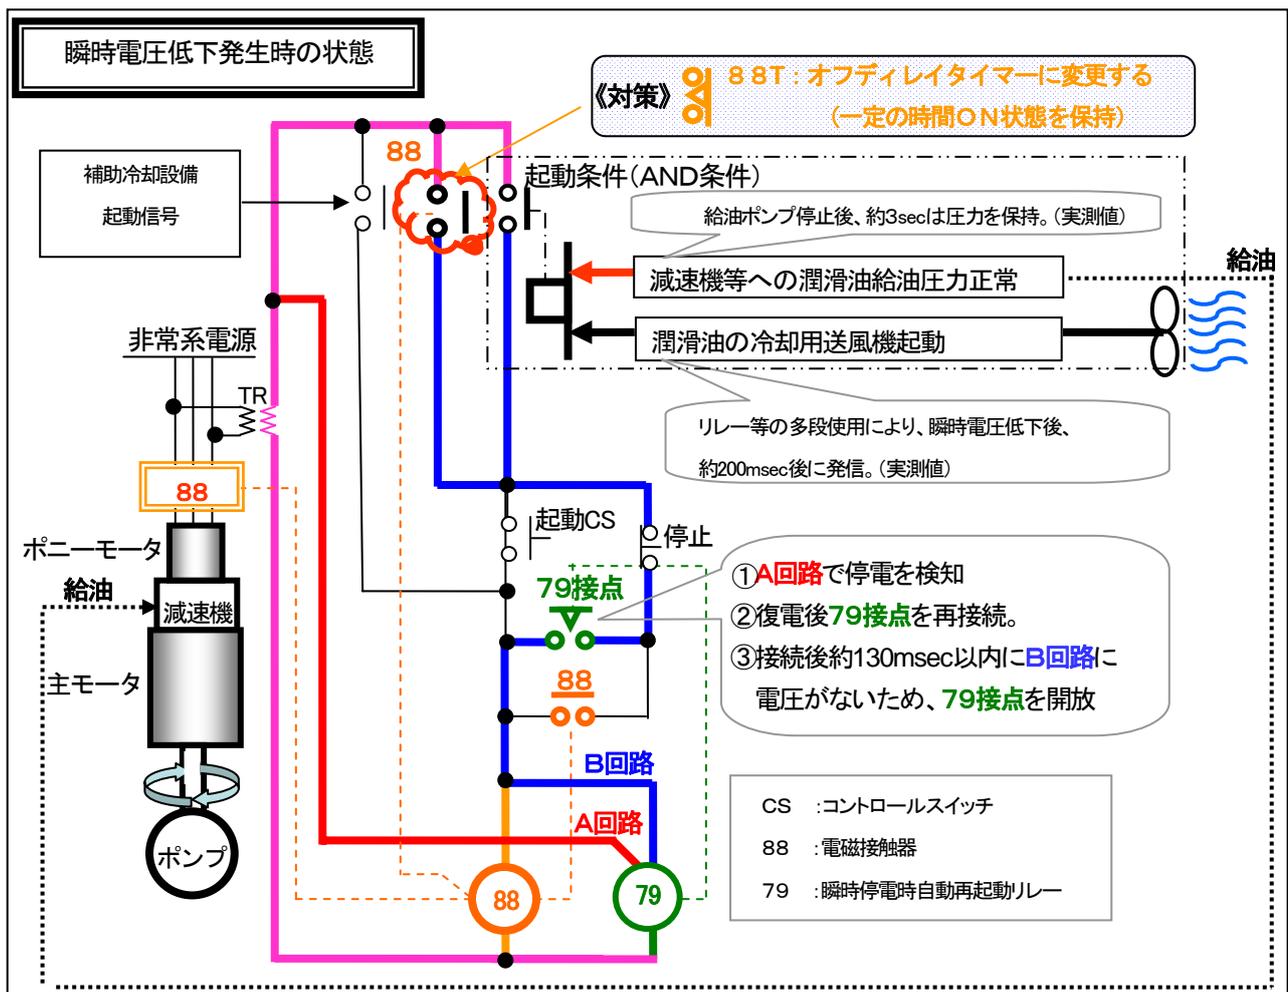
2次主循環ポンプポニーモータの起動回路

当該ポニーモータの電気回路には、瞬時の停電や電圧低下（以下、「瞬停」という）から復帰後、ポニーモータが再起動するよう自動再起動リレー（79リレー）が使用されている。

電気回路を構成するリレーの動作条件や動作時間を確認したところ、当該自動再起動リレーは、瞬停復帰後に接点が「入」となるが、約0.13秒以内にポニーモータ減速機の潤滑油を冷却する送風機の起動信号が入力されない場合、接点が「切」となることが判明した。また、送風機の電気回路にも自動再起動リレーが使用されており、瞬停復帰後に送風機は再起動するが、起動信号が発信するまでに約0.2秒かかることが確認された。

これらのことから、瞬停復帰後、一定時間以内に送風機の起動信号が自動再起動リレーに入力されなかったため、接点が「切」となり、ポニーモータが停止したものと推定された。

ポニーモータ 3 台について、瞬停復帰後は、送風機の起動信号にかかわらず再起動するよう電気回路を変更する。

また、自動再起動リレーを使用している他の機器 33 台について、電気回路図により、瞬停から復帰後のリレーの動作時間を評価して、再起動することを確認した。

今後、自動再起動リレーを使用する場合には、瞬停から復帰後のリレーの動作時間を評価して回路設計を行う。
