# 原子力発電所の運転および建設状況

原子力安全対策課  
平成 21 年 1 月 8 日現在

## 美浜発電所1号機 タービン動補助給水ポンプの運転上の制限の逸脱

## 大飯発電所3号機 原子炉熱出力の運転上の制限の逸脱

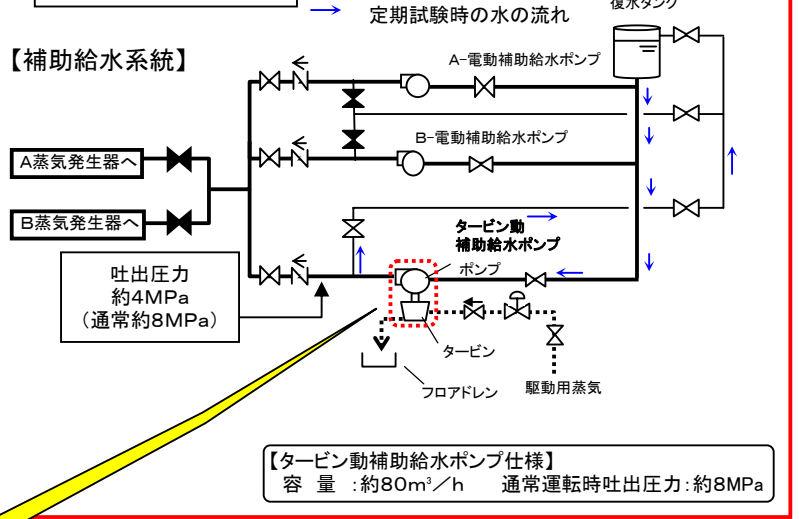
## 定期試験時の状況

定格熱出力一定運転中の平成20年12月3日、3台ある補助給水ポンプ<sup>※1</sup>のうち、タービン動補助給水ポンプについて、9時16分にポンプを起動し定期試験（1回/月）を行っていたところ、ポンプから送り出される給水の圧力（吐出圧力）が通常（約8MPa）より低いこと（約4MPa）が確認されたため、9時21分にポンプを停止し、試験を中断した。このため、9時30分に保安規定で定める運転上の制限<sup>※2</sup>を満足していないものと判断した。

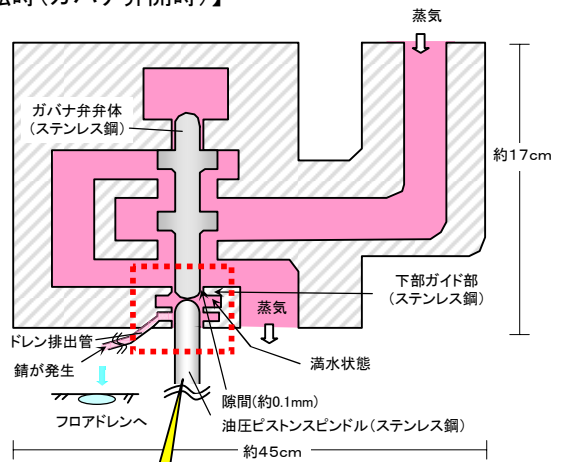
## ガバナ機構断面図

ポンプの吐出圧力が低かった原因については、ドレン排出管が錆および昆虫の死骸で詰まったことによりドレン水の排出不良が起これ、ドレン室内に水がたまった状態となり、この状態でポンプ起動に伴いガバナ弁の弁軸が動いた際に、ドレン室内の錆が弁軸とガイドの隙間に噛み込み弁軸の動きを阻害し、ガバナ弁が中間開度までしか開かず、ポンプに十分な駆動用蒸気が供給されなかったためと推定された。

### 推定メカニズム

①ドレン排出管内に、錆および昆虫の死骸が詰まったことによる排水不良に伴いドレン室内が満水状態(湿潤環境)となり、炭素鋼製品部に錆が発生

②錆がガイド部のわずかな隙間に噛み込みガバナ弁の動きを阻害

ポンプの吐出圧力が上がらず(約4MPa)

ドレン排出管の清掃とガバナ弁の弁体およびガイド部の手入れを行い、ポンプを復旧した。その後、当該ポンプの試運転を行い、健全性を確認した上で、6日5時56分に待機状態（運転上の制限を満足した状態）に復帰した。

また、ドレン排出管先端部からの昆虫の進入を防止するため、先端部周辺を金網で覆った。

今後、定期検査時に毎回ドレン排出管の清掃を行うこととした。

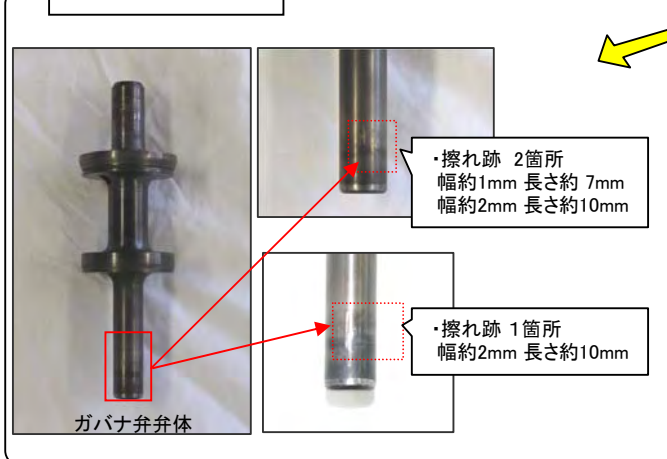
## ガバナ弁点検結果

このため、ガバナ弁駆動部を分解点検したところ、油圧ピストンスピンドルに繋がるガバナ弁の弁軸に引っ掛かりがあり、弁軸とそのガイド部の摺動面に異物を噛み込んだことにより生じたと思われる筋状の擦れ跡が確認された。また、ガバナ弁のドレン排出管が錆および昆虫の死骸で詰まっており、ドレン室内にはたまり水があり、内面全体が濡れて錆の発生も認められた。

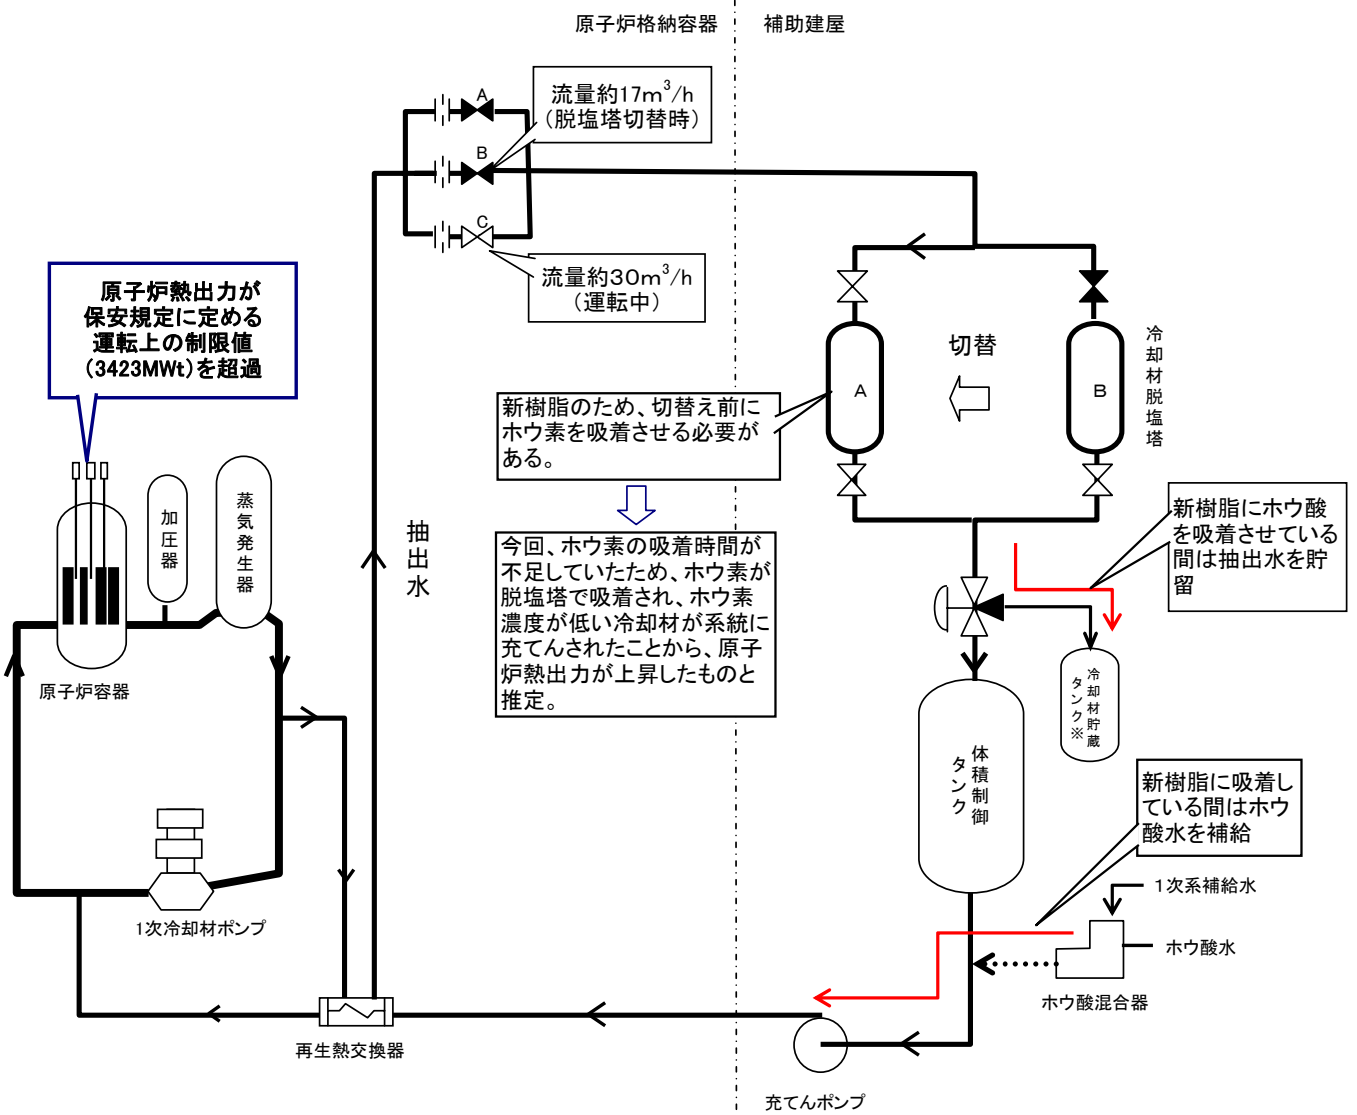
冷却材脱塩塔切替操作

今回の原因を調査したところ、脱塩塔切替え前に実施したA号機でのホウ素吸着作業が不十分であったため、A号機への切替え後、樹脂で1次冷却材中のホウ素が吸着され、1次冷却材中のホウ素濃度が低下（事象発生前1,066ppmから約1,043ppmまで低下）した結果、原子炉出力が上昇したものと推定された。

ホウ素の吸着作業が不十分であった原因は、脱塩塔に通水操作を行う発電室では、抽出流量をそれまでの運転中の流量（約30m<sup>3</sup>/h）より低い流量（約17m<sup>3</sup>/h）にした後\*<sup>5</sup>を行うこととしたが、ホウ素を吸着させるための通水時間を評価する放射線管理課では、運転中の流量（約30m<sup>3</sup>/h）で評価した結果として、「通水時間30分以上」と発電室に依頼していたことから、通水量が約17m<sup>3</sup>/hの場合に必要な通水時間（約50分）が確保できず、A号機に切替え後、1次冷却材のホウ素が吸着されたものと判明した。

対策として、脱塩塔切替え操作にあたっては、脱塩塔切替え前に1次冷却材系統と新しく使用する脱塩塔出口のホウ素濃度が同等であることを確認した上で使用する。

また、脱塩塔切替え操作に関する放射線管理課と発電室の意志疎通を対面連絡により確実に実施する。
