原子力発電所の運転および建設状況

原子力安全対策課
平成 21 年 8 月 7 日現在

平成21年度安全協定に基づく軽微な異常事象**敦賀発電所1号機 タービン建屋での協力会社作業員の負傷（原因と対策）**

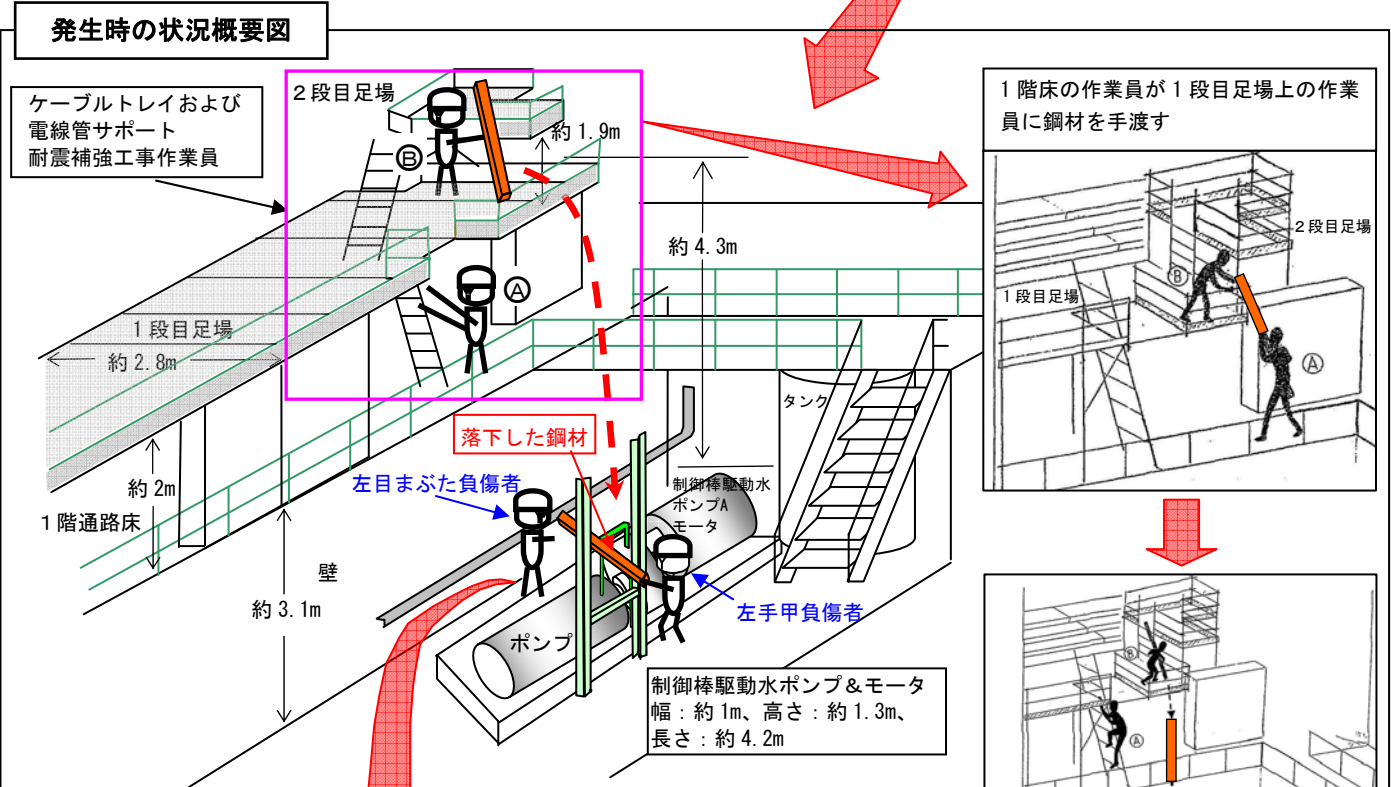
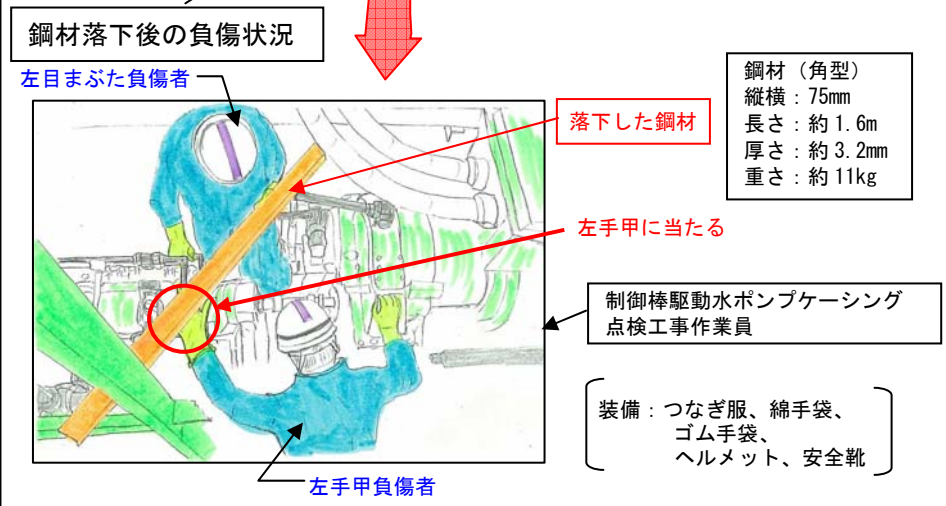
タービン建屋での協力会社作業員の負傷状況

敦賀発電所1号機（沸騰水型軽水炉：定格電気出力35.7万キロワット）は、平成20年11月7日より第32回定期検査中のところ、ケーブルトレイおよび電線管サポート耐震補強工事を実施しており、この工事の一環で、タービン建屋1階（管理区域）の通路床面に仮設足場（2段組み）を設置し、作業員2名で通路床面から足場上部に補強用鋼材（約75mm角、長さ約1.6m、重さ約11kg）を受け渡す作業を行っていた。

この作業を行っていた、平成21年7月10日15時50分頃、補強用鋼材が1段目の足場上から通路床面より約3.1m斜め下の制御棒駆動水ポンプエリアに落下し、当該エリアでポンプの点検作業を実施していた作業員2名にあたり、この作業員が負傷した。

原因については、2段目足場上に受け手がいない状況で1段目から補強用鋼材を持ち上げようとしたところ、鋼材の上部が足場材と干渉し、そのはずみで鋼材が通路床下のポンプエリアに落下した。

足場の側面等から斜め方向に資機材を荷上げ・降ろしを行う際は、荷の受け手側の体勢が整ったことを確認した上で双方が声を掛け合い、受け渡しを行うとともに、鋼材の落下により影響を受ける恐れのあるエリアは立入禁止の措置を行うこととした。落下物により影響を受ける恐れのあるエリアは立入禁止措置をとることとした。
