原子力発電所の運転および建設状況

原子力安全対策課
平成 22 年 1 月 8 日現在

平成21年度安全協定に基づく軽微な異常事象**敦賀発電所2号機 1次冷却材ポンプ電源母線計測盤（原子炉保護計装）の電源未投入
（原因と対策）**

平成21年度安全協定に基づく軽微な異常事象**高速増殖原型炉「もんじゅ」非常用ディーゼル発電機Aの自動負荷投入確認試験時における
補助冷却設備空気冷却器用送風機の動作不良について（原因と対策）**

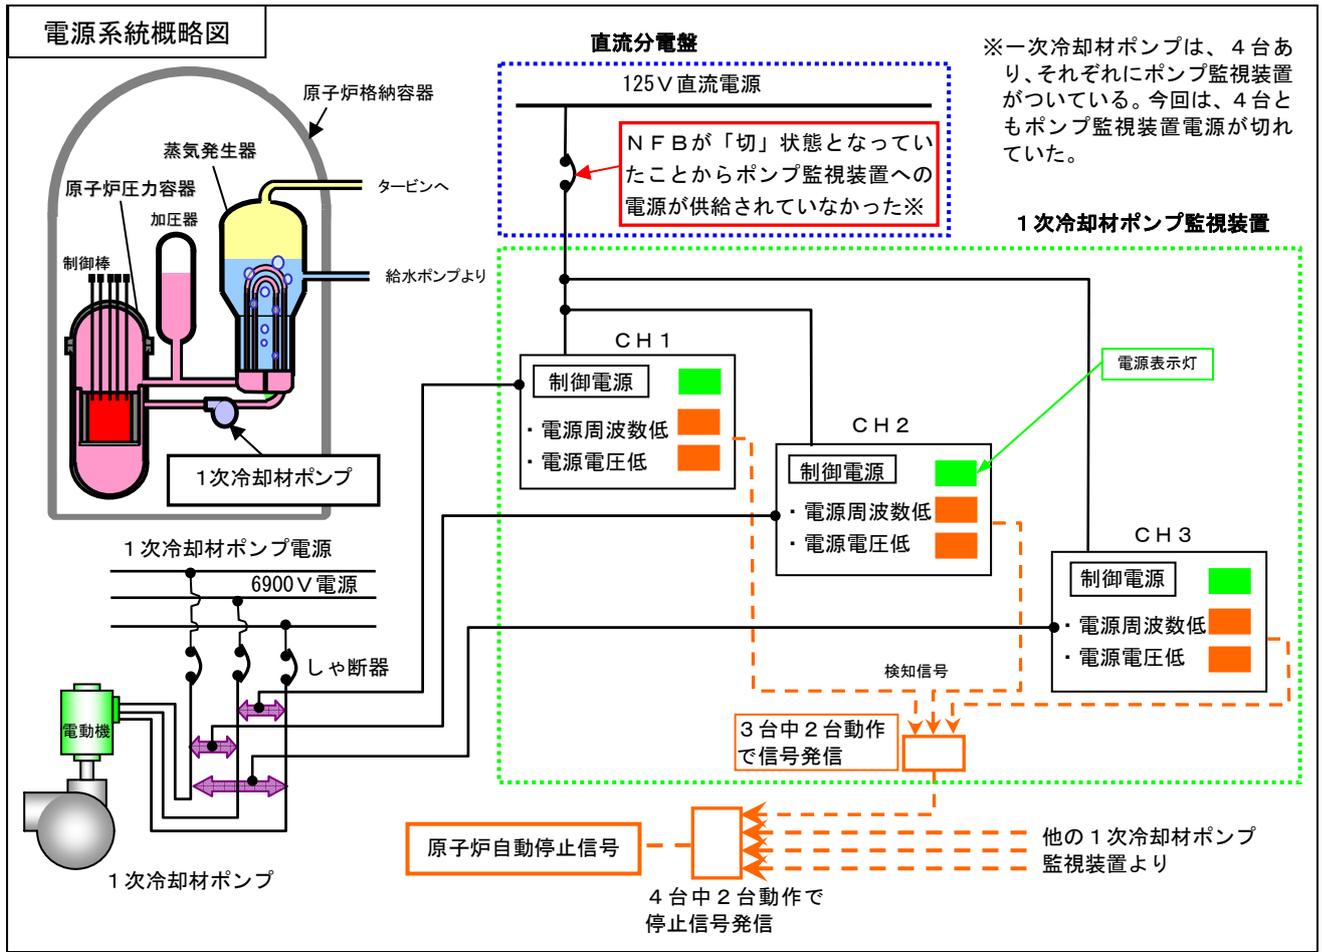
1次冷却材ポンプ母線計測盤電源概要図

ポンプ監視装置の電源スイッチが「切」となっていた原因は、前回定期検査時に実施した総合インターロック検査後に、電源スイッチを「切」から「入」状態に復旧していなかったと推定された。

また、運転員の巡視点検（安全系無停電電源室内や1材冷却材母線計測盤）でも、電源スイッチが「切」の状態を発見できず、その状態が継続したものと推定された。

- ・次回定期検査において、ポンプ監視装置の電源が「切」の状態（投入されていない）では、警報を発報し、「電源電圧低」および「電源周波数低」信号も発信する回路構成に変更する。
また、12月4日、監視カメラを設置し、回路構成の変更を行うまでの間、ポンプ監視装置の電源表示灯が確認できるようにした。
なお、原子炉保護計測系で、電源が「切」状態で警報がでない機器は当該装置だけであった。

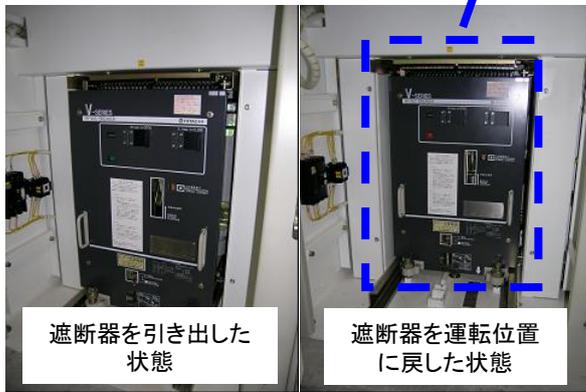
遮断器正面写真

現場調査で、送風機に電源を供給するための遮断器（スイッチ）が動作しておらず、遮断器を閉じるための遮断器投入コイルが動作していないことが確認された。このため、遮断器を収納盤から引き出し、本体と制御回路の点検を行ったところ異常は認められなかった。翌12日に遮断器を収納盤の運転位置まで差し込んだ後、補助冷却設備の起動試験を行ったところ、正常に起動した。

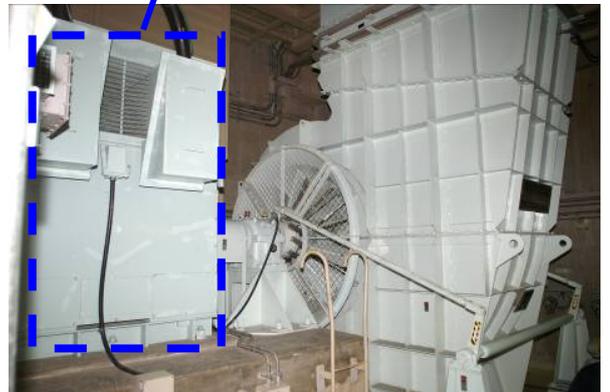
送風機モータ、送風機写真

平成21年12月11日、非常用母線A系を停電させることにより、非常用ディーゼル発電機Aが起動し、安全上重要な機器に電源が供給され、機器が起動することを確認する「自動負荷投入確認試験」を行ったところ、起動すべき機器のうち、補助冷却設備の空気冷却器用送風機が起動しなかった。

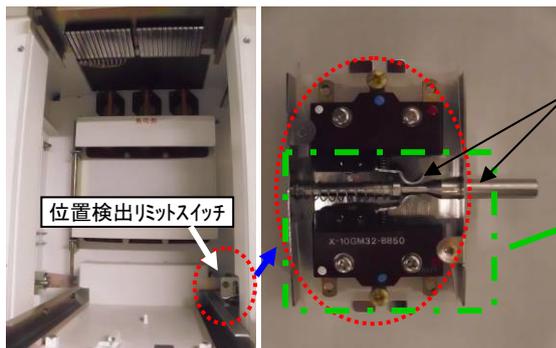
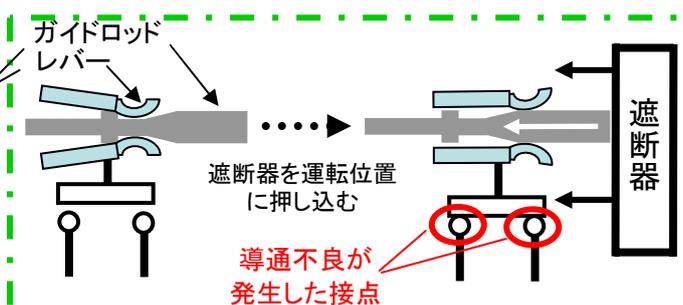
遮断器位置検出リミットスイッチ

遮断器本体を収納盤の奥（運転位置）まで差し込むと、盤の奥隅に取り付けられている位置検出用リミットスイッチの接点が押し込まれ、遮断器本体に電流が流れる状態となる。調査で、このスイッチが動作していない可能性があるかと判断し、詳細に点検したところ、動作不良は認められなかったが、接触抵抗が若干高く、接点に微小な異物が噛み込んでいることが確認された。

送風機が起動しなかった原因は、遮断器を収納盤の運転位置まで差し込んだが、位置検出用リミットスイッチの接点部分で導通不良が生じ、遮断器投入コイルに電流が流れなかったものと推定された。

導通不良が発生した原因は、遮断器を運転位置から引き出していた（当該スイッチの接点が開いた状態）間に、接点部分に入り込んだ粉塵等が影響したものと推定された。

当該スイッチを新品に取替えた後、12月25日にA系の「自動負荷投入確認試験」を行い、補助冷却設備が正常に起動することを確認した。

今後、安全上重要な設備について、遮断器を運転位置とした場合には、制御回路の電圧測定等を行うことにより、その機能が正常に動作できることを確認する。
