原子力発電所の運転および建設状況

原子力安全対策課
平成22年2月5日現在

敦賀発電所 1 号機 主蒸気圧力制御系の圧力伝送器からの水漏れについて

重水循環ポンプ用熱交換器の除染作業中における放射性物質を吸着した樹脂の漏えいについて

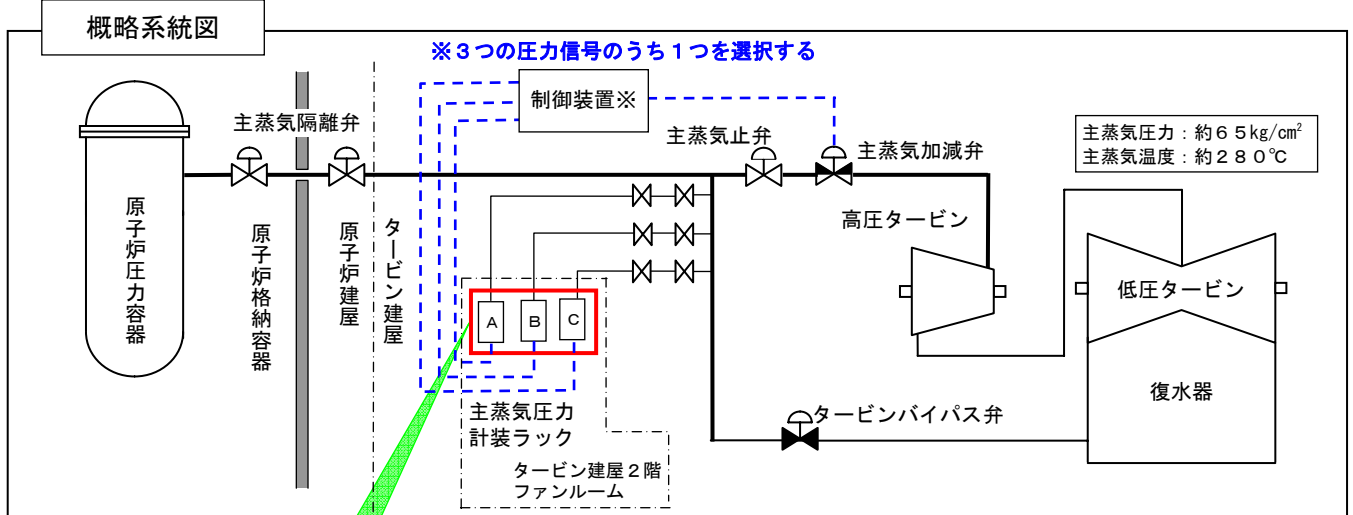
主蒸気圧力制御系概要図

当該伝送器の信号は、主蒸気の圧力制御*に用いられているが、事象発生時の主蒸気圧力等運転パラメータに変化等は認められていない。

なお、この伝送器（圧力検出部を含む）は 3 台あり、このうち 1 台の信号を選択して制御に用いているため、当該伝送器からの信号は除外した状態とし、他の 2 台により制御を行っている。

*：主蒸気圧力を設定した値（約 65kg/cm^2 ）に保つよう、制御装置で伝送器 3 台の信号のうち 1 台の信号を選択し、主蒸気加減弁の開度制御を行う。

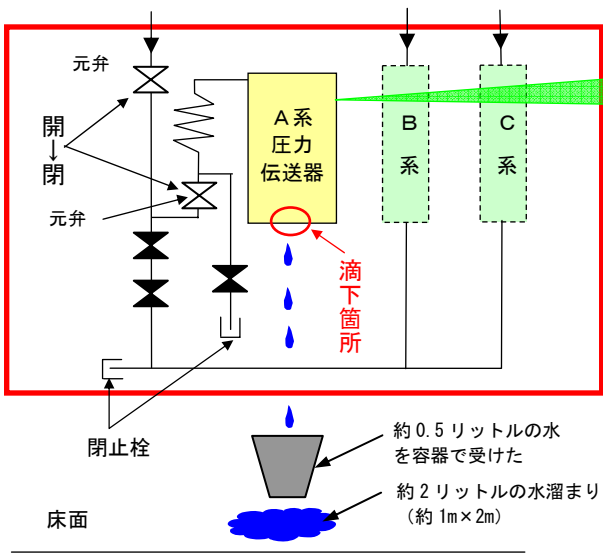
主蒸気圧力計装ラック詳細図

定格熱出力一定運転中の平成 22 年 1 月 19 日 10 時頃、巡視点検中の運転員が、タービン建屋 2 階ファンルーム（管理区域内）において、タービンに供給している蒸気（主蒸気）の圧力を測定し電気信号に変換する伝送器 3 台（A～C）のうち、A 系伝送器の収納箱下部から水が滴下し、床面に水たまり（約 $1\text{m} \times 2\text{m}$ ）となっているのを発見した。

漏えい状況

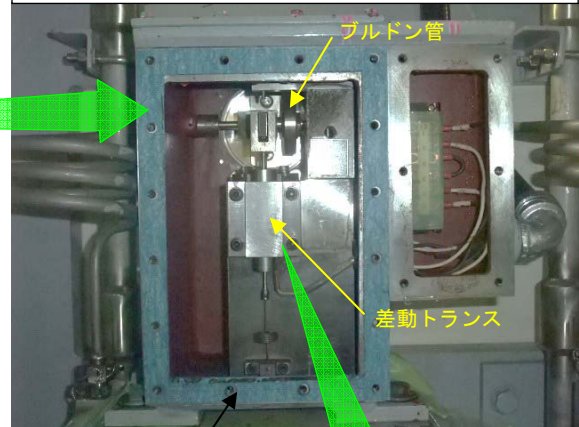
A系 圧力伝送器

収納箱 (蓋を外した状態)

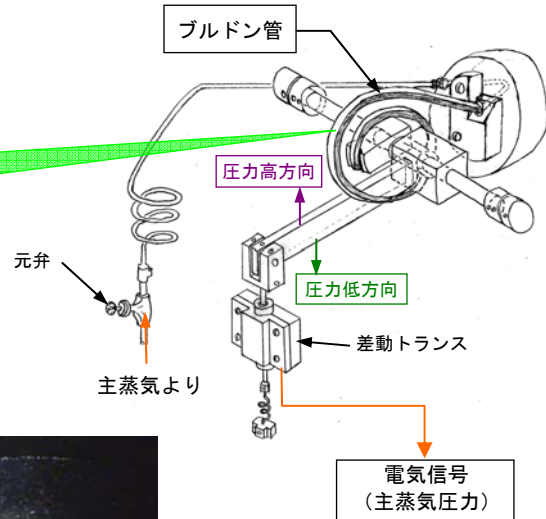
圧力伝送器概略構造図

当該伝送器の圧力検出部の漏えい試験を行った結果、ブルドン管からの漏れが確認され、拡大観察の結果、管の表面にひび割れ（約 2mm）が認められたことから、この箇所から漏れが生じたものと推定された。現在、ひび割れが発生した原因について調査を行っている。

漏えい箇所

今後、当該伝送器については、新品に取り替える予定である。

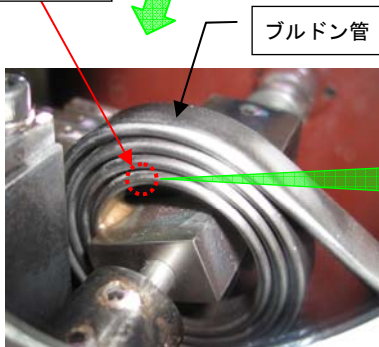
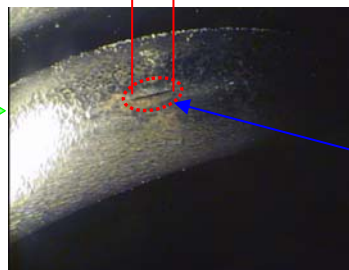
これまでの調査では、伝送器内で圧力を検出するブルドン管*の表面にひび割れが認められ、この箇所から漏れが生じたものと推定された。現在、ひび割れが発生した原因について調査を行っている。

ひび割れ

今後、当該伝送器については、新品に取り替える予定である。

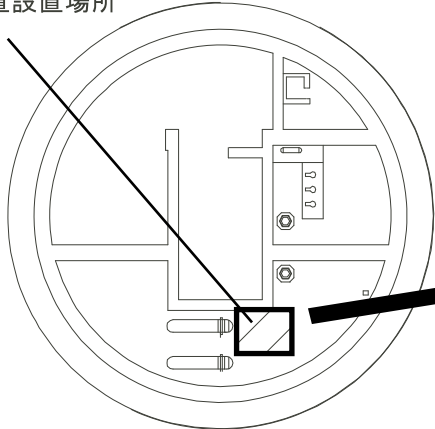
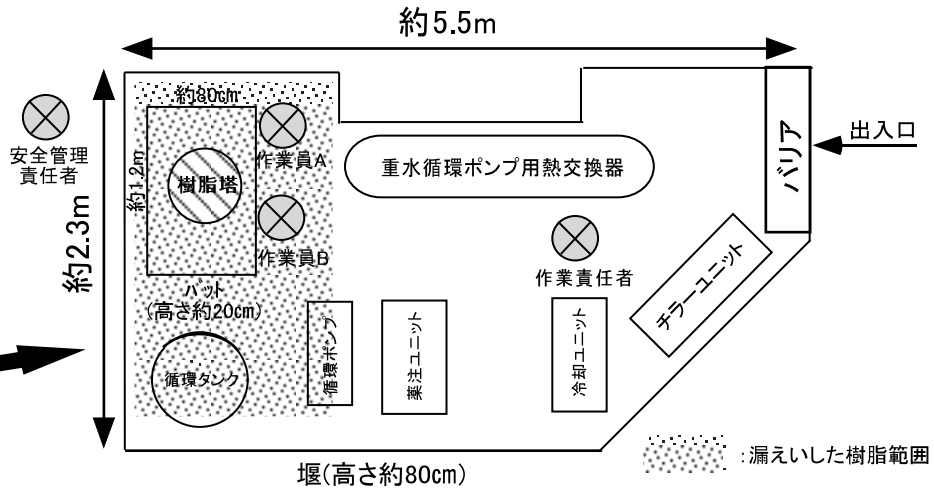
原子炉建屋平面図(地下2階)

▨ : 作業場所

除染装置設置場所

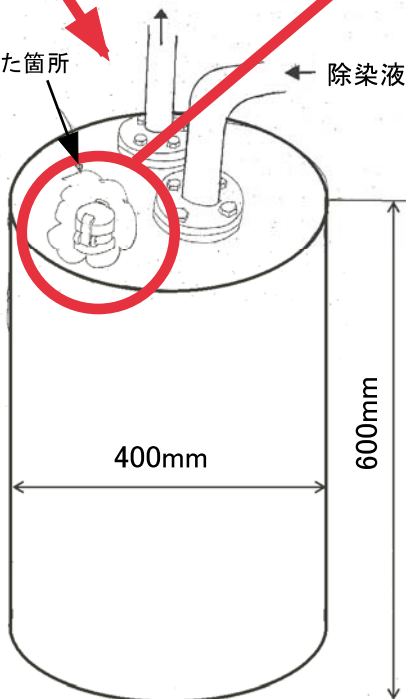
樹脂塔

また、樹脂塔上部の樹脂移送用ノズルのキャップが外れていることが確認されており、キャップが外れたことにより、樹脂塔内の圧力で樹脂が漏れ出たが、圧力の低下に伴い漏れは停止したと推定された。漏れた樹脂は、除染装置の廻りに設置した仮設の堰内に約2m×2mの範囲で広がり、その量は約8.2kg（約8.3kg）で、放射エネルギーは約 1.8×10^8 Bqと評価された。

プラグとキャップが分離した状態

結合時

樹脂が漏えいした箇所

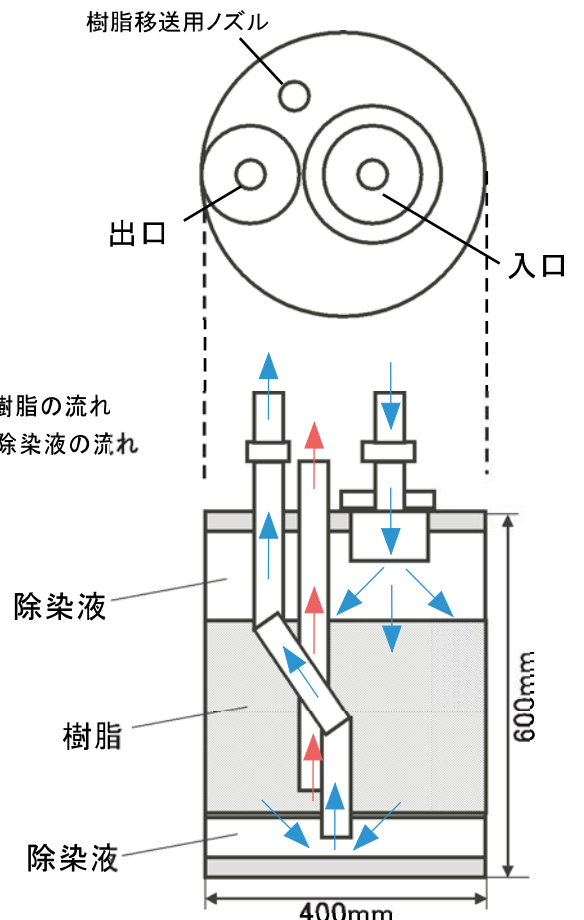
樹脂塔内部の断面概略図

→ : 今回の樹脂の流れ
→ : 通常の除染液の流れ
