原子力発電所の運転および建設状況

原子力安全対策課
平成22年5月11日現在

敦賀2号機 原子炉格納容器内の弁からの水漏れ（原因と対策）

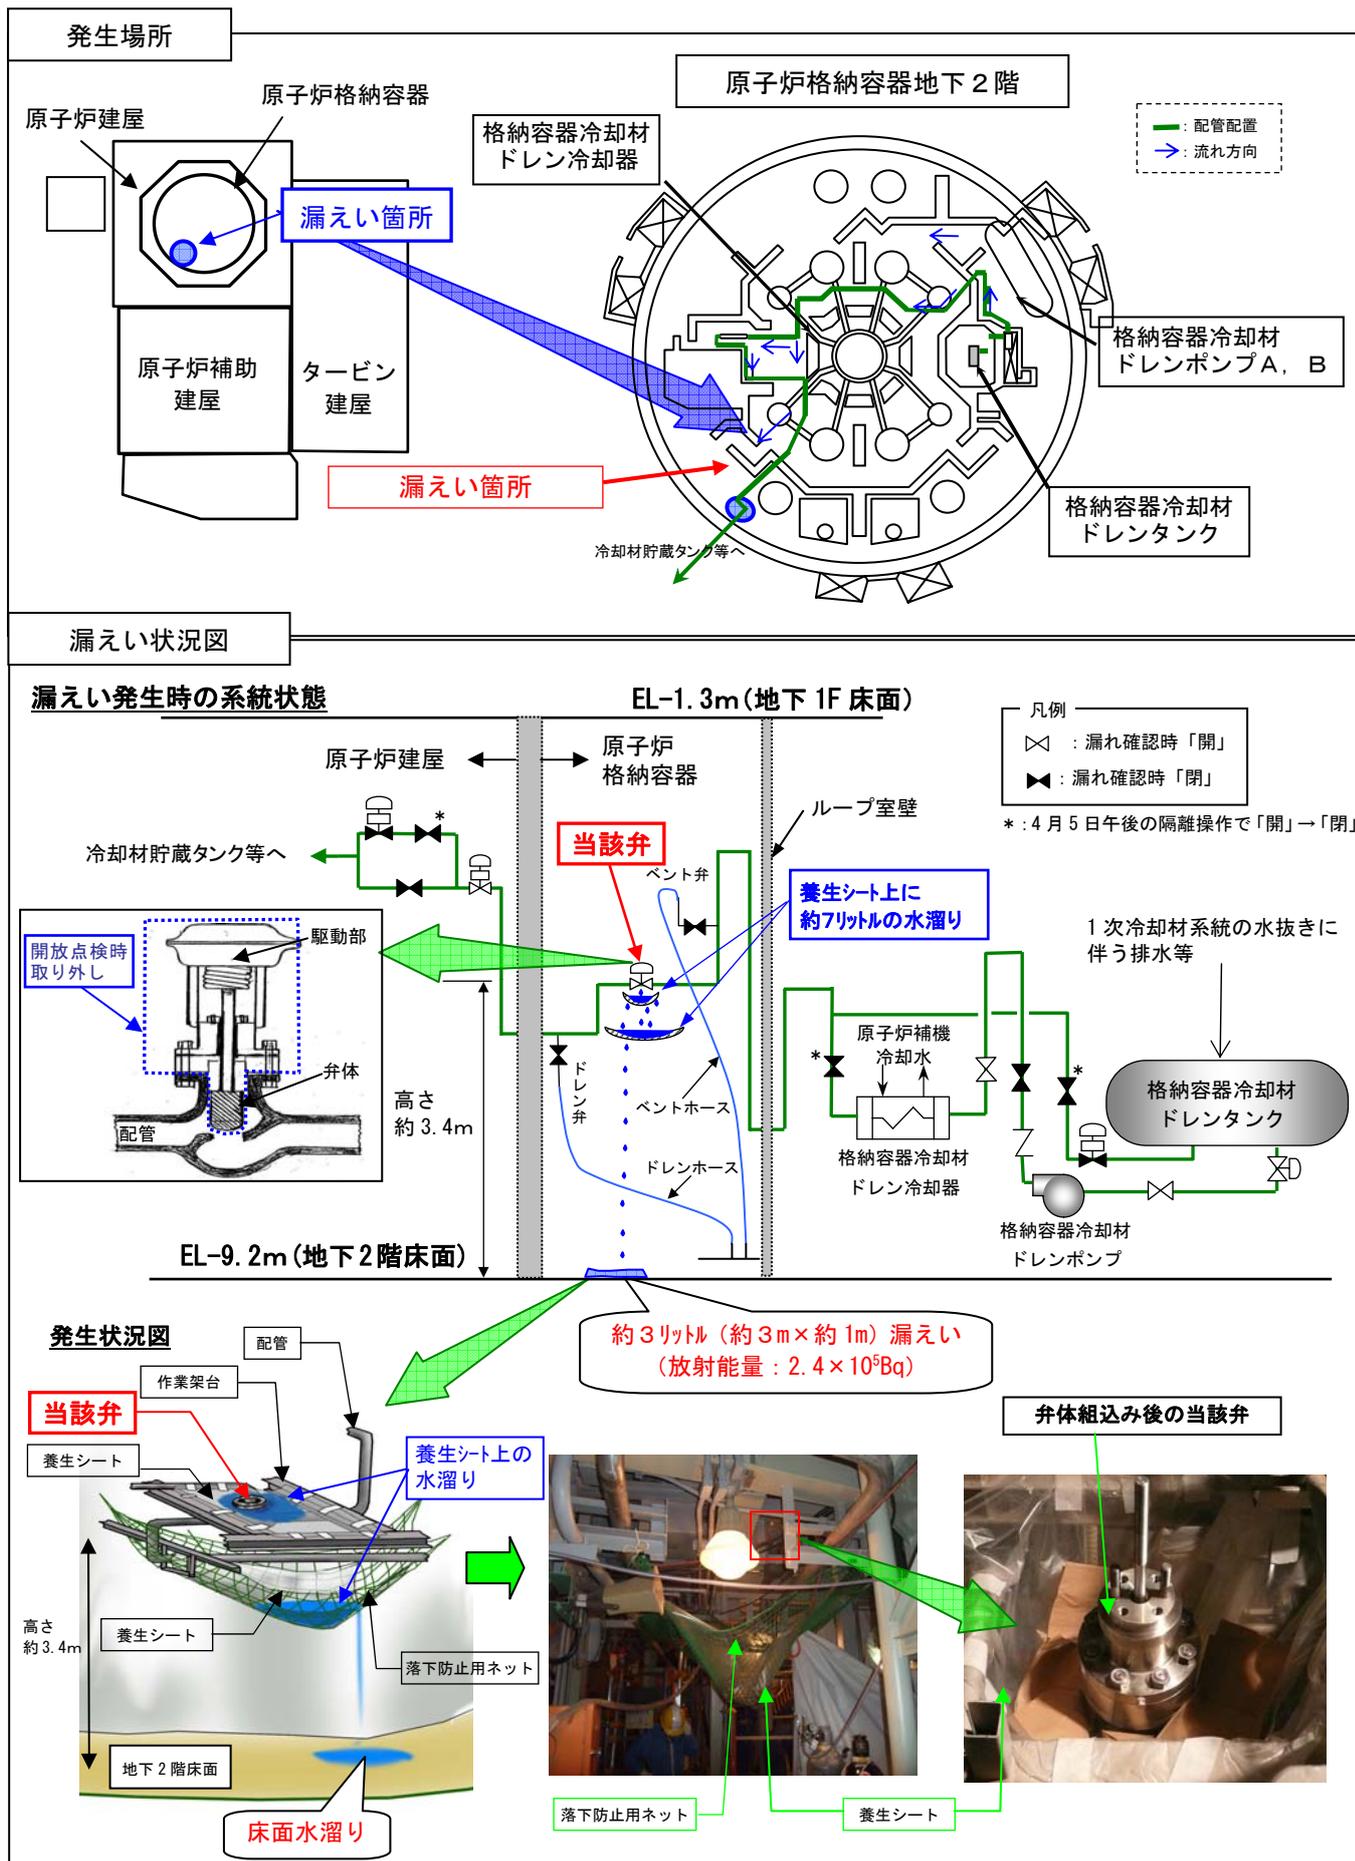
原子炉格納容器内の弁からの水漏れ

第17回定期検査中の4月5日15時10分頃、敦賀2号機の原子炉格納容器内において、分解点検中の弁から水漏れが発見された。

漏れが発生した原因は、作業を実施する保修室の担当者が当該系統の隔離・水抜きが完了していない状態で作業開始の許可をしたことに加え、許可を受けた協力会社の現場作業責任者が作業開始前に隔離・水抜き完了の確認を行っていなかったことから、弁の分解作業に伴い、系統内の水が漏れたものと推定された。

水の滴下は、1次系弁点検の一環として、分解し、弁体を取り外していた格納容器冷却材ドレン系統*の弁から漏れた水が、当該弁の廻りと下部に設置していた養生シート内に溜まった後、溢れ出たもので、発見者から連絡を受けた当該弁の点検担当作業員が現場に到着した15時30分頃には漏れは停止していた。その後、直ちに当該弁に弁体を組み込み、漏れが発生しないよう措置した。

滴下した水は、床面の約3m×約1mの範囲に広がり、その量は約3リットル（放射エネルギーは約 2.4×10^5 Bq）であった。滴下した水の飛沫が発見者の両足首の着衣に付着したが、測定の結果、身体に汚染はなかった。

- ・業務を引き継ぐ場合には、作業進捗状況等の必要な情報を確実に伝達することを徹底する。
- ・作業開始前に保修室の担当者間で打ち合わせを行い、作業進捗状況等について情報共有を図る。
- ・現場作業責任者が、隔離・水抜きが完了していることを確認し、作業現場に掲示する作業指示書にサインしないと作業に着手できないようにする。
- ・作業日報に作業進捗状況を具体的に記載するとともに、保修室の担当者は現場作業責任者からその内容を聞き取り確認する。
- ・作業中に通常と異なる状態を確認した場合、速やかに保修室の担当者に連絡することを徹底する。
