# 原子力発電所の運転および建設状況

原子力安全対策課  
平成23年1月7日現在

## 高速増殖原型炉もんじゅ C-非常用ディーゼル発電機シリンダライナの損傷

高速増殖原型炉もんじゅ 非常用ディーゼル発電機C号機シリンダライナのひび割れについて

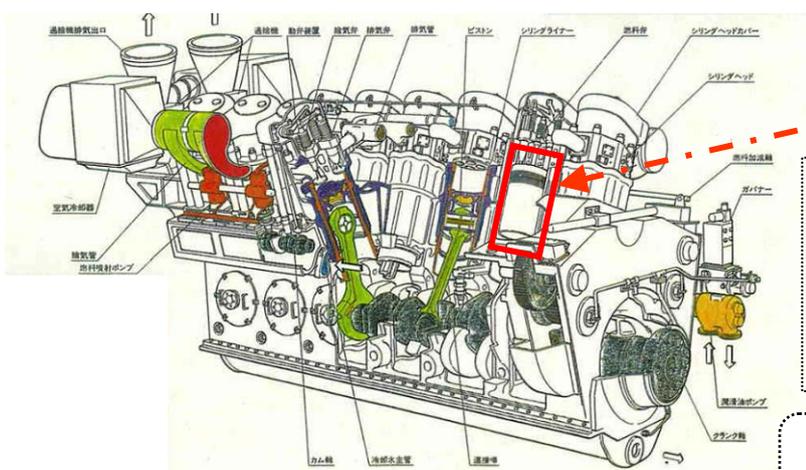
シリンダライナにひび割れが確認されたNo.8シリンダ部

ディーゼル機関を上から見た平面図。数字は、シリンダNo.を表す。

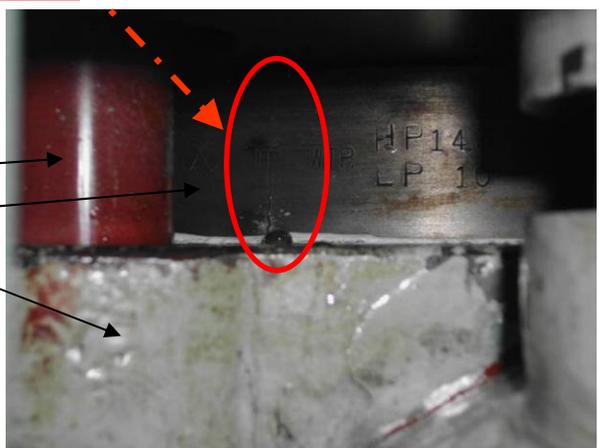
シリンダ部断面概要図

狭隘部のため目視確認ができない範囲。

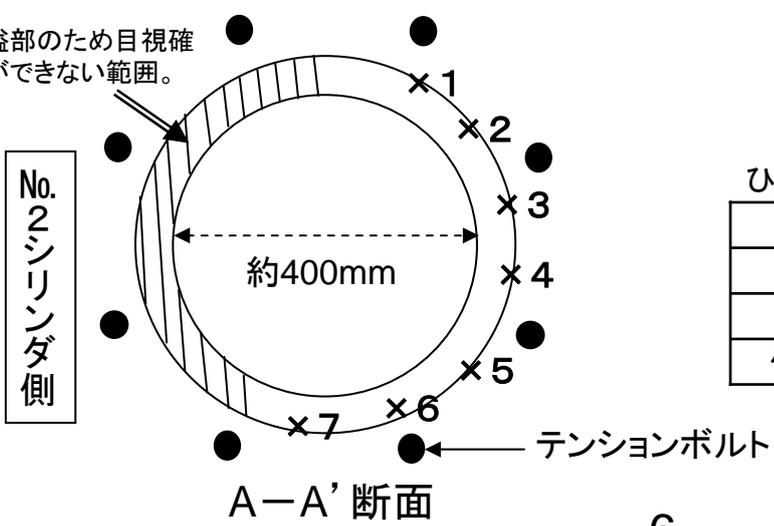
その後、目視可能な範囲で点検した結果、シリンダライナにひび割れが7箇所（最大長さ約45mm）あることが確認された。

ひび割れ\*の長さ

2	約40mm
4	約40mm
5	約45mm
他	狭隘部のため測定できない

\*いずれも軸方向のひび割れである。
