# 原子力発電所の運転および建設状況

原子力安全対策課  
平成27年1月9日現在

## 敦賀発電所2号機 洗たく廃液モニタタンクの漏れ跡

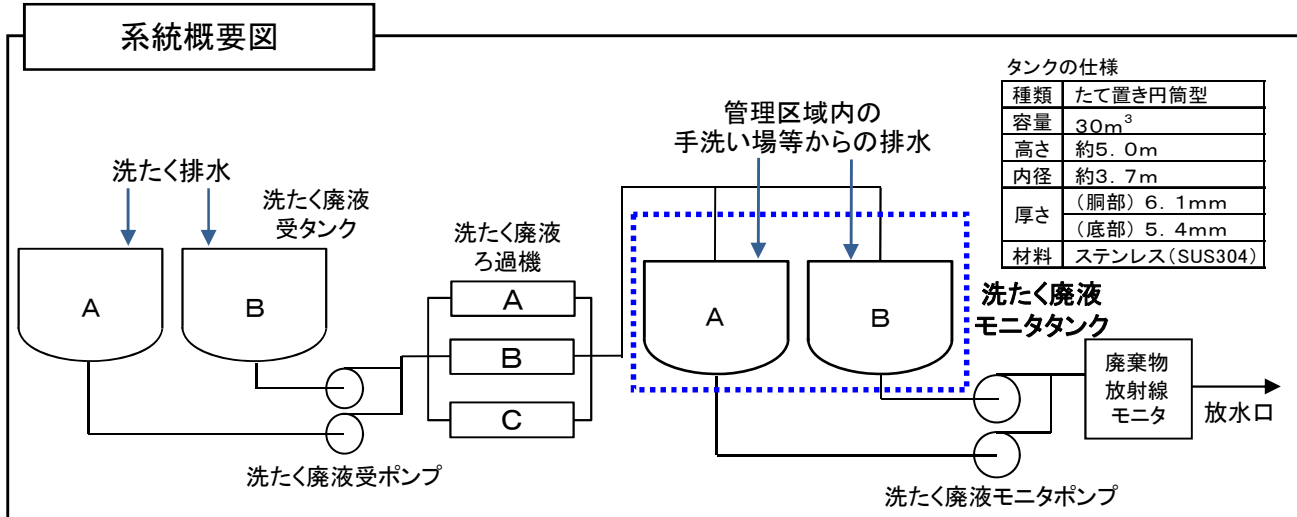
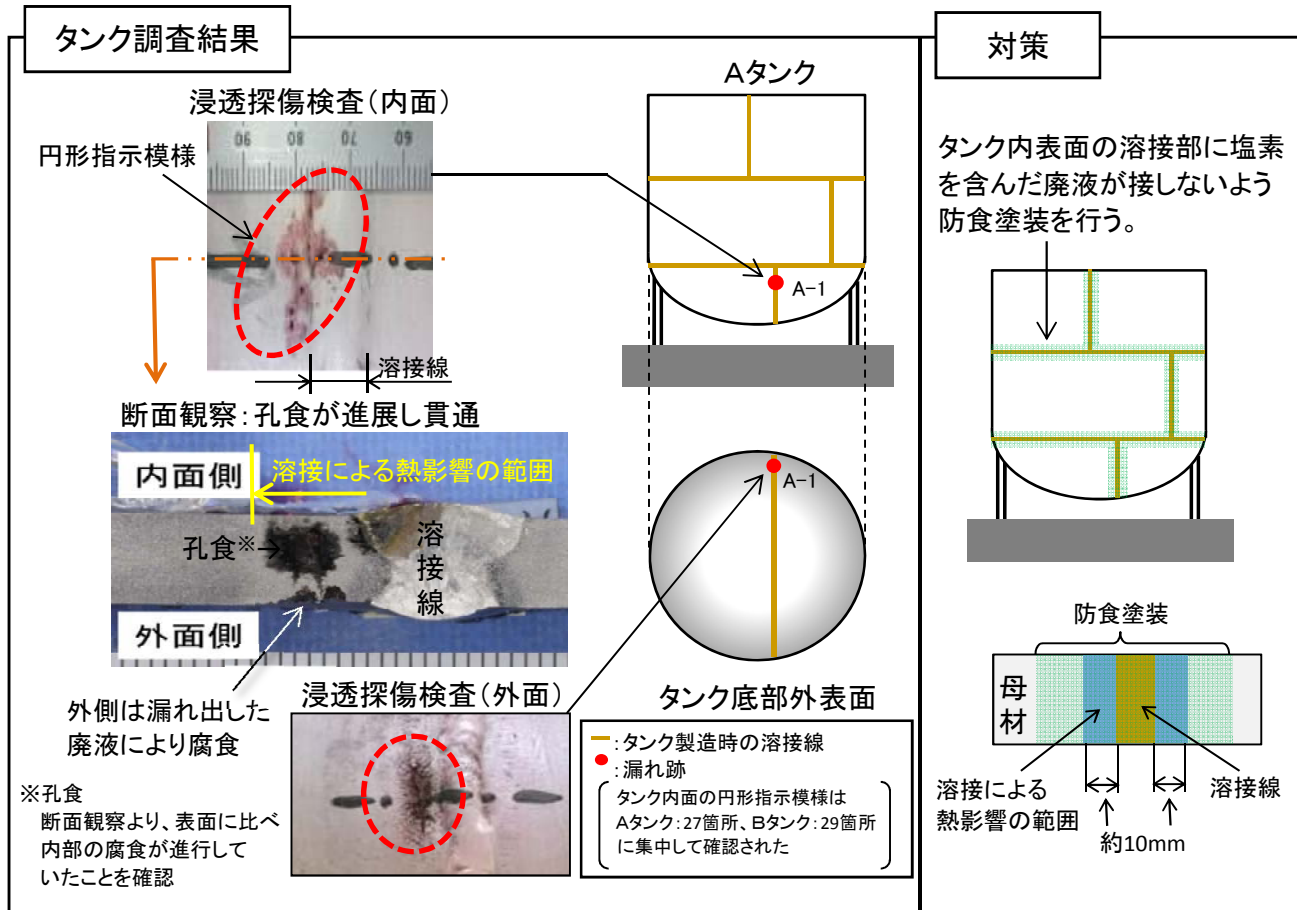
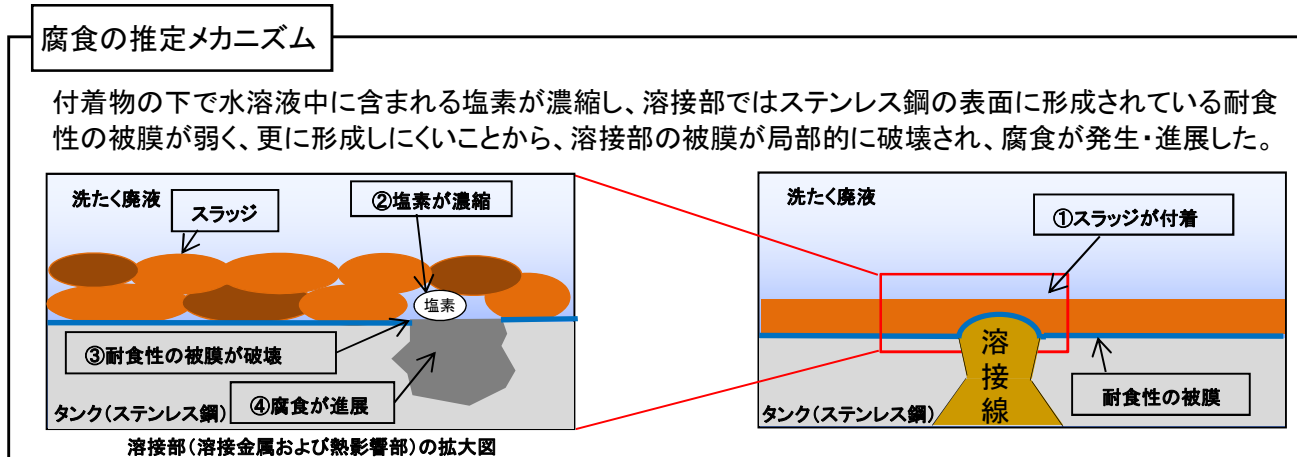
敦賀発電所2号機 洗たく廃液モニタタンクの漏れ跡の原因と対策

12月1日、原子炉補助建屋地下1階（管理区域）において、洗たく廃液モニタタンクA、Bの底部および胴部の溶接部に漏れ跡を確認するとともに、Aタンク下の床面に滴下跡を確認した。

12月1日14時10分頃、原子炉補助建屋地下1階（管理区域）において、作業員が、洗たく廃液モニタタンク<sup>※1</sup>（A、B）のうちAタンクの定期点検として、タンク外観の点検を実施していたところ、底部の外表面1箇所（溶接部）に漏れ跡を確認するとともに、床面に滴下跡を確認した。

調査の結果、Bタンク外表面においても底部の4箇所と胴部1箇所（いずれも溶接部）に漏れ跡を確認した。なお、Bタンク下の床面に滴下跡は確認されなかった。

AおよびBタンクの内表面の外観点検を実施した結果、洗たく廃液中に含まれるスラッジ<sup>※2</sup>が全面に付着していることを確認した。

タンク内表面の溶接部および下鏡部について浸透探傷検査を実施した結果、漏れ跡が確認された箇所以外の溶接部に円形指示模様を確認した。

また、AおよびBタンクに確認された漏れ跡のうち、Aタンクの漏れ跡周辺を切り出し、断面観察を行った結果、孔食<sup>※3</sup>と推定される欠陥がタンク内表面から外表面まで貫通していることを確認した。

当該タンク内表面に付着物が存在していたことにより、洗たく廃液中の塩素が濃縮しやすい環境が形成された。このため、タンク内表面に形成されている耐食性の被膜が局部的に破壊され、この被膜が形成されにくい溶接部において腐食（孔食）が発生・進展し、貫通に至ったものと推定された。

- ・調査のために切り出した箇所および腐食が貫通した箇所について、同材料（ステンレス鋼）による補修を行うとともに、浸透探傷検査により指示が確認された箇所について、研磨除去および肉盛溶接を実施する。

- ・タンク内表面の溶接部に防食塗装を行い、廃液と接触しないようにするとともに、定期的にタンク内の清掃および防食塗装の健全性の確認を行う。

なお、Bタンクについては、現在、浸透探傷検査により指示が確認された箇所の外表面について、金属接着材による応急補修を行い使用しているが、Aタンクの対策が終了後、Bタンクについても同様の対策を行う。
