## 原子力発電所の運転および廃止措置状況

原子力安全対策課  
令和元年12月3日現在

# 大飯発電所3、4号機 トンネル工事中の協力会社作業員の負傷に対する原因と対策について

# 高浜発電所1、2号機 安全対策工事における協力会社作業員の負傷に対する原因と対策について

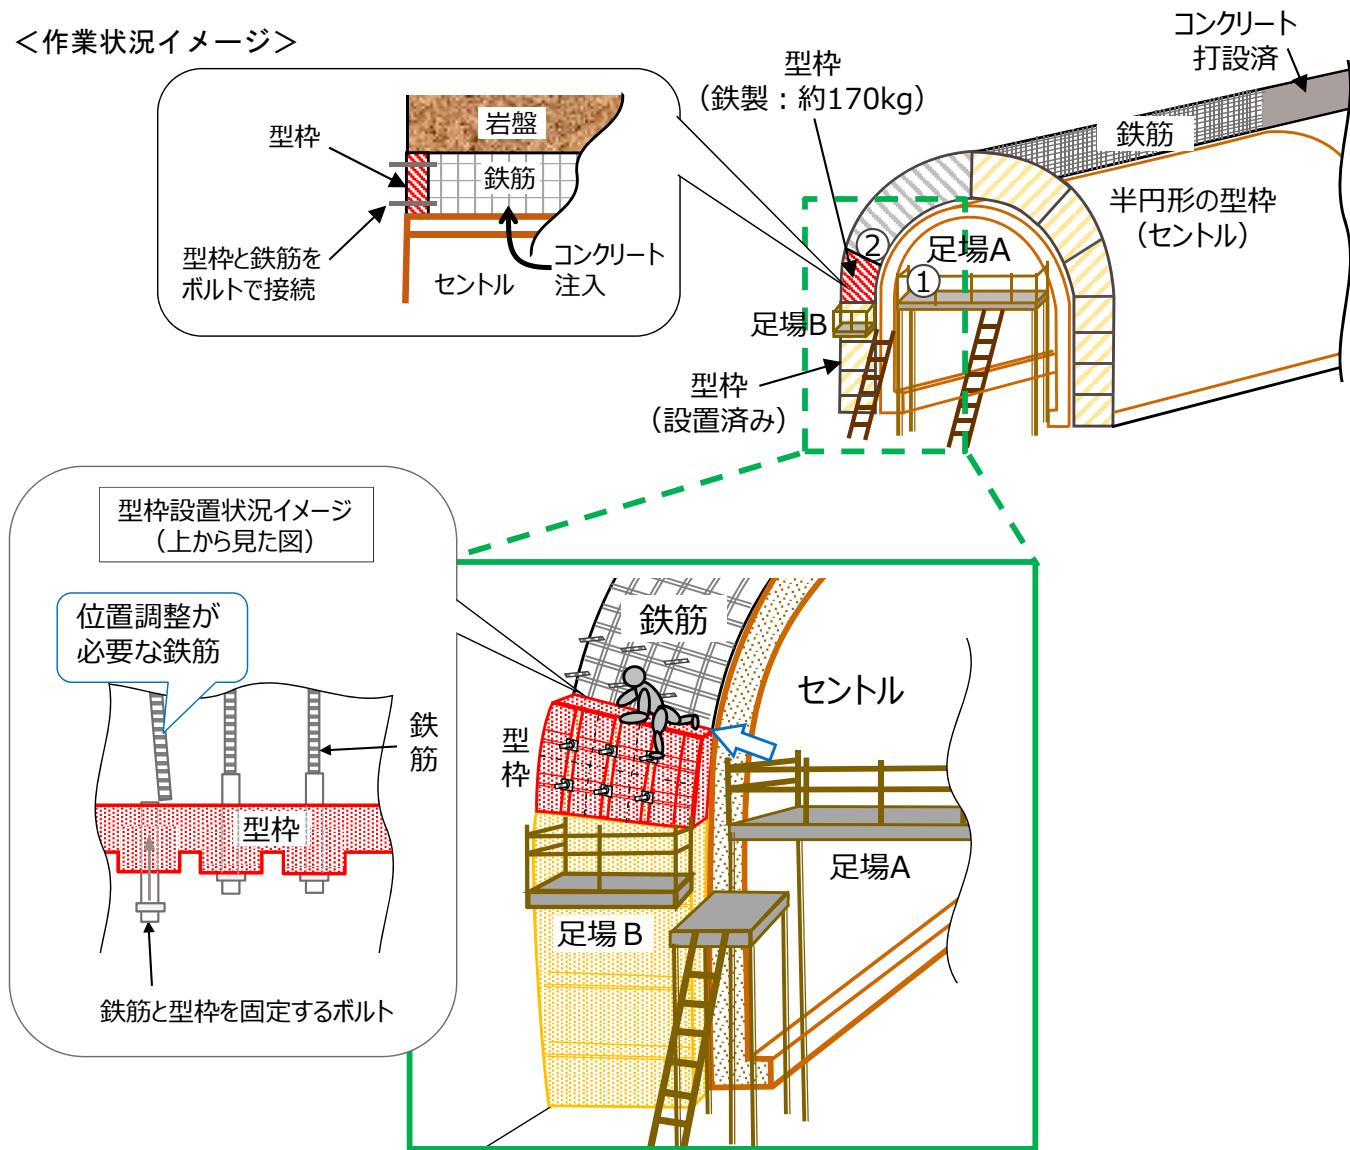
## <作業状況イメージ>

- ①型枠を設置するため、固定用のボルトを型枠の表側から挿入し、裏側の鉄筋に取り付けようとしたところ、鉄筋の位置がずれていたことから位置調整を行うこととした。
- ②足場上からは型枠裏側に手が届かなかったことから、「足場から身を乗り出して作業しない」というルールを定めていたにもかかわらず、足場Aから身を乗り出して型枠に登り、調整作業を実施した。その後、型枠上から足場Aに戻ろうとした際、約4m下のトンネル底面に転落した。

型枠を固定するための鉄筋の位置調整を行う際、「足場から身を乗り出して作業しない」というルールを定めていたにもかかわらず、足場から離れ、型枠に登って作業を実施したため、高所から転落したものと推定した。

足場上で型枠の取り付けや調整が行えるよう、足場の位置を変更すること等を作業計画に反映した。

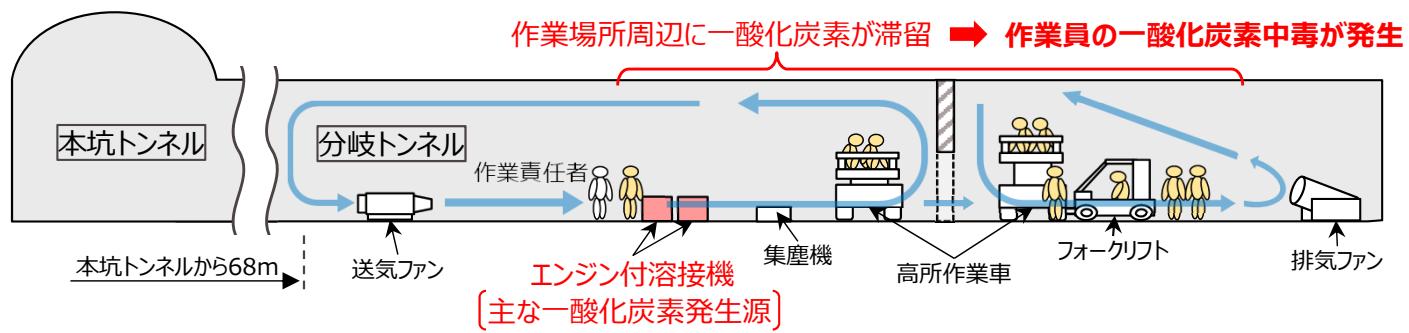
### 作業場所周辺の拡大 [トンネル断面図]

現場にあった資機材を用いて再現試験を行った結果、主にエンジン付溶接機から一酸化炭素が発生していた。

- ①送気ファンと排気ファンが設置されていたが、再現試験の結果、当該作業場所のみで空気が循環し、新しい空気がほとんど取り入れられていない状態であることを確認した。
- ②その状態で一酸化炭素濃度を測定したところ、当該作業現場周辺で、最大300～500ppm（許容値50ppm以下）となることを確認した。

本坑から分岐したトンネル内の換気が不十分であったことから、エンジン付溶接機から発生した一酸化炭素が当該作業場所付近に滞留し、その周辺で作業していた作業員が一酸化炭素中毒となったものと推定された。
