平成13年12月11日

原子力安全・保安院
新型炉等規制課長 渡辺 格
NISA-171d-01-3

高速増殖原型炉もんじゅの
蒸気発生器計装等の設置許可申請書への記載について

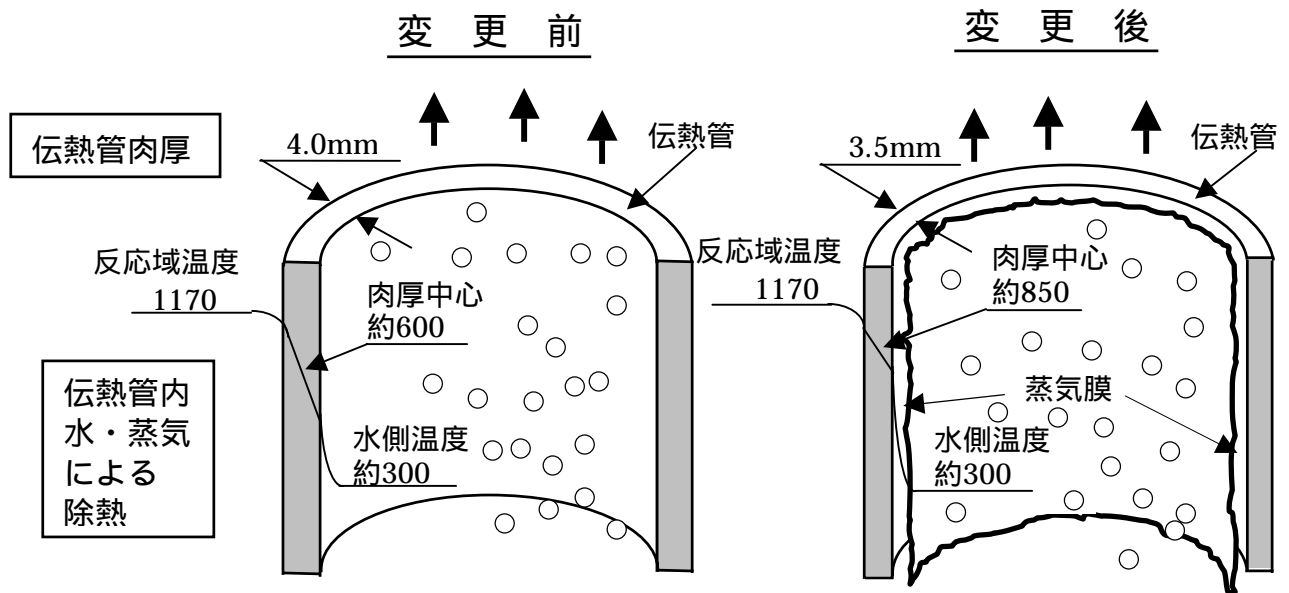
参考図1 高温ラプチャ評価の変更概要 1

平成13年7月に提出された報告書に関し、更に検討を加える必要があるとして原子力安全・保安院がサイクル機構に伝えた事項は、伝熱管肉厚の設定、伝熱管内水・蒸気による除熱（膜沸騰*の発生による伝熱管の温度上昇）。（参考図1 参照）

参考： 伝熱管肉厚：核燃料サイクル開発機構は既に「もんじゅ」に実装されている伝熱管肉厚の実測値を統計的に処理した値「4mm」を用いていたが、原子力安全・保安院としては、

- ・ 詳細設計段階では「最小肉厚 3.5mm」を基準としていたこと
 - ・ 現実に「3.6mm」の箇所があること
- から、3.5mm をもとにして検討するよう指示した。

伝熱管から水・蒸気への熱伝達率：核燃料サイクル開発機構の当初の解析では、膜沸騰発生時の熱伝達率の減少について十分反映されていなかったため、これを考慮し、検討するよう指示した。

水側の熱伝達率（最も低い条件での値）

約2200W/m²・K
(通常の伝熱状態)

約600W/m²・K
(膜沸騰時)

1. 膜沸騰が起こらないという前提で解析すると、熱伝達率が大きく評価され、水・蒸気による伝熱管の冷却作用が大きく評価されるので、伝熱管の温度は低く評価される。
2. 伝熱管の温度上昇が小さいと、高温ラプチャ発生の直接要因となる伝熱管材料の強度が落ちないので、高温ラプチャが発生しにくい結果となる。
3. したがって、膜沸騰が起こるという前提で評価した方が、安全側の評価となる。

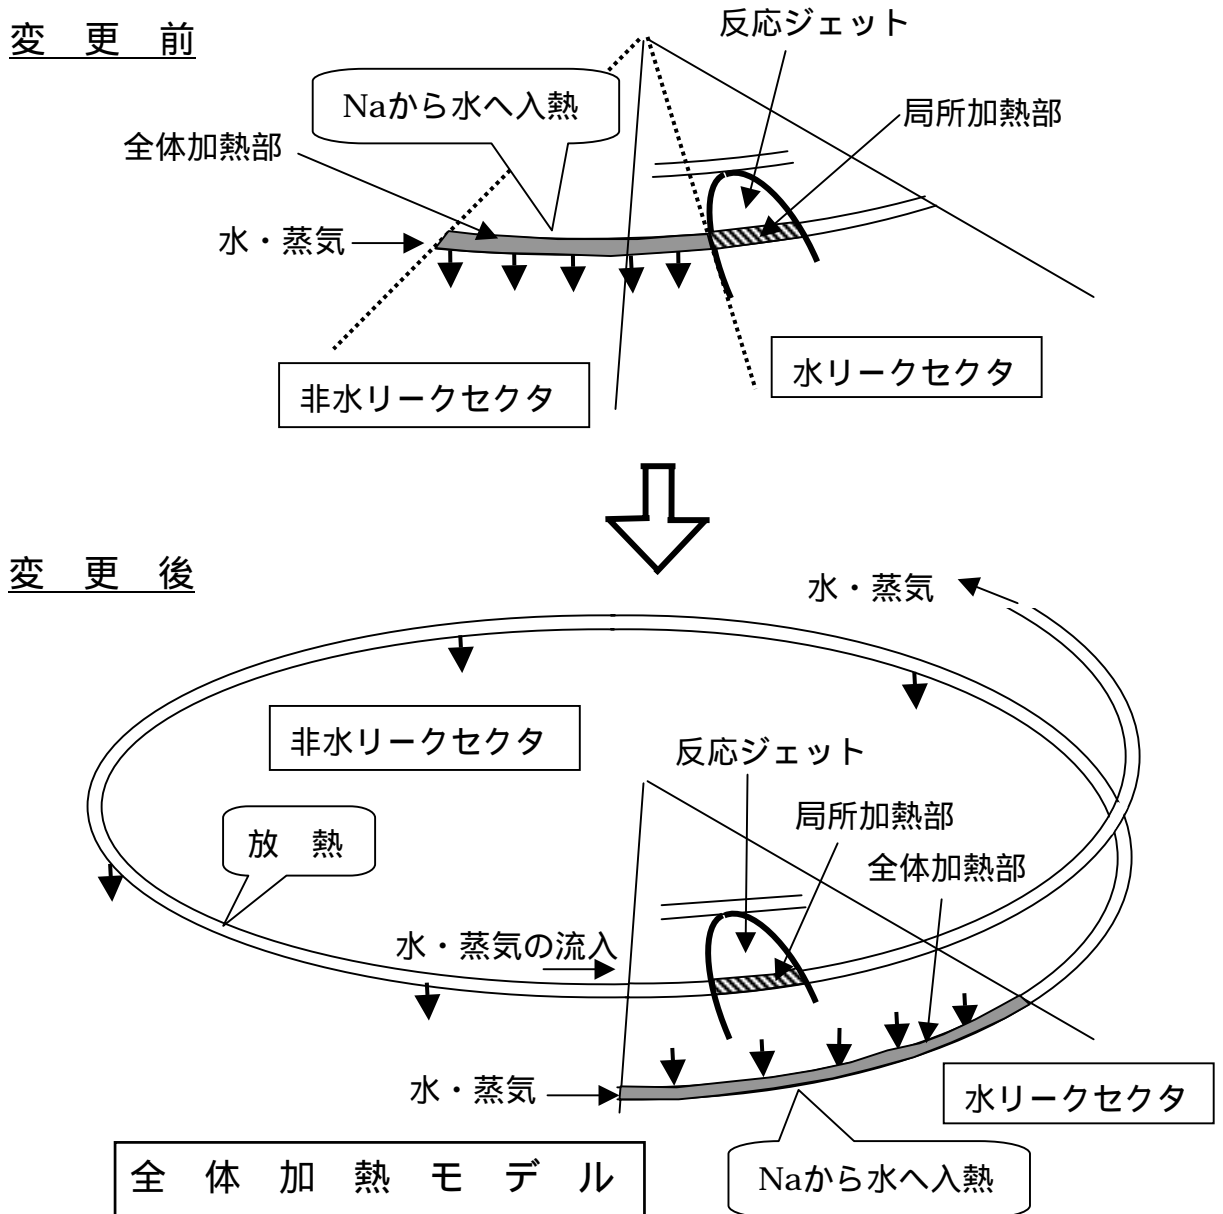
参考図2 高温ラプチャ評価の変更概要2

サイクル機構は、当院からの指示に基づいて再検討を行った。この再検討においては、上記の2点につき見直すとともに、ナトリウムから伝熱管への熱の入り方に関して、これまで現実に比べて過大な余裕を持つような前提に立っていたものを見直した。(参考図2 参照)

局所加熱モデル
