図1-3 2次主冷却系ナトリウム漏えい事故 原因究明調査の流れ

図1-4 「もんじゅ」ナトリウム漏えい事故の技術的課題

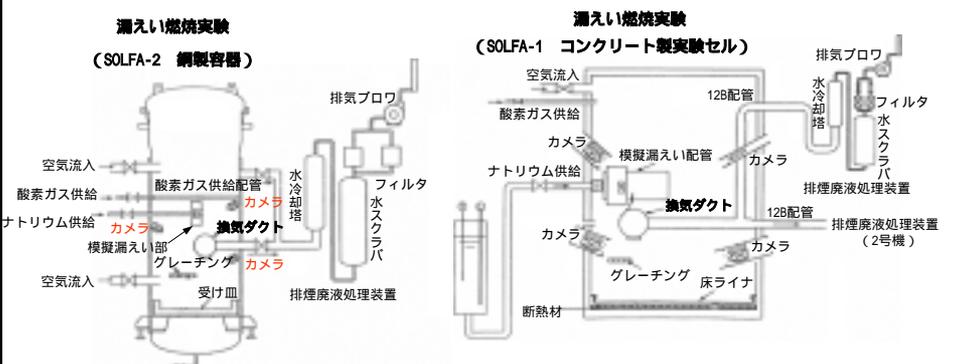
図2-7 もんじゅナトリウム漏えい事故と漏えい燃焼実験(第15回資料)

| | 容積 | 漏えい量 | 換気流量 | 換気の特徴 | 雰囲気ガス温度 | 壁コンクリート温度 | 床ライナ最高温度 | 堆積物のNaOH生成に寄与する水分 | 腐食 |
| もんじゅ事故 | 2300m ³ (30ガット) | 640±4 2kg | 390m ³ /分 | 強制換気 | 漏えい部を除き 40~50と推定 | 漏えい部近傍を除き 40 | 約700~ 750 | 殆どなしと推定 | 約1~ 1.5mm減肉 |
| 漏えい燃焼実験- | 100m ³ (鋼製) | 240kg | 35m ³ /分 (うちカメラ約 0.7m ³ /分) | 強制換気 | 約320 | 100以上 | 約770 | 殆どなし | 約1mm減肉 |
| 漏えい燃焼実験- | 170m ³ (30ガット) | 690kg | 35m ³ /分 (うちカメラ約 31m ³ /分) | カメラからの 強制吹き付け | 約300 | 100以上 | 約850 | 約80kg | 6カ所 (貫通孔) |

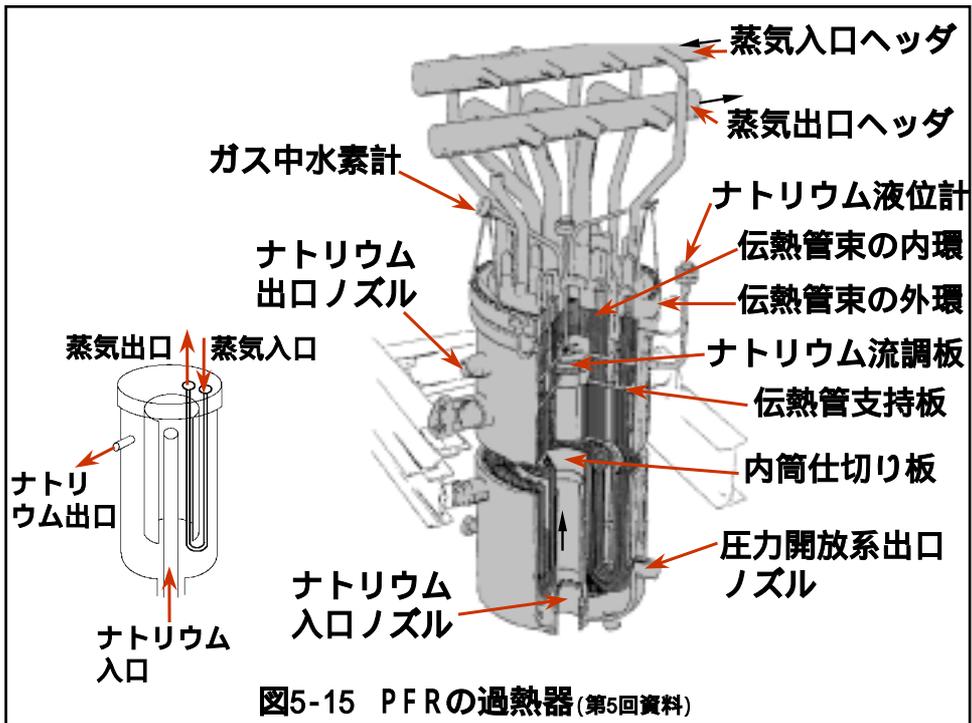
図5-16 英国PFRの事故の原因と「もんじゅ」の状況 (第5回資料)

| 内筒の仕切り板隙間からの流れが伝熱管を振動 | 内筒は溶接による管構造で隙間無し |
| 事故当時、水素検出器が故障したまま運転した | 水素濃度が監視できない状態では運転しない |
| 過熱器に高速減圧系 ^(*) が未設置 | 全ての蒸気発生器に高速減圧系 ^(*) が設置 |

PFR過熱器

英国では改善策を実施して運転再開
もんじゅでは設備対応済み
