新型転換炉ふげん発電所の原子炉手動停止について (ヘリウム循環系配管からのトリチウム漏えいの原因と対策)

新型転換炉ふげん発電所（新型転換炉；定格出力16.5万kW）は、平成13年1月19日から本格運転中であつたが、1月下旬以降主排気筒トリチウム濃度の分析値が通常値より高い傾向を示していたことから、4月中旬からトリチウム放出源の調査を行った。この結果、アニュラス内のヘリウム循環系配管からの漏えいと判断し、5月24日に原子炉を停止した。

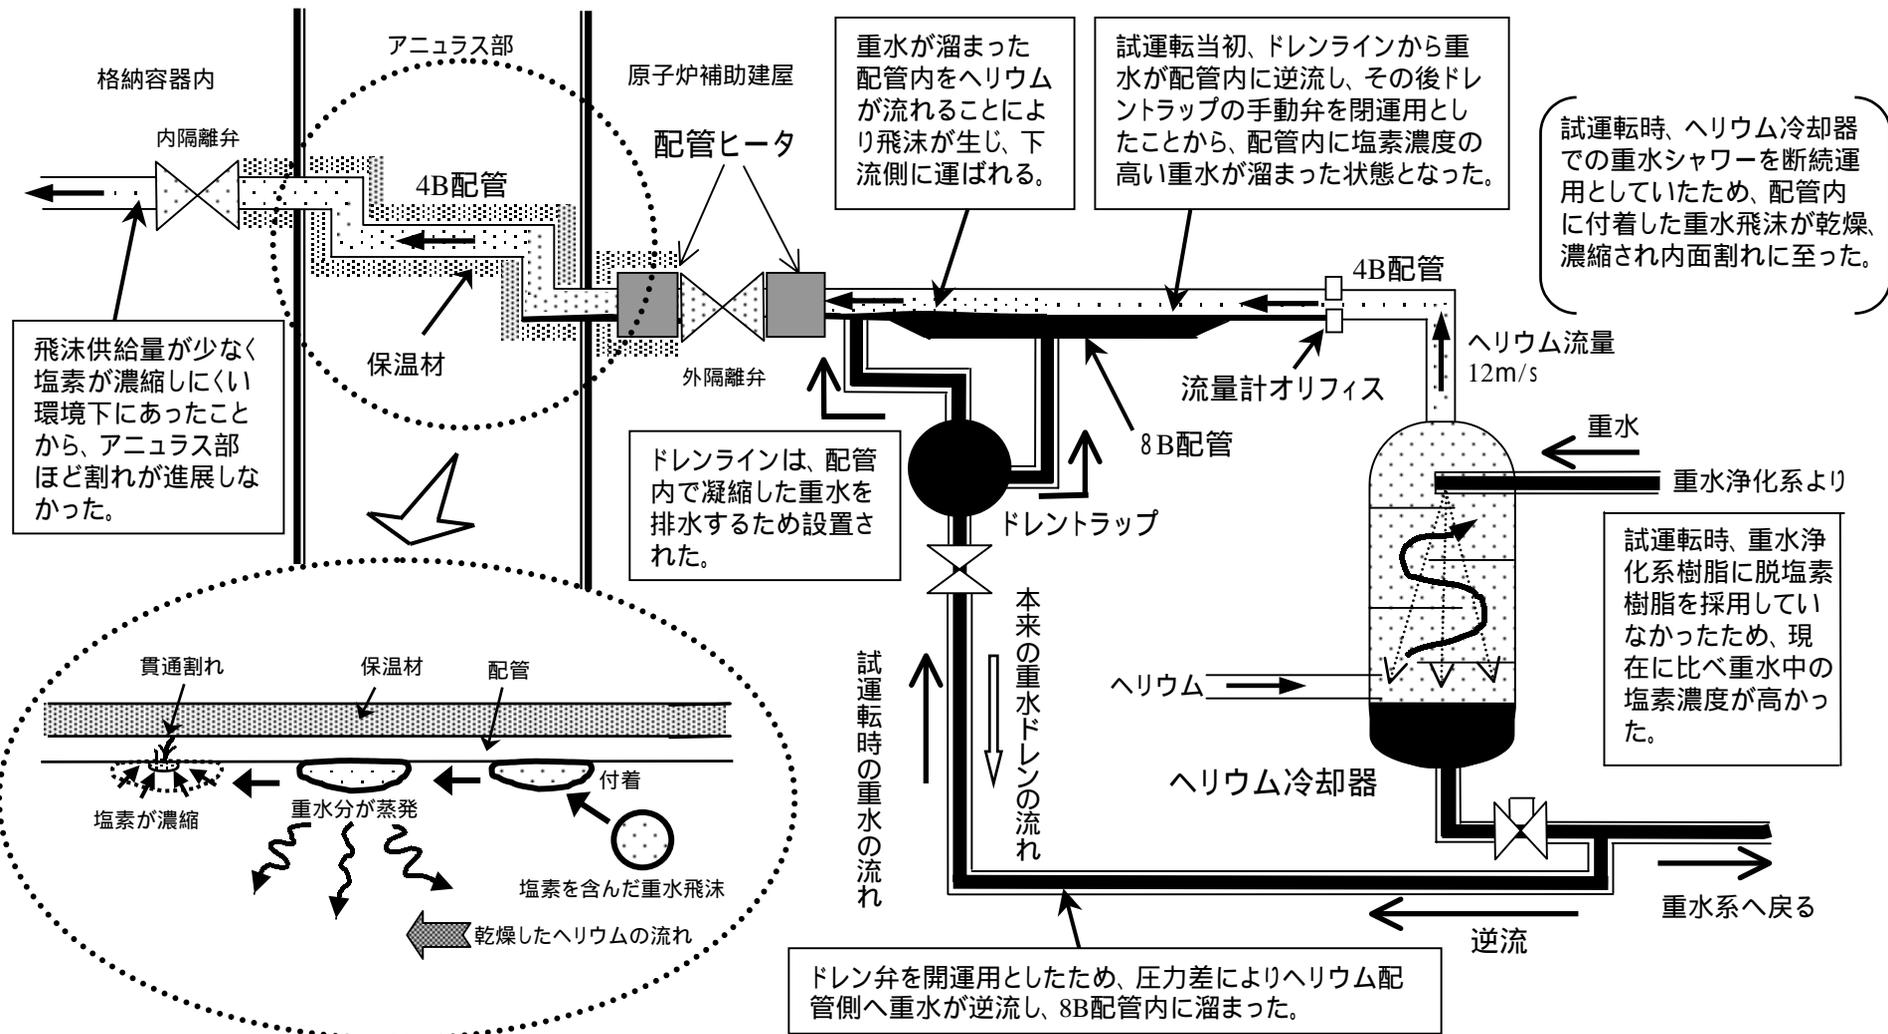
図-2 重水中の塩素により割れが生じた原因

オリフィス部下流側の 8 インチ配管内に塩素濃度の高い重水が溜まった状態が試運転開始当初から継続していた。重水が溜まった配管内をヘリウムが高速で流れることにより、重水の飛沫が下流側配管内に運ばれ、配管内面で付着・乾燥し、塩素が濃縮する現象が継続的に生じており、残留応力の高い溶接部近傍等で内面から塩素による粒内応力腐食割れが発生したものと推定された。特に、アニュラス入口部に設置した配管ヒータや保温材が、重水飛沫の乾燥・濃縮を促進させ貫通割れに至ったものと推定された。

ヘリウム冷却器は、重水のシャワーの中をヘリウムが流れる構造となっているが、特に試運転時は、重水のシャワーが断続的であったことから、塩素濃度の高い重水の飛沫が冷却器出口配管内面に付着・乾燥し、塩素が濃縮され、残留応力の高い溶接部近傍で割れが発生したものと推定された。

再結合器 A の入口配管溶接部に認められた割れの原因は、建設時のヘリウム循環系機能試験時、再結合器 A だけを使用した運転を行っており、この時にヘリウム中の湿分が再結合器内で凝縮し、塩素を含んだ触媒の一部が水滴となり再結合器入口配管部に垂れ落ち、割れが生じたものと推定された。
