美浜発電所3号機の原子炉手動停止について  
(C-1次冷却材ポンプ封水注入ラインベント弁  
溶接部付近からの漏えいに係る原因と対策)

美浜発電所3号機(加圧水型軽水炉;定格出力82.6万kW)は、定格出力運転中のところ、11月12日1時40分頃、運転員の巡回点検でC-1次冷却材ポンプ封水<sup>1</sup>注入ラインベント弁からの漏えいを発見した。

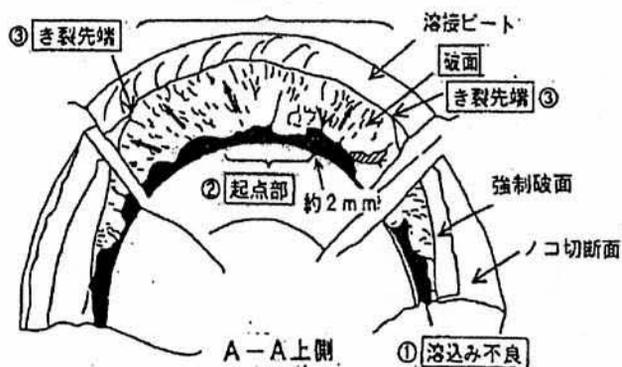
## 破面外観観察結果

き裂の破面観察を行ったところ、弁と配管のソケット溶接部内側の付け根部に比較的大きな溶込み不良(溶接不良)が認められた。また、貫通したき裂の対角位置の溶接部にもき裂が確認された。

き裂は外面より内面の方が長く、破面に見られるステップ状の模様も内面から外面に向かって放射状に広がっていることから、き裂は溶接部内面を起点として発生し、外面に進展したものと推定された。

また、き裂の先端は滑らかな円弧状の広がりを有しており、走査型電子顕微鏡による観察で、破面に組織状模様が認められたことから、今回の損傷は疲労割れ<sup>2</sup>と推定された。

貫通したき裂部: 約25mm

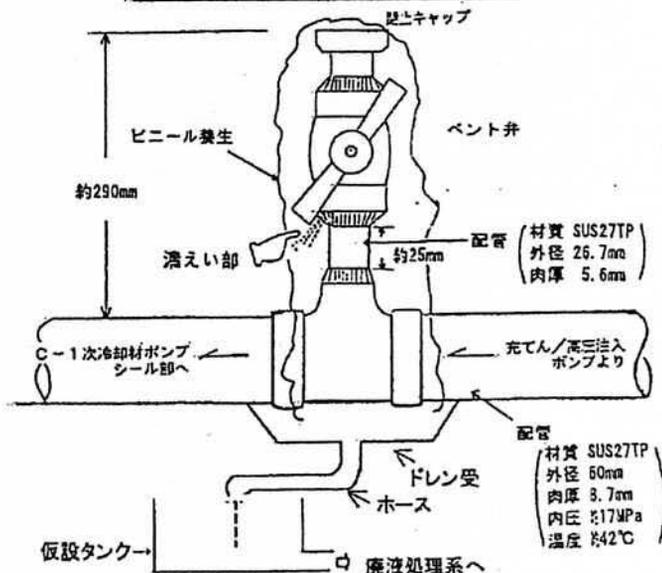
## 封水注入ラインベント弁付近状況図

漏えい箇所は、当該ベント弁の下部ソケット溶接部であり、外表面の浸透探傷検査で、溶接部の周方向に全長約25mmのき裂が認められた。

- ① 溶接部に溶込み不良約2mmが認められた。
- ② き裂は内面から外面に向かっていった。
- ③ き裂の先端は円弧状の滑らかな曲線であり、疲労の様相を呈していた。

疲労によるき裂

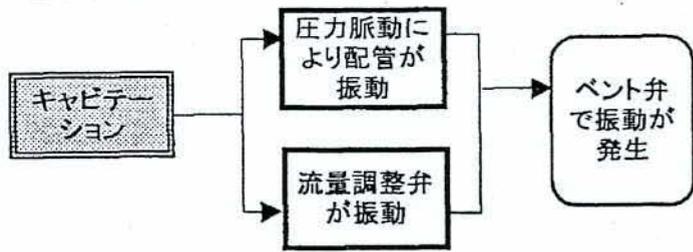
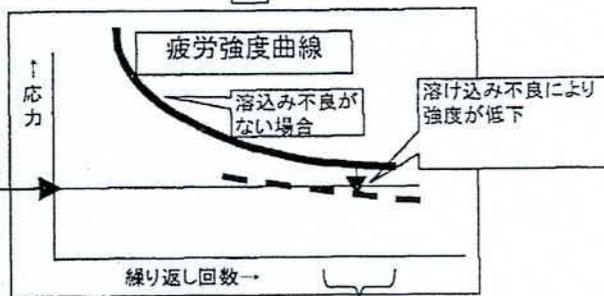
## 事象発生メカニズム

今回漏えいしたC - 1次冷却材ポンプ封水注入ラインでは、原子炉起動や停止時の一時期において、流量調整弁の開度が小さく、同弁内でキャビテーションによる圧力脈動や弁の振動が発生していたと推測される。これによりベント弁取り付け配管部でも振動が生じ、ベント弁ソケット溶接部内側の疲労強度が低下した溶込み不良部を起点として疲労き裂が発生し、進展、貫通したことにより漏えいが発生したものと推定された。

ベント弁溶接部内側の溶込み不良部を起点として、疲労き裂が発生・進展し、貫通した。

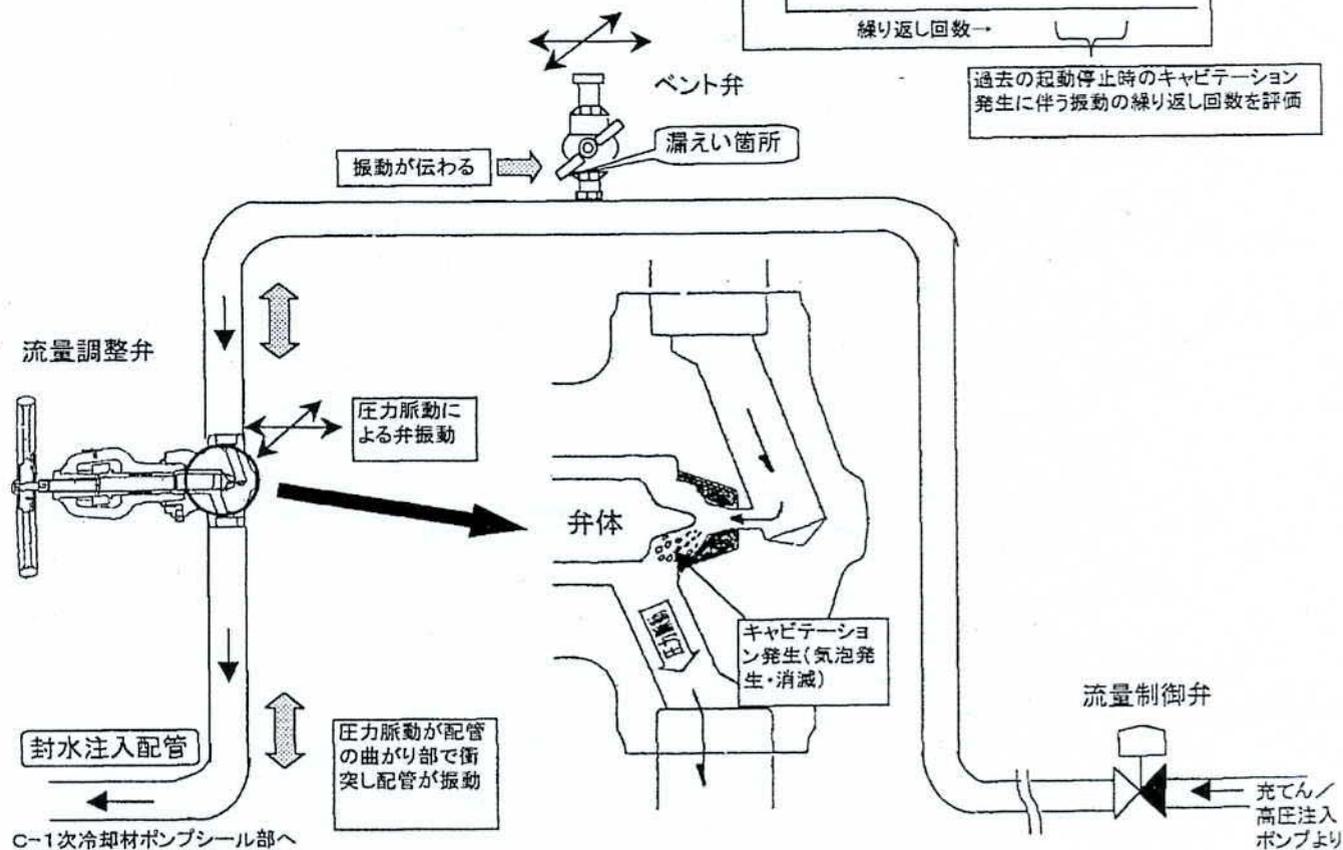
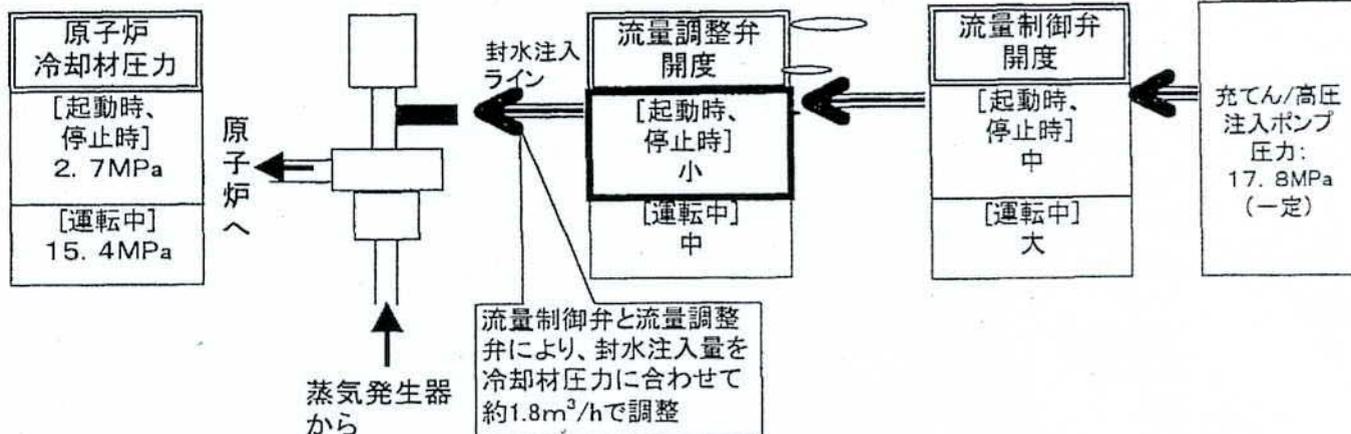
今回実施した実験の結果、1次冷却材の圧力が低い状態では流量調整弁の開度が小さく、ベント弁下流側の流量調整弁内部でキャビテーション<sup>4</sup>が生じ、それに伴い配管内を流れる水に圧力脈動<sup>5</sup>が発生していた。また、キャビテーションにより流量調整弁自体も振動していた。

これら圧力脈動と弁の振動により、ベント弁を取り付けている配管部でも振動が発生していることが確認された。

過去の起動停止時のキャビテーション発生に伴う振動の繰り返し回数を評価

キャビテーション発生

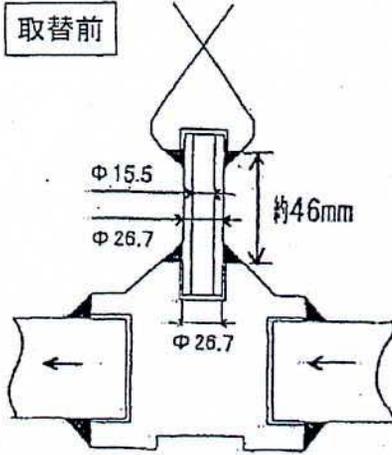
取替前

配管肉厚

約5.6mm

(1) 漏えいしたC - 封水注入ラインベント弁とともに、AおよびBのベント弁についても、ベント弁取り付け溶接部を疲労に強い改良型管台方式に取り替える。

1. ベント弁を疲労強度の高い改良型管台に取り替える。

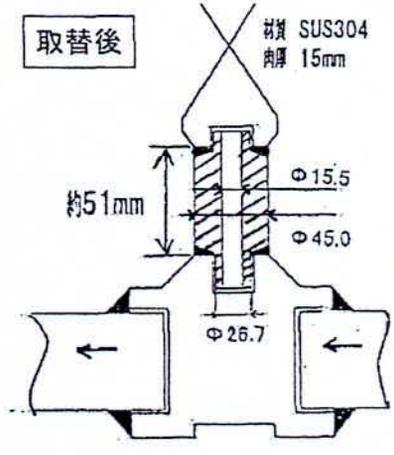
取替後

約15.0mm

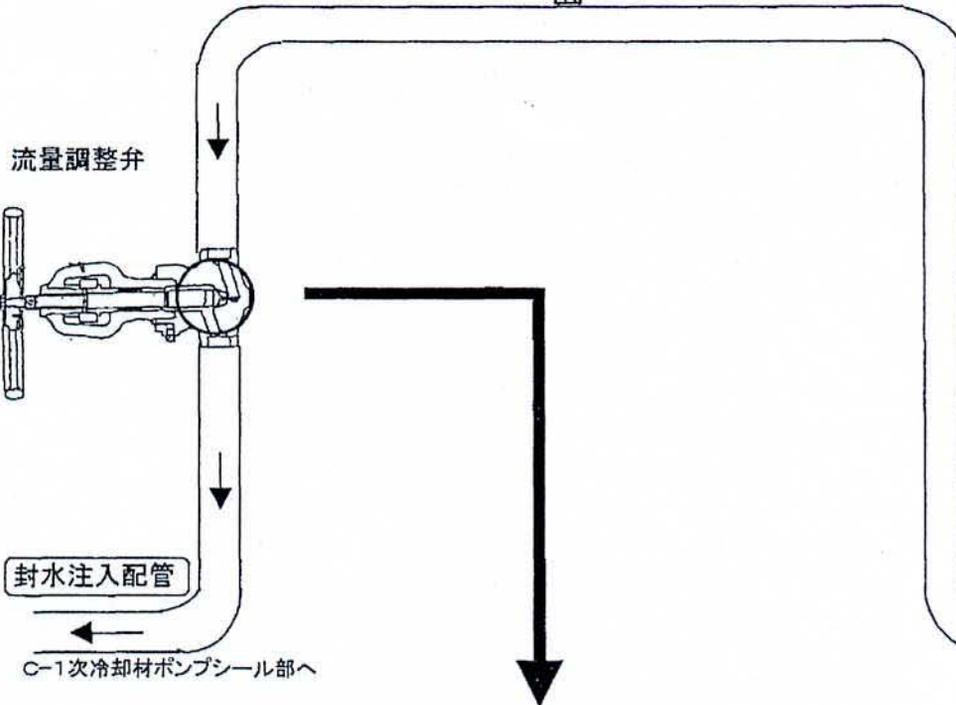
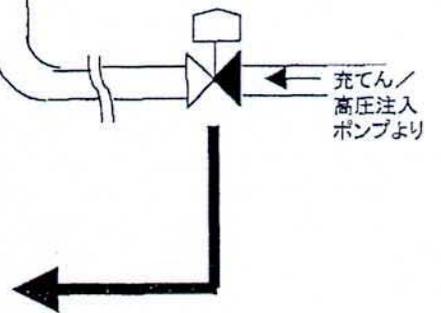
流量調整弁

流量制御弁

(2) 原子炉起動や停止時において、流量調整弁でのキャビテーション発生を防止するため、弁の開度運用を見直す。

2. 流量調整弁および流量制御弁の弁開度を、キャビテーションの発生を抑制する弁開度に運用を見直す。
