新型転換炉ふげん発電所の起動用真空ポンプドレンセパレータの破損について (原因と対策)

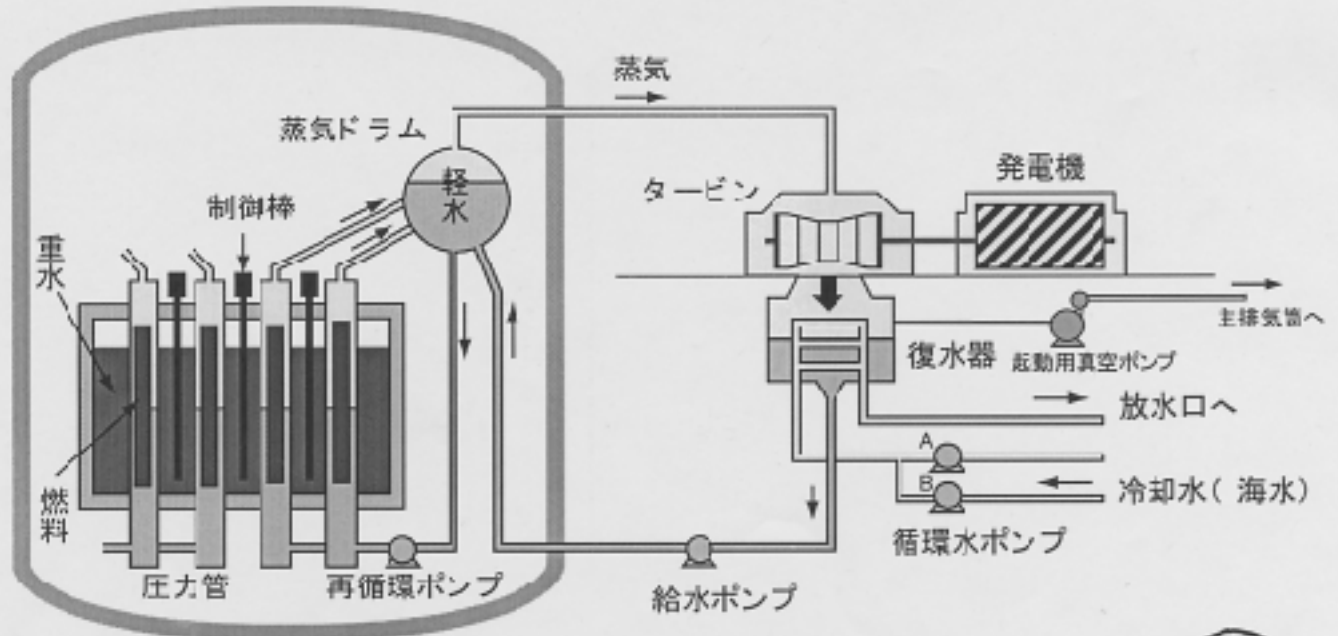
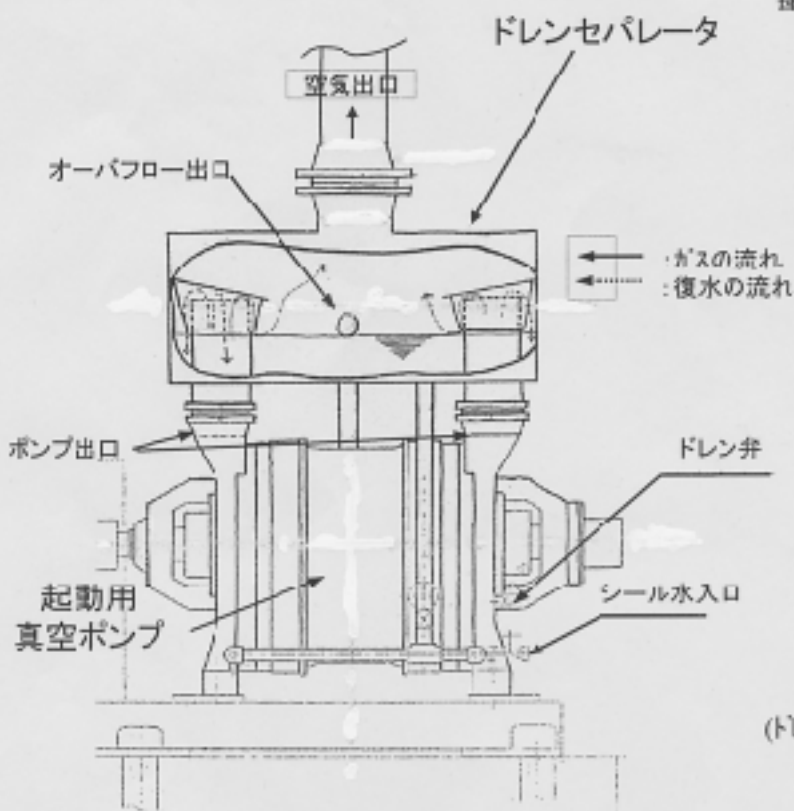
起動用真空ポンプとドレンセパレータ概要図

タービン停止後、空気抽出器の停止に伴い空気抽出器出口側の弁を閉止する。これにより、起動用真空ポンプからの排出系配管と気体廃棄物処理系につながる配管内(MV1からMV2の間)に高温の蒸気が滞留する。その後、同ポンプ運転開始のため、排出系配管にある弁(MV1とMV2)を開にした際、配管内にあった高温の蒸気や冷やされたドレン水が水平配管部に移動したと推測された。

以上の状況から、ポンプ運転開始後、排出系配管にある弁の開度調整を行ったことにより、ドレンセパレータ上部の水平配管内に滞留していた蒸気とドレン水の流れに急激な変動が生じ、ドレン水の一部が蒸気を包み込む形でドレンセパレータ側に落ちる状態が生じていたと推測された。

このように、配管内にある蒸気を包み込むような形でドレン水がドレンセパレータ側に落ちると、高温の蒸気はドレンセパレータ内の水（常温）で急激に冷やされ体積収縮し、水撃現象が発生しうるものと考えられた。

また、水撃現象の発生防止のため、起動用真空ポンプ運転開始前に、排出系配管に滞留した高温の蒸気とドレンを復水器側に排水するよう運転操作の改善を行う。

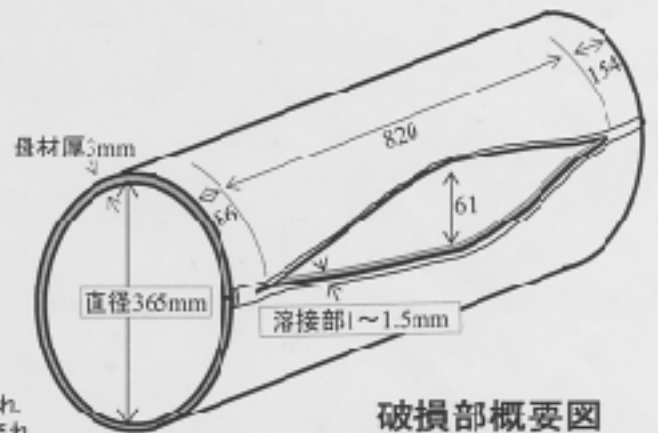
破損部概要図

ドレンセパレータは円筒形の胴板(厚さ3mm)を突き合わせ、その表面を長手方向に溶接(長さ約1m、溶接厚み約1.5mm)した構造であり、この溶接部が長さ82cmにわたり均等に開口する状態で破損していた。

破面観察から、破損は内側から外側に破損した様相が見られ、破損部の中央では脆性破壊^{*3}の特徴である「リバーパターン」が、その外縁部では延性破壊^{*4}の特徴である「ディンプル」が確認された。

以上の結果から、今回の破損はドレンセパレータの溶接部が強い力により一瞬に破損(開口)したものであり、その要因としてドレンセパレータ内の圧力が何らかの原因で瞬間的に高圧になったものと推測された。

破損部の特徴

- 1) 急激な破損に伴う脆性破面が見られた
- 2) 脆性破面の外側には延性破面が見られた

破損したドレンセパレータについては、胴部に溶接部のない新しいものに取り替える。
