平成14年12月20日
原子力安全対策課
(14-102)
<17時記者発表>

敦賀発電所2号機の原子炉手動停止について (高圧タービン付近での保温材からの発火の原因と対策)

高圧タービン NO.2 軸受部付近の保温材からの発火について

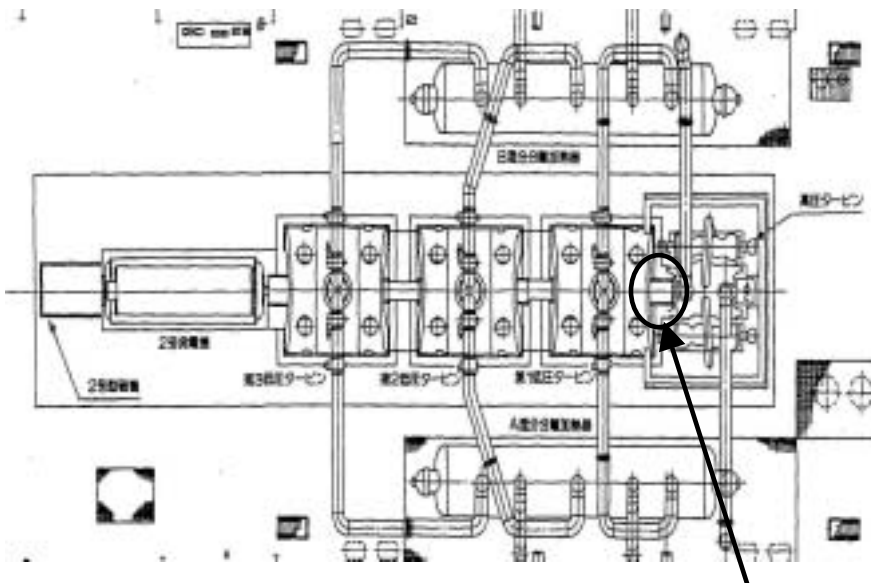
〔平面図〕

タービンNo.2軸受部では、12日15時過ぎからわずかな潤滑油の漏えいが認められていたことから、No.2軸受部から漏れた出た潤滑油が、軸受部の下部に設置されていた保温材(形は枕状、素材はロックウール)に染み込み、周囲の高温環境下で過熱され、発煙、発火した可能性が高いと考えられる。

No.2 軸受
(発火箇所)

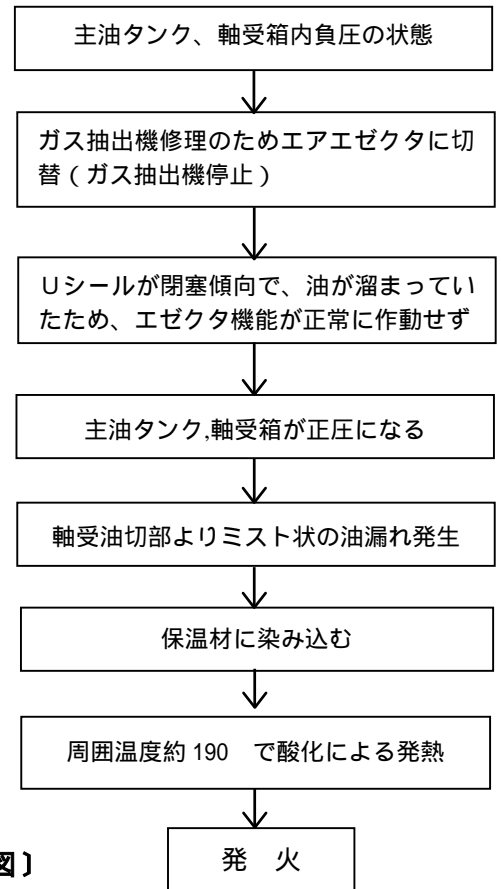
〔発火メカニズムの概要〕

Uシール部には常時潤滑油があり、油に含まれる酸化防止剤の一部が水和物となってUシール部の底部に溜まり、それが長年の使用によりオーバーフロー側の出口配管内を閉塞するにまで堆積した。これにより、Uシール部からの油の排出が阻害され、Uシール部の油面が、エアエゼクタ出口配管近傍にまで達していたと推定される。

今回エアエゼクタに運転を切替えたが、エアエゼクタ出口配管内にある油の抵抗により、エアエゼクタからの排気が十分出来ず、排気の一部が主油タンク側に入り込む状態となり、主油タンク内が正圧となったと考えられた。

これにより、主油タンクから供給されているタービンの各軸受箱の潤滑油圧力も正圧となり、油が軸受箱から外に漏れ、No. 2 軸受下部に設置していた保温材に付着し、周囲の高温環境下で過熱され、発火したものと推定された。

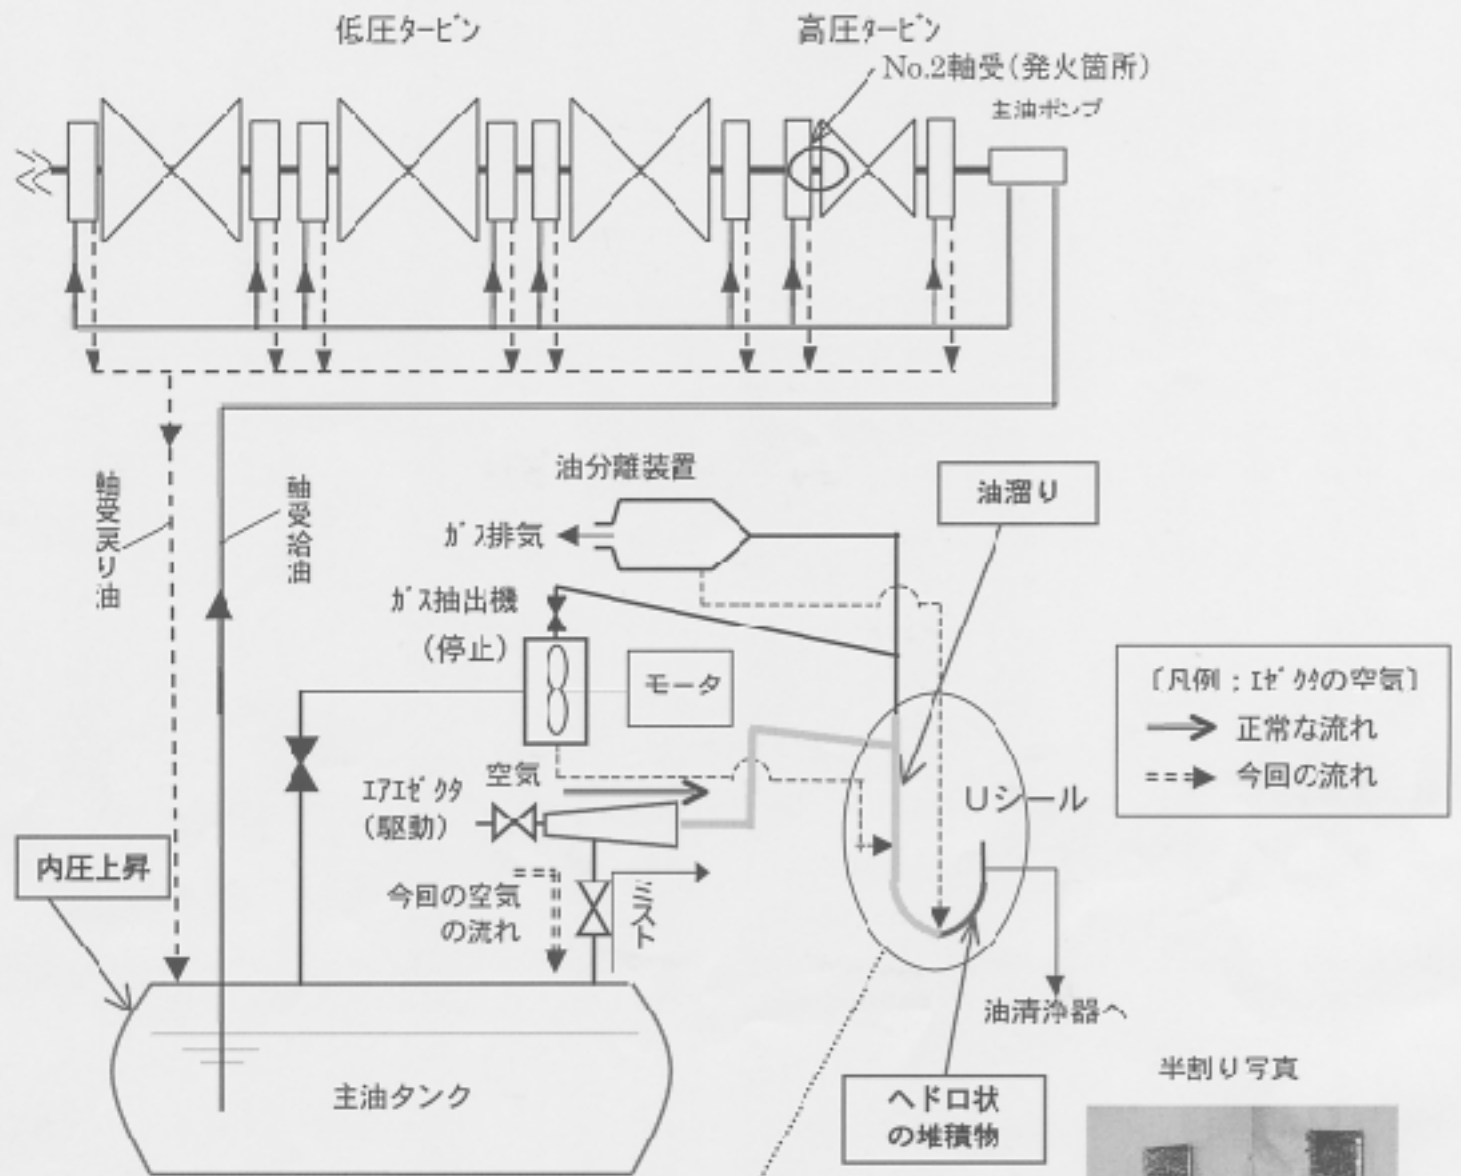
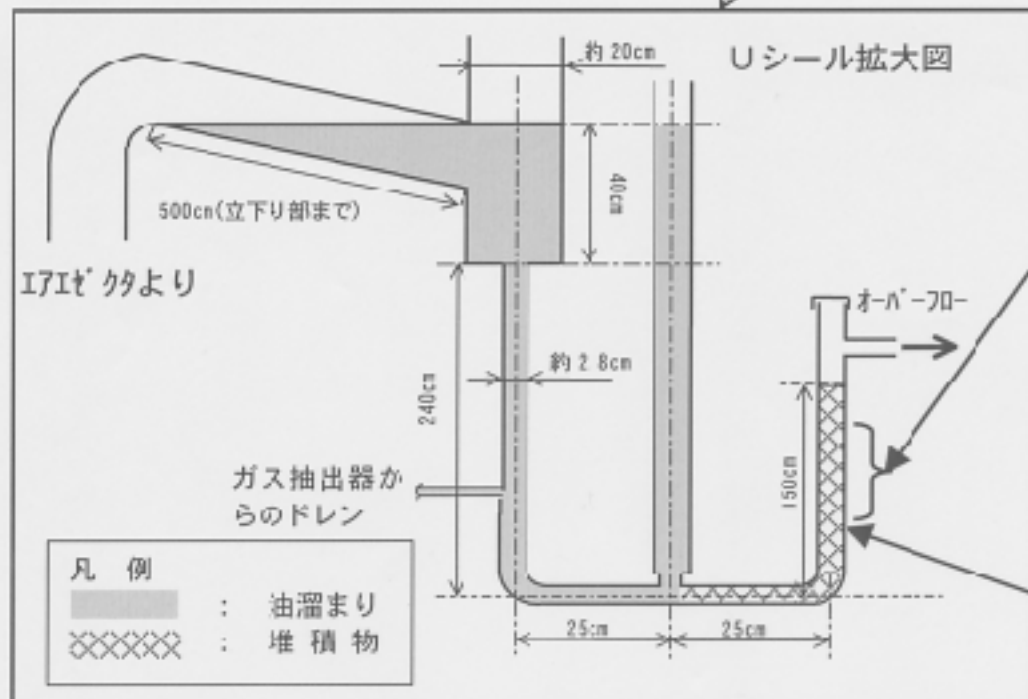
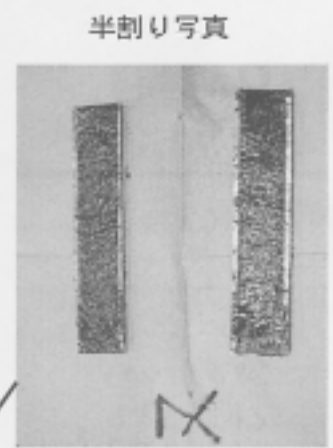
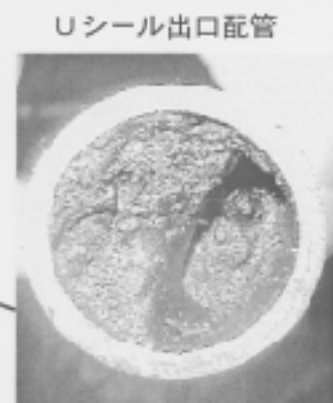
エアエゼクタは、空気の流れを用いてタンク内の気相部を外気に排出して負圧を保持している。排気される気相部には霧状の油が含まれるため、油分離装置で分離し、ガスは外気へ、油はUシール部を経て油清浄器から主油タンクに戻されている。Uシール部は、ガスが油清浄器に流入しないよう、U字型に曲げられた配管内に油が溜まる構造となっている。

Uシール部について配管を切断し調査したところ、当該部は運転開始以降一度も保守点検を行っておらず、Uシール部オーバーフロー側出口配管では高さ約150cmまでスラッジ(固形物)の堆積が認められた。また、Uシール部に溜まっていた油は約100リットルあり、油面はエアエゼクタの出口配管の高さ近くまであったと推定された。

スラッジの堆積が確認されたUシール部を新しいものに取替えるとともに、万一、軸受部から潤滑油が漏えいした場合、保温材に染み込まないように漏油受あるいはカバーを設置する。
