平成14年12月20日  
原子力安全対策課  
(14 - 103)  
<17時記者発表>

## 敦賀発電所2号機A高圧第6給水加熱器給水出口弁 逃がしライン付近からの蒸気漏えいの原因と対策

敦賀発電所 2 号機 A 高圧第 6 給水加熱器給水出口弁逃がしライン  
付近からのわずかな蒸気漏えいについて

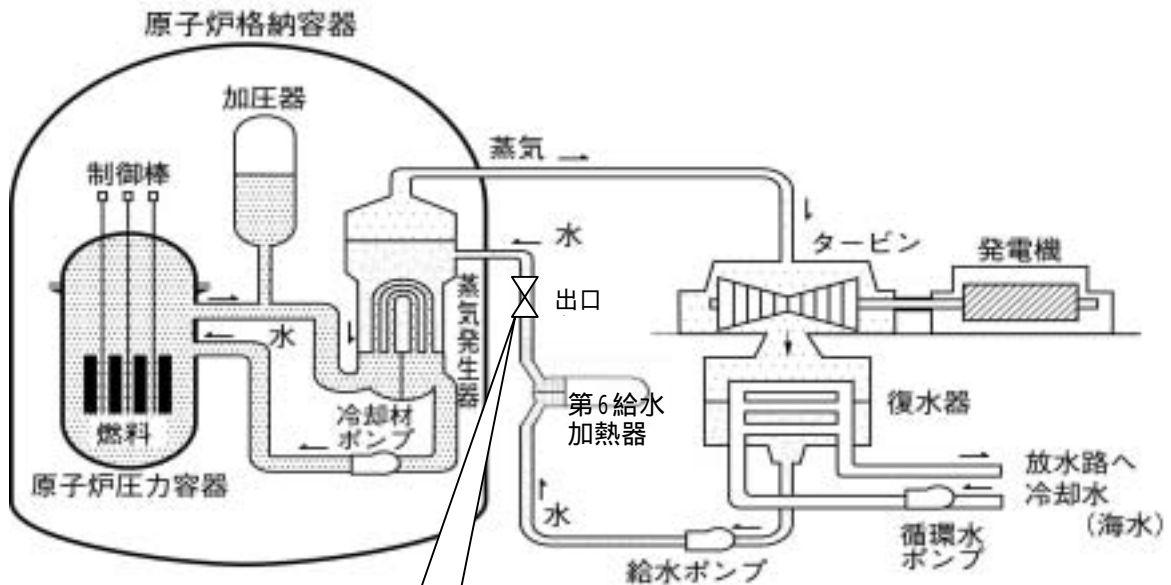
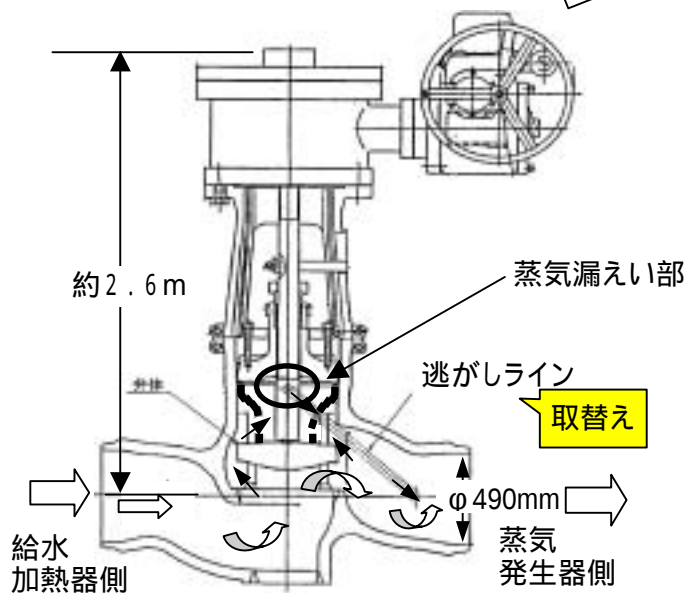
第 6 給水加熱器出口弁

当該弁の保温材を外し、外観目視点検および浸透探傷試験を実施した結果、逃がしラインの弁本体側溶接部近傍に直径約0.2mmの円形状の貫通穴を確認した。

逃がしライン全体について放射線透過試験を実施した結果、貫通穴が確認された近傍（弁本体側溶接部）から曲管部付近までの配管内面に減肉が認められた。また、逃がしラインの給水配管側曲管近傍でも減肉が認められた。

当該弁逃がしラインは、弁体の開閉動作を滑らかにするために設置されているが、運転中においては、弁体上部（上流側）の圧力が給水配管側（下流側）に比べ若干高いことから、ライン内に給水の流れが生じ、逃がしラインの曲管部前後で乱流が発生したことから、配管内面が浸食(エロージョン・コロージョン)され、貫通に至ったと推定された。

漏えいした当該弁および減肉が認められた B 高圧第 6 給水加熱器出口弁について、新しい逃がしライン（配管）に取替える。

これら逃がしラインについては、これまで減肉調査の対象箇所には含まれていなかったことから、今後は定期的に減肉測定を行い、健全性を確認する。

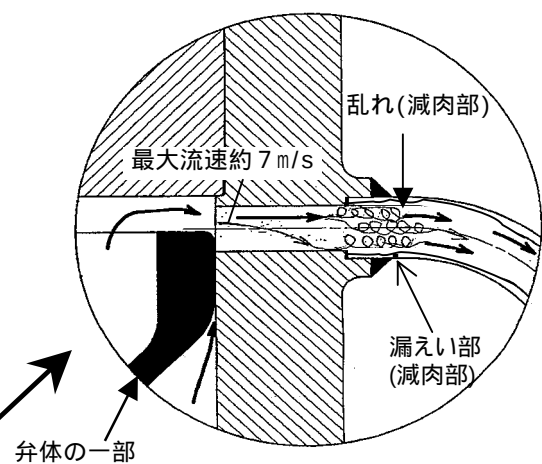
入口部の事象

減肉が認められた配管内面について、電子顕微鏡観察を実施したところ、浸食（エロージョン・コロージョン）特有の<sup>うろこ</sup>鱗状の模様が確認された。
