大飯発電所3号機の原子炉起動と調整運転開始について  
(第9回定期検査)

大飯発電所3号機(加圧水型軽水炉;定格出力118万kW)は、平成15年1月5日から第9回定期検査を実施していたが、2月23日に原子炉を起動、臨界とする予定である。

大飯発電所 3 号機の第 9 回定期検査に関する補足説明資料

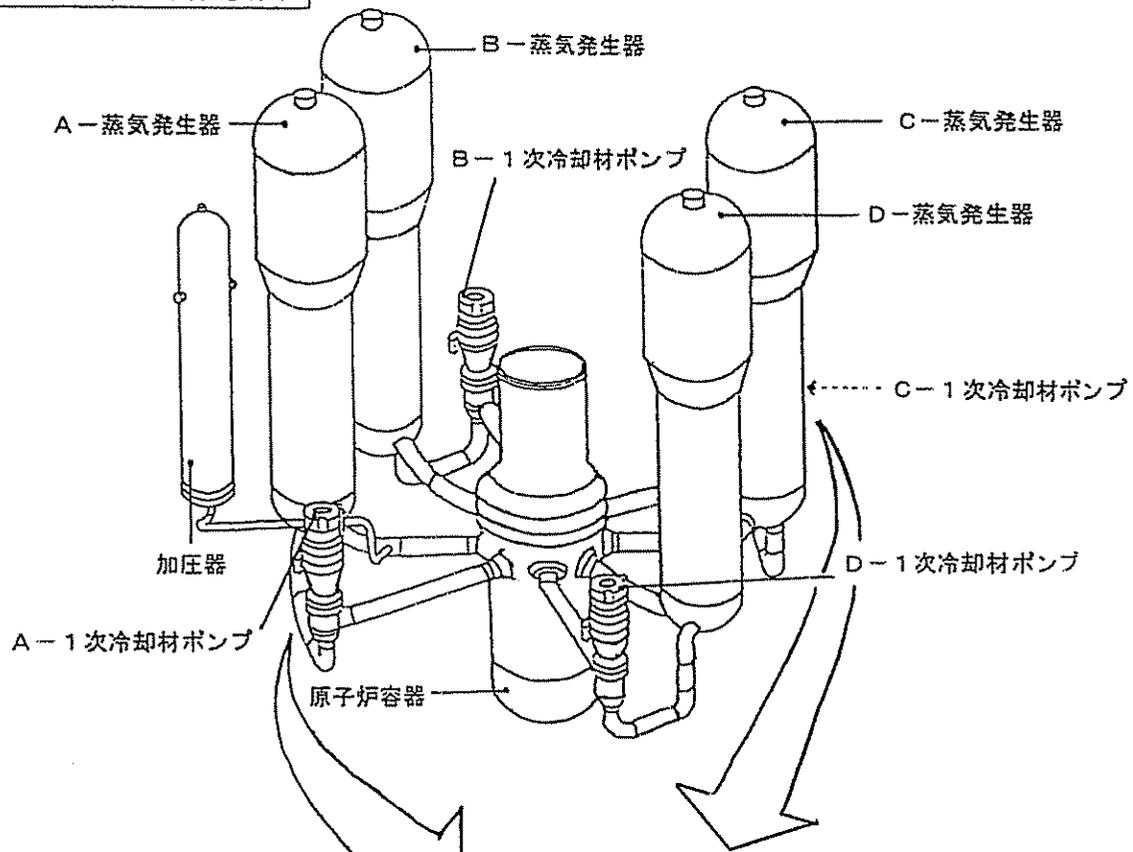
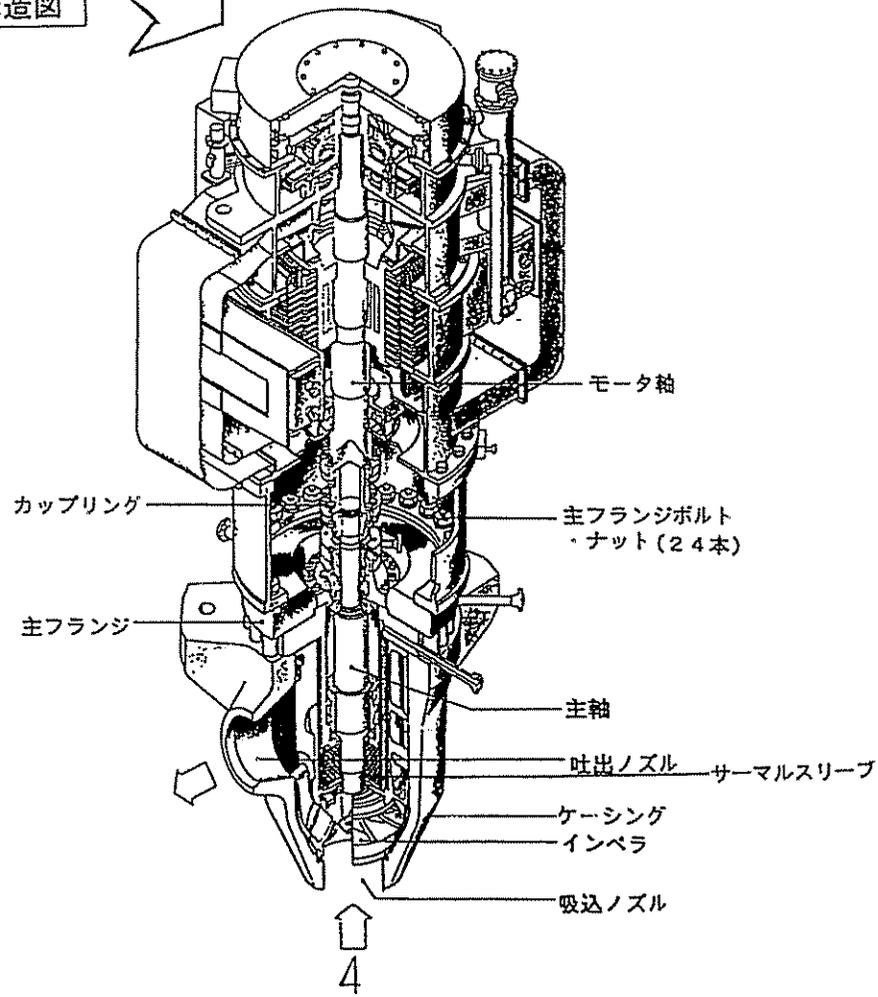
図-1 1次冷却材ポンプ点検工事概要図

1次冷却材ポンプの供用期間中検査として、4台あるポンプのうち、A、C2台のポンプについて、主フランジボルト、締め付け部等耐圧部の健全性を確認するとともに、分解検査としてインペラ等の内部部品について点検した。

また、長期的な設備信頼性維持の観点から、昇温、降温時における振動安定対策として改良型サーマルスリーブに取り替えるとともに、併せて主軸の取替えを行った。

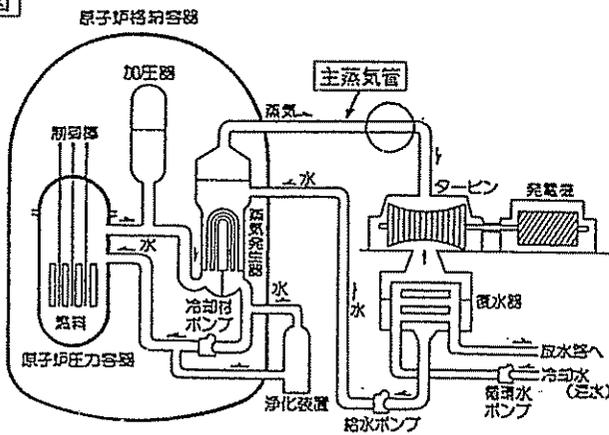
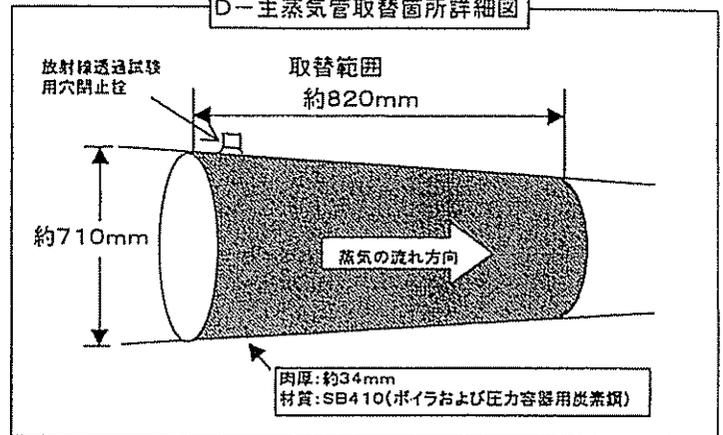
図-4 主蒸気管一部取替工事概要図

平成13年12月25日、D-主蒸気管の閉止栓管台付け根部から蒸気漏れが確認され、12月27日、漏えい箇所についてクランプによる補修を実施した。(平成14年1月9日発表済み)

D-主蒸気管放射線透過試験用穴閉止栓溶接部からの蒸気漏えい事象（平成13年12月発生）の原因調査のため、漏えいが発生した管台を含む主蒸気管の一部を同寸法・同材質で閉止栓のない新しい配管に取り替えました。

対策として、当該部については、閉止栓のない同寸法、同材質の新しい配管に取り替えるとともに、他の類似の閉止栓については、磁粉探傷検査により健全性を確認した。

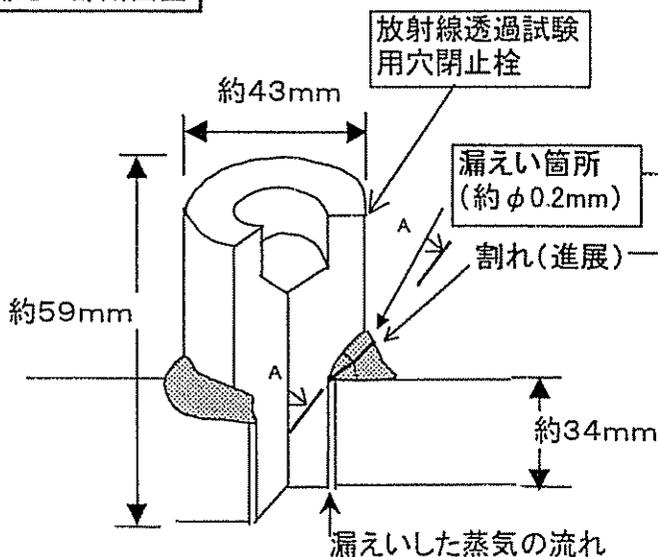
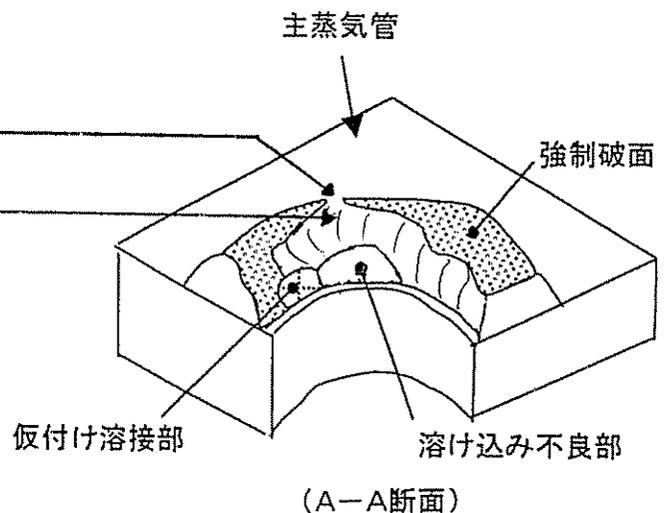
漏えい部断面図

その結果、管台溶接部の表面では0.2mmの割れであったが、内面は長さ20mmにわたって割れが認められた。破面等の調査から、割れは内面から外面に向けて溶接部内を扇状に進展しており、内面の起点部では溶接時の溶け込み不良と、管台を溶接する前に行った仮付け溶接跡が認められた。

漏えいに至った原因は、管台を溶接した際、溶け込み不良部を起点として、仮止め溶接部の影響<sup>\*1</sup>により、溶接部外表面近くまで大きな溶接割れ(低温割れ<sup>\*2</sup>)が発生していたと推定された。その割れがその後の運転や停止に伴う圧力変化等により進展し、貫通したため漏えいしたものと推定された。

- \* 1) 管台の仮付け溶接は被覆アーク溶接で行っていた。この溶接法では、溶接棒の管理（乾燥等）が不十分な場合、低温割れが発生することが知られている。
- \* 2) 溶接後、溶接部やその近傍が200 程度以下に冷却される際に発生する割れ。低温割れには水素が関与している。

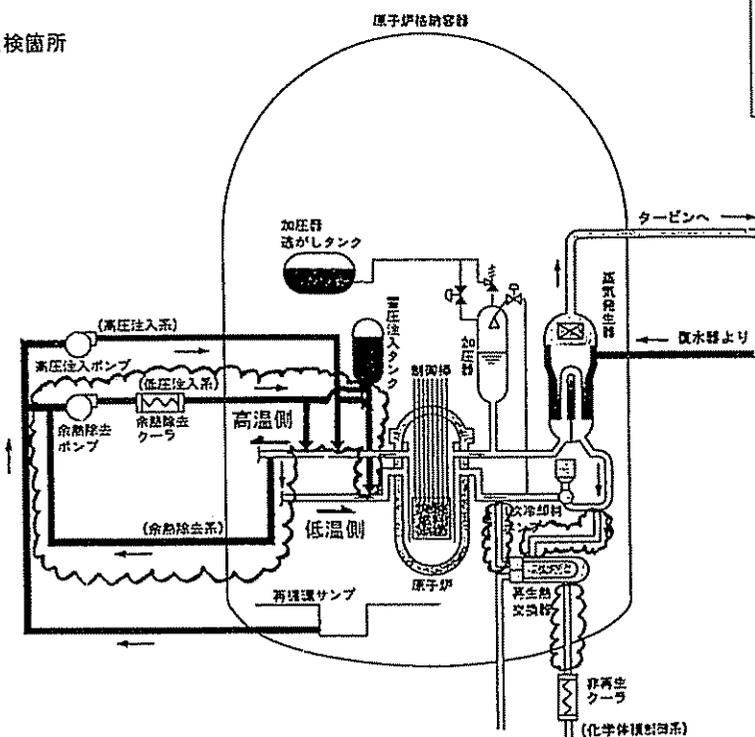
## 概略系統図

国内PWRプラントのステンレス配管に取り付けられた塩化ビニールテープ\*が原因で応力腐食割れが発生した事例に鑑み、余熱除去系統、化学体積制御系統等の配管外表面の点検を行い、塩化ビニールテープの取り付け跡が認められた箇所について浸透探傷検査を実施した結果、6箇所で指示模様が確認されました。

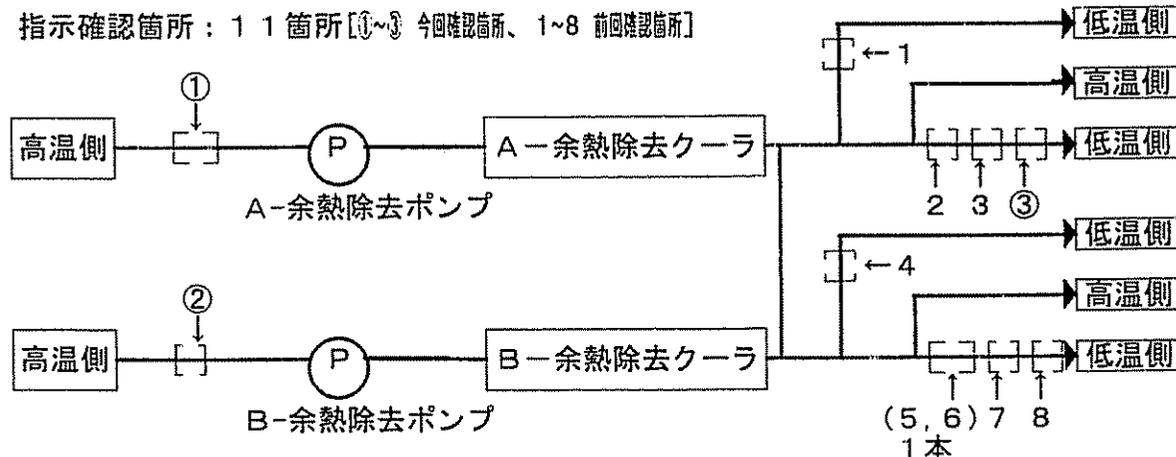
## 指示、配管取替箇所概略図

今定期検査において、6箇所では指示模様が確認された。3箇所は、手入れにより指示部が除去されたが、残り3箇所については、当該配管の必要厚さを満足しているが、念のため同種配管に取り替えた。

前回定期検査において、11箇所では指示模様が認められたが、配管の必要厚さを満足していることを確認していた。今定期検査において、これらの指示部のうち3箇所は手入れにより指示部が除去されたが、残り8箇所については、念のため同種配管に取り替えた。

指示確認箇所：11箇所 [①~③] 今回確認箇所、1~8 前回確認箇所

今回指示模様が確認された6箇所と前回定検で指示が確認されている11箇所について配管外表面の軽微な手入れを行ったところ、6箇所(内3箇所前回定検分)は、指示部が除去され、再度、浸透探傷検査等により異常のないことを確認しました。

残りの11箇所(内8箇所前回定検分)については、当該配管の必要厚さを満足しているが、念のため同種配管に取り替えました。

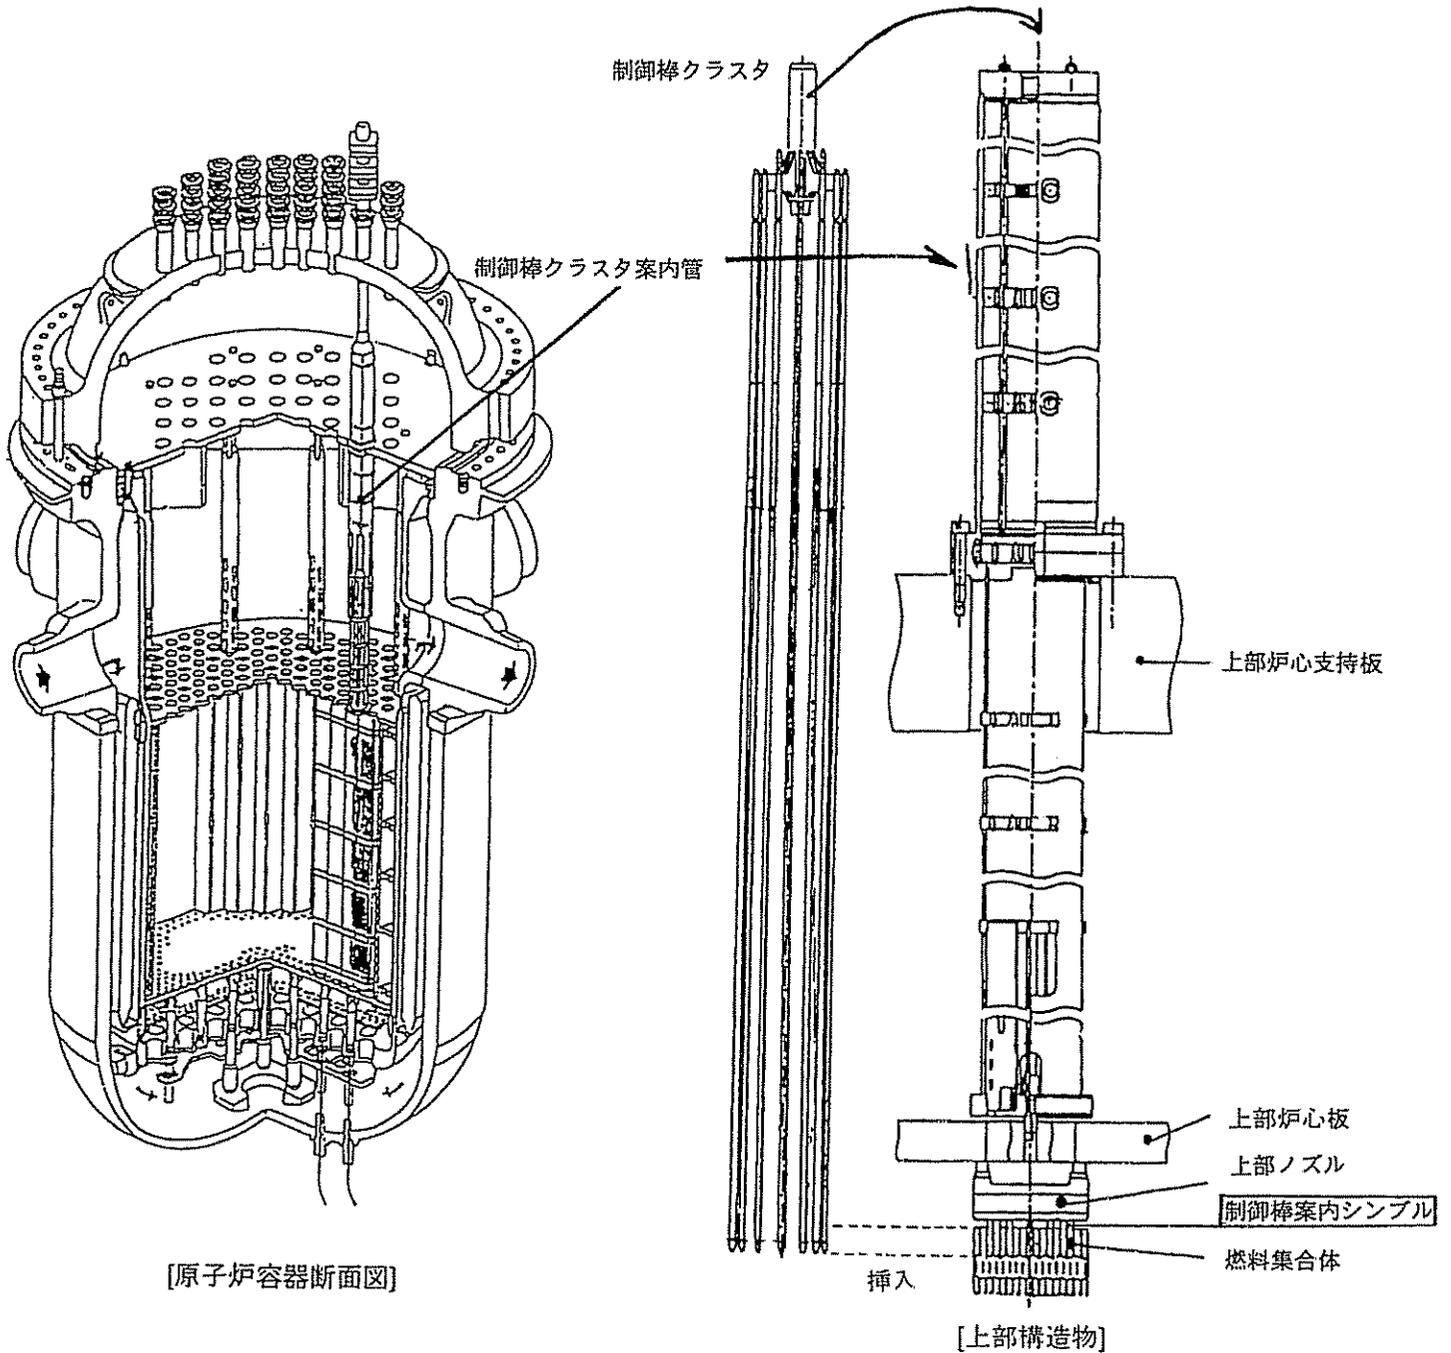
制御棒クラスタ概要図

制御棒クラスタは、原子炉運転中、炉内の一次冷却材の流れにより振動し、制御棒案内シンブル等と接触し摩耗する。このため、計画的に制御棒クラスタの摩耗測定を実施している。

今定期検査において、制御棒クラスタ全数(53本)の摩耗を評価した結果、先端部摩耗量が取替基準に達した5本について、取替を実施した。
