美浜発電所2号機の点検結果について  
(第5高圧給水加熱器伝熱管漏えいの原因と対策)

美浜発電所2号機(加圧水型軽水炉;定格出力50.0万kW)は、定格熱出力一定運転中のところ、2次系給水系統の第5高圧給水加熱器<sup>\*1)</sup>B系統においてドレン(凝縮水)流量の増加傾向が認められたため、5月8日より監視強化を行っていた。16日に、ドレン流量の増加は伝熱管からの漏えい<sup>\*2)</sup>である可能性が高いと判断し、17日午前0時から出力降下を開始、午前1時18分に電気出力を約75%とし、第5高圧給水加熱器のB系統を隔離して点検・調査を行うこととした。

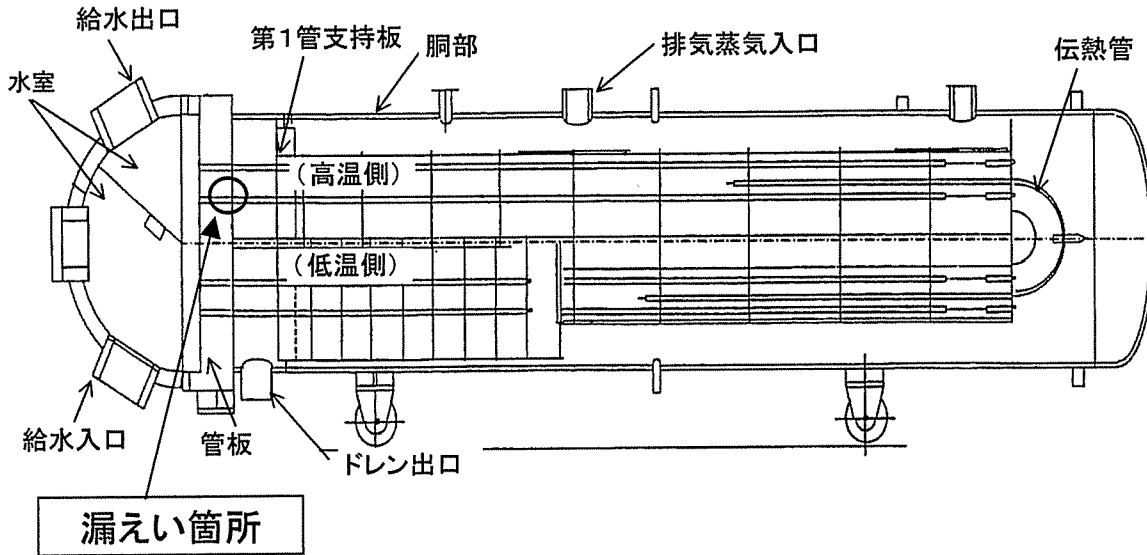
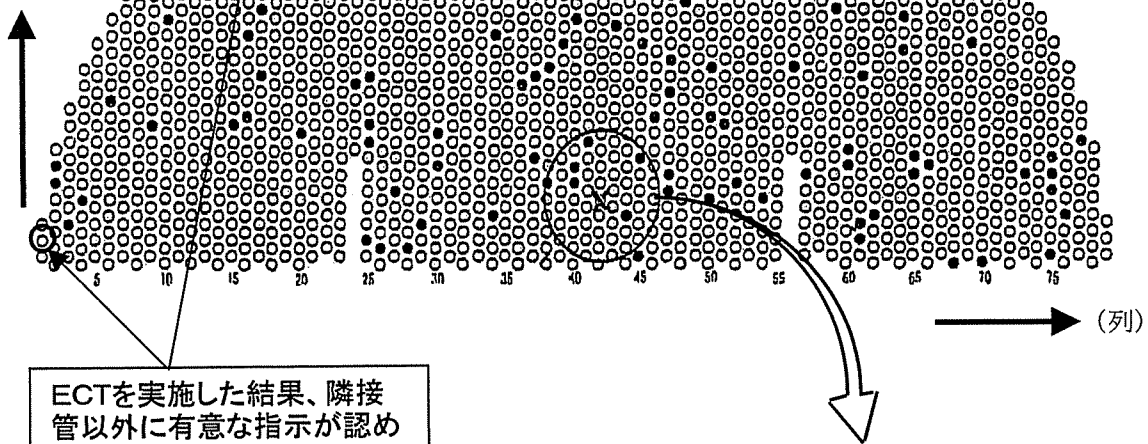
# 損傷箇所位置図

B系統の第5高圧給水加熱器について、漏えい検査およびファイバースコープによる調査の結果、伝熱管1本で、給水出口側管板内に1箇所および管板付近に2箇所の損傷(開口)が認められた。

さらに、伝熱管全数について、出口側管板部内と管板部端面付近を渦流探傷検査した結果、損傷のあった伝熱管に隣接する2本で減肉指示が認められたほか、それ以外の伝熱管2本で管板内に有意な指示が認められた。

給水出口側（水室側から見た図）

出口側管板部  
（高温側）

ECTを実施した結果、隣接  
管以外に有意な指示が認め  
られた伝熱管。  
（1列2番、16列21番）

- ：既施栓管
- ⊗：漏えい管（42列5番）
- ⊙：隣接する伝熱管の有意な信号指示管  
（41列4番、41列5番）

開口が認められた伝熱管 1 本と渦流探傷検査で有意な指示が認められた伝熱管 4 本（隣接する伝熱管 2 本を含む）の計 5 本について施栓を行うこととした。

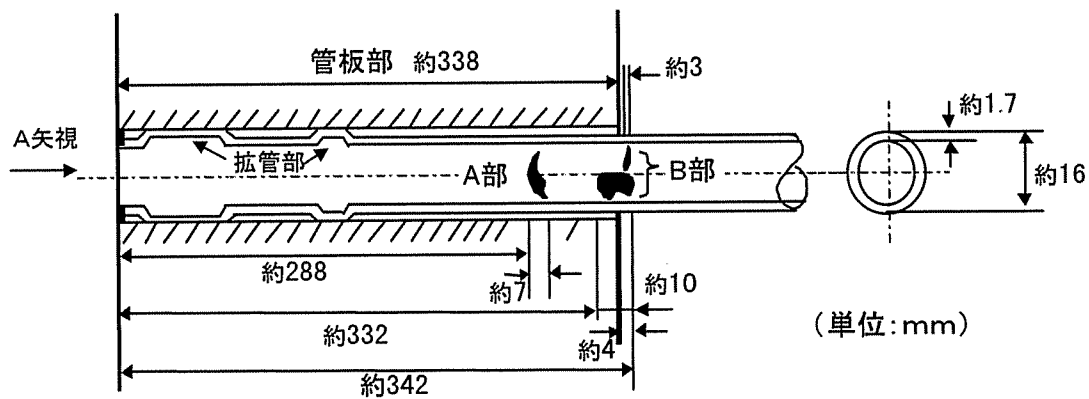
・給水出口側42列5番 伝熱管

# 損傷状況図 (ファイバースコープによる観察結果)

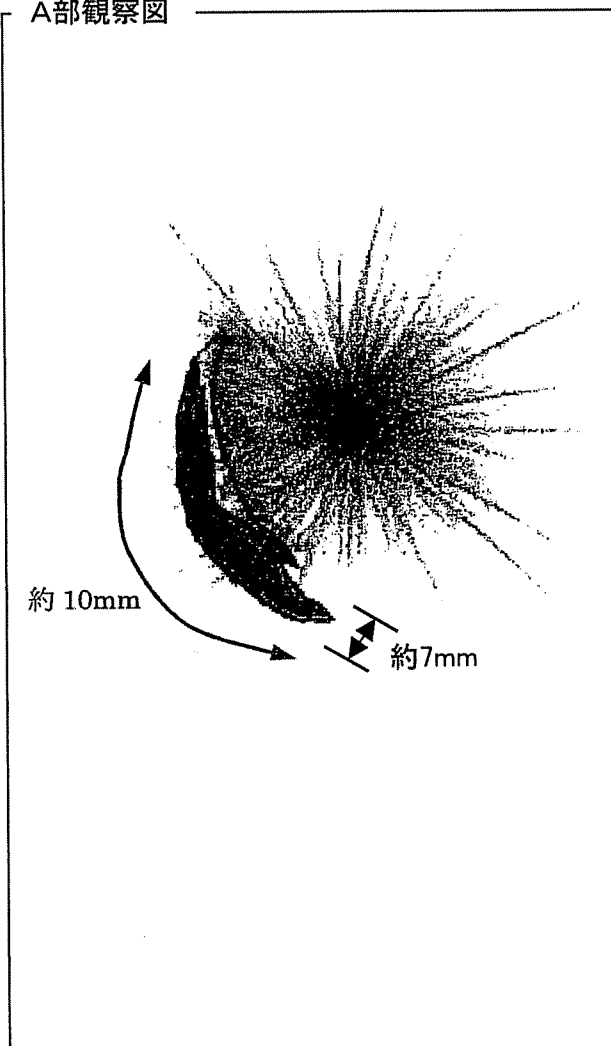
A部観察図

A部において、伝熱管外面の初期傷から応力腐食割れ(SCC)が発生・進展し、開口に至ったものと考えられる。このA部の開口部から給水が流れだし、当該管の管板端面付近で浸食が発生し、外面減肉が生じ開口した(B部)ものと推定される。更に、B部からの噴流により、その隣接の伝熱管が浸食を受け、隣接管は外面減肉が発生したと推定される。

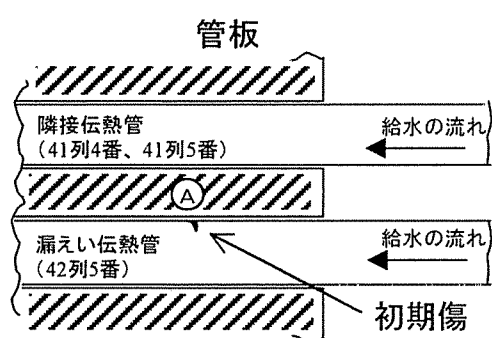
① 伝熱管外面の初期傷からSCCが発生・進展し開口

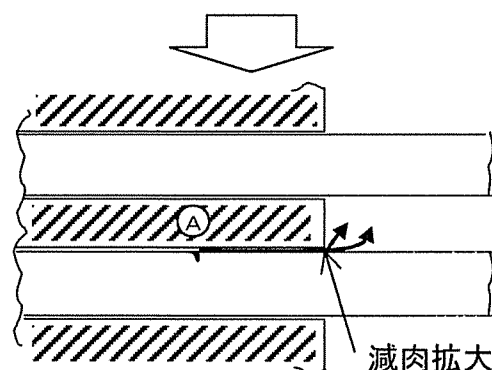
② 給水の噴出により、管板端面付近の伝熱管外面に浸食による減肉拡大。

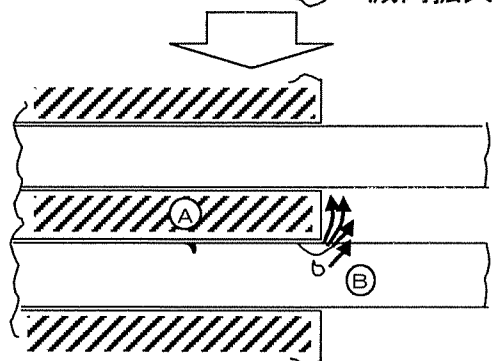
③ 当該管の管板端面付近で開口。

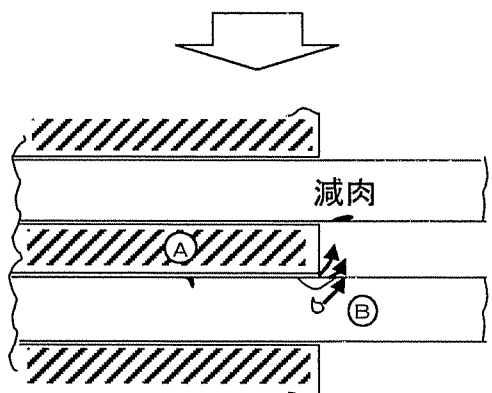
④ 給水の噴出水により隣接管2本(41列4番、5番)に浸食による減肉が発生。
