平成15年5月22日  
原子力安全対策課  
(15-19)  
<16時記者発表>

高浜発電所4号機の定期検査状況について  
(蒸気発生器伝熱管の渦流探傷検査結果)

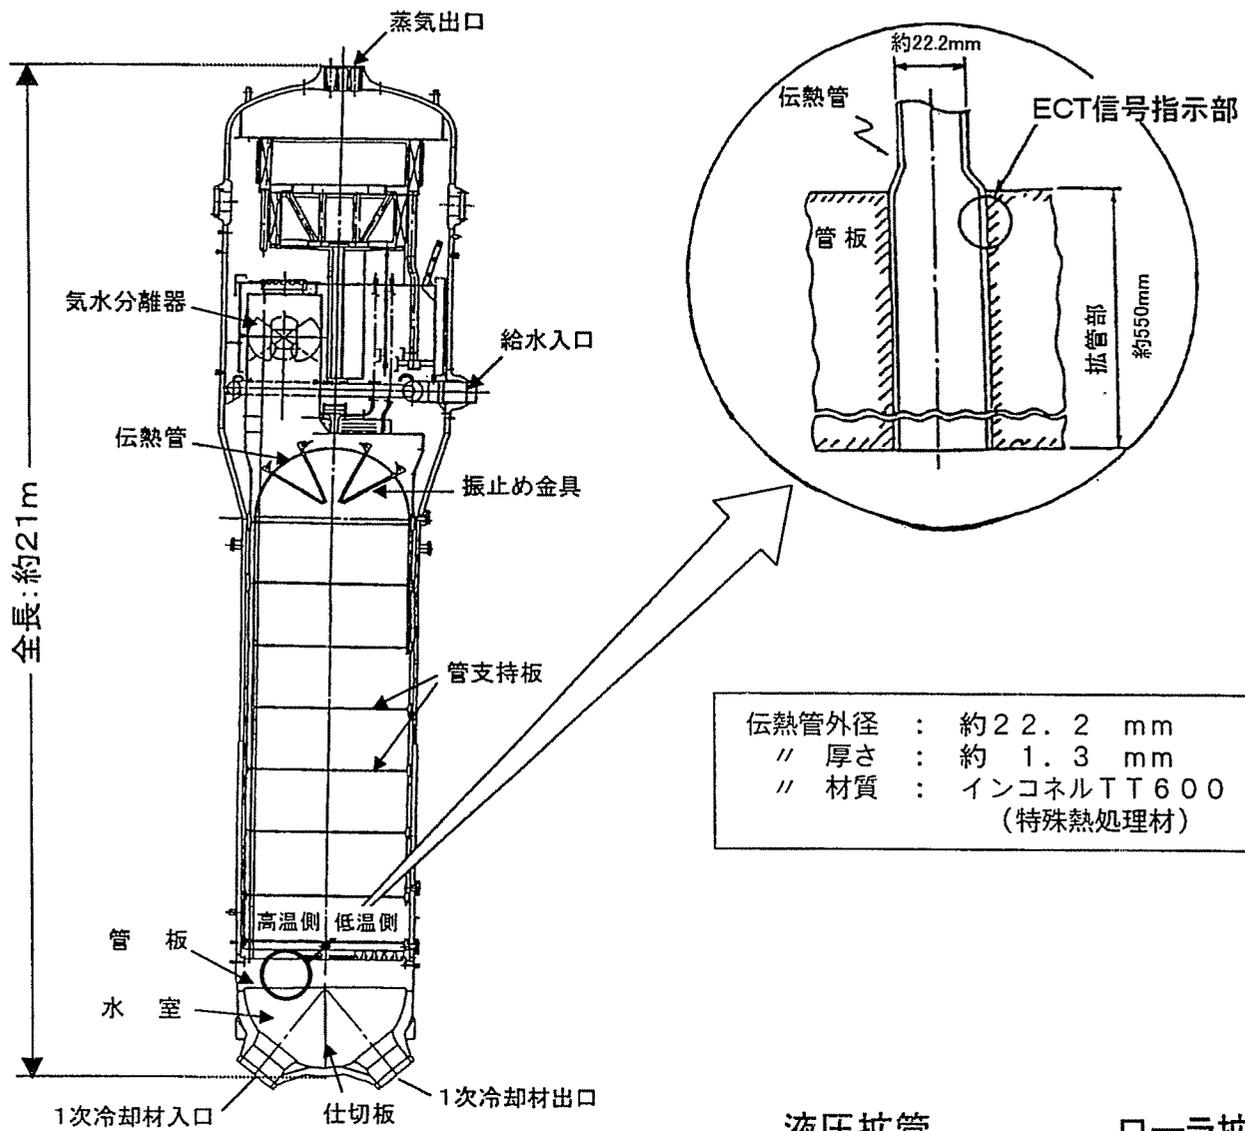
## ECT信号指示部拡大図

高浜発電所4号機(加圧水型軽水炉;定格出力87.0万kW)は、平成15年4月28日から第14回定期検査を実施しているが、蒸気発生器伝熱管の全数(既施栓管を除き3基で10,099本)について渦流探傷検査(ECT)を行った結果、2本の伝熱管の高温側管板拡管部において有意な欠陥信号が認められた。

原因については、高浜3,4号機での過去の調査結果から、蒸気発生器製作時に伝熱管を管板部で拡管する際、伝熱管内面で局所的に大きな引張応力が残留し、これと運転時の内圧とが相まって、伝熱管内面で応力腐食割れが発生したものと推定される。

# 高浜4号機 蒸気発生器伝熱管損傷発生箇所概要図

このため、欠陥信号が認められた伝熱管2本については、閉止栓(機械式栓)を施工し、使用しないこととする。

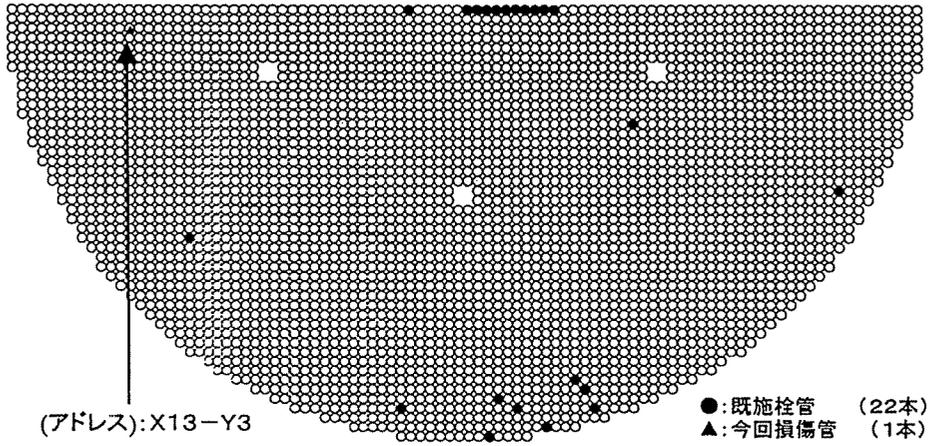
[A—蒸気発生器高温側]

# ECT信号指示管位置図
