平成15年6月13日  
原子力安全対策課  
(15-27)  
<11時記者発表>

## 敦賀発電所1号機の第28回定期検査開始について

敦賀発電所1号機（沸騰水型軽水炉；定格出力35.7万kW）は、平成15年6月14日から約2カ月の予定で第28回定期検査を実施する。  
定期検査を実施する主な設備は次のとおりである。

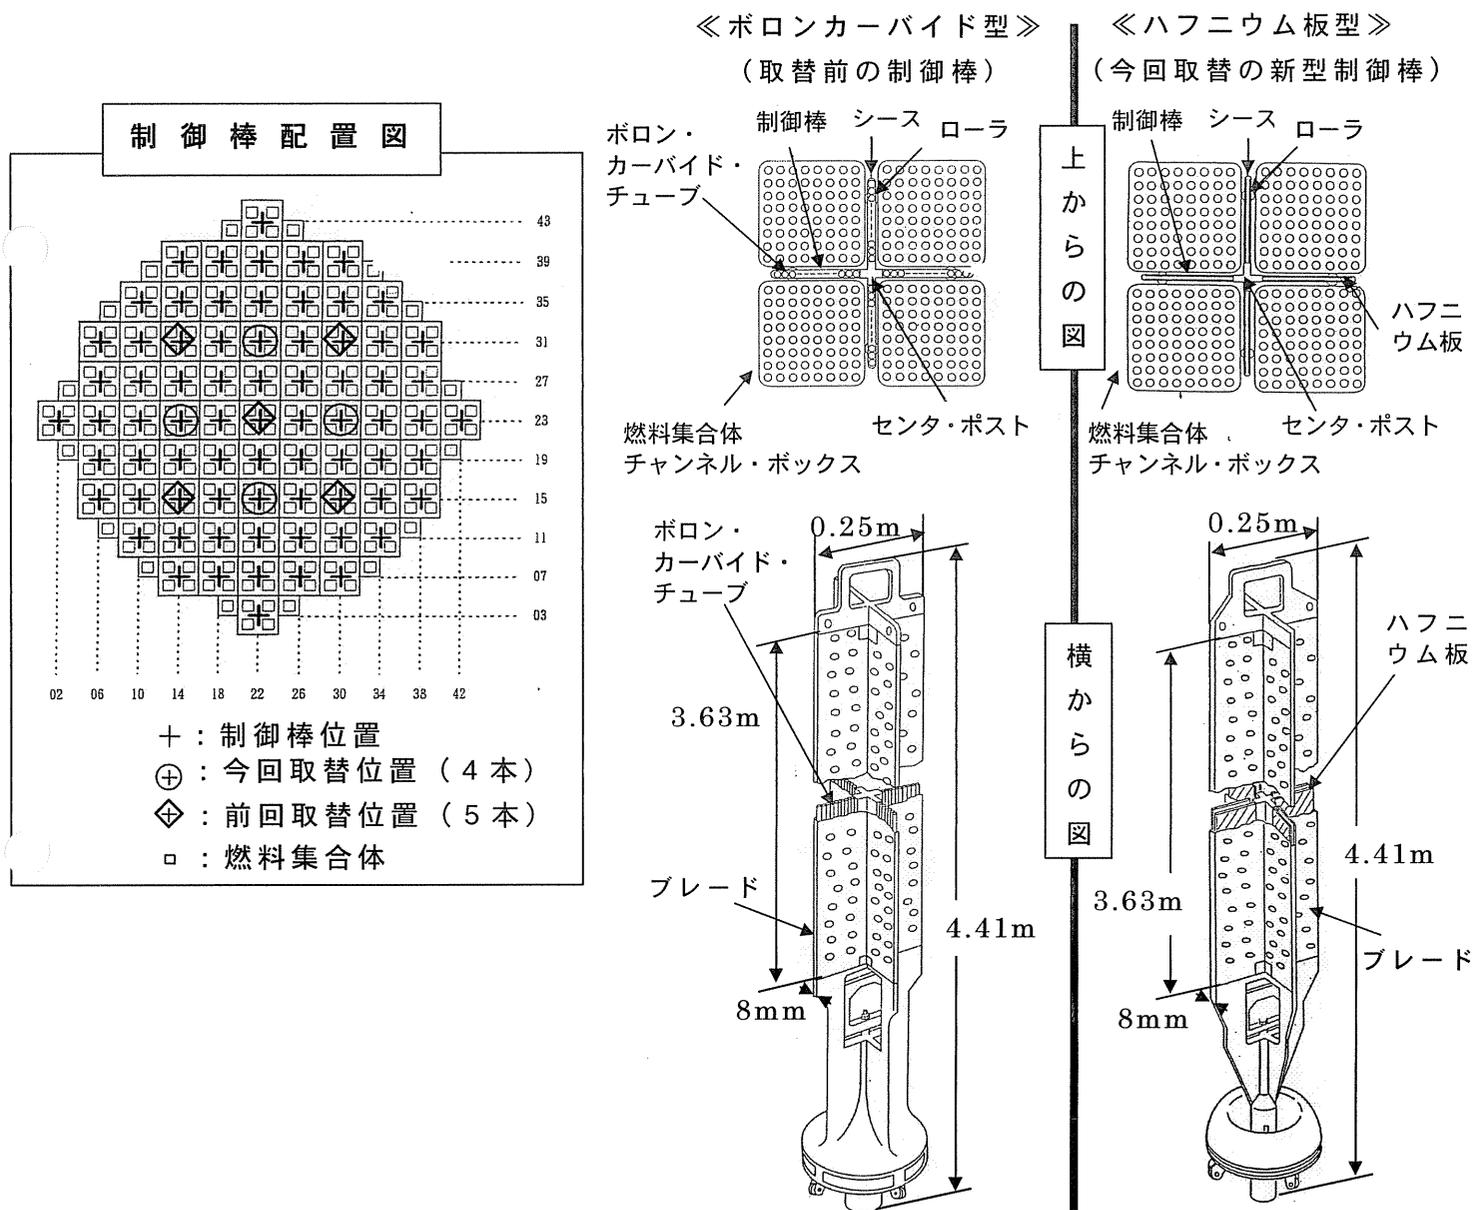
### 制御棒取替工事

炉内の制御棒 73 本のうち 4 本について、放射性廃棄物の低減を図るため、従来の制御棒に比べて炉内で長期間使用することができる新型制御棒\*に取り替える。

制御棒タイプ		ポロンカーバイド型	ハフニウム板型 (前回及び今回定期検査で採用)
寸	有効長 (m)	約 3.63	約 3.63
	ブレード厚さ (mm)	約 8	約 8
法	シース肉厚 (mm)	約 1.4	約 0.8
	重量 (kg)	約 100	約 100
中性子吸収材		ポロンカーバイド粉末	ハフニウム板

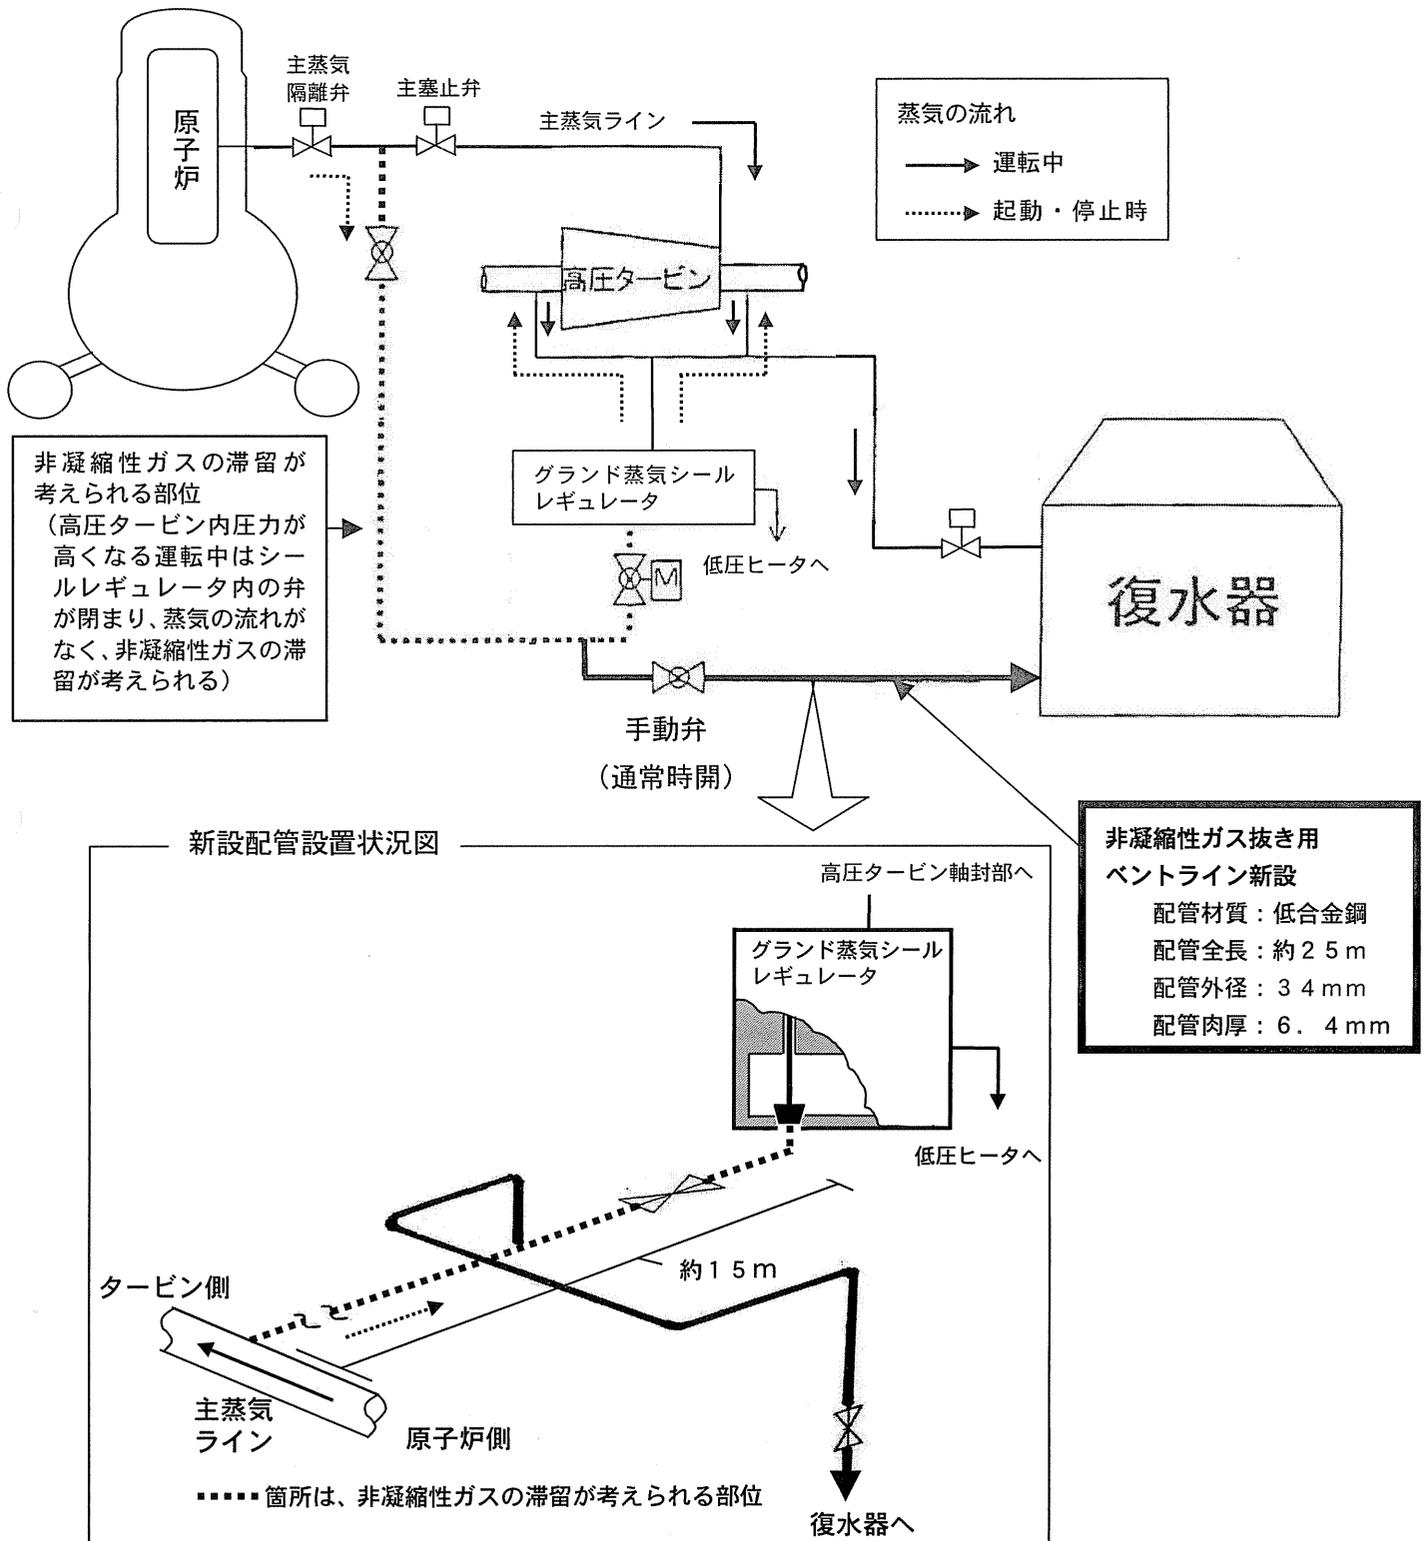
## タービンランド蒸気系配管ベントライン設置工事

国内プラントにおいて、配管の一部に滞留していた非凝縮性ガス（水素、酸素）が、高温の蒸気により急速に燃焼し配管を破断させた事例に鑑み、非凝縮性ガスが滞留する可能性があるタービンランド蒸気系配管\*に、ガス抜き用のベントラインを新たに設置する。

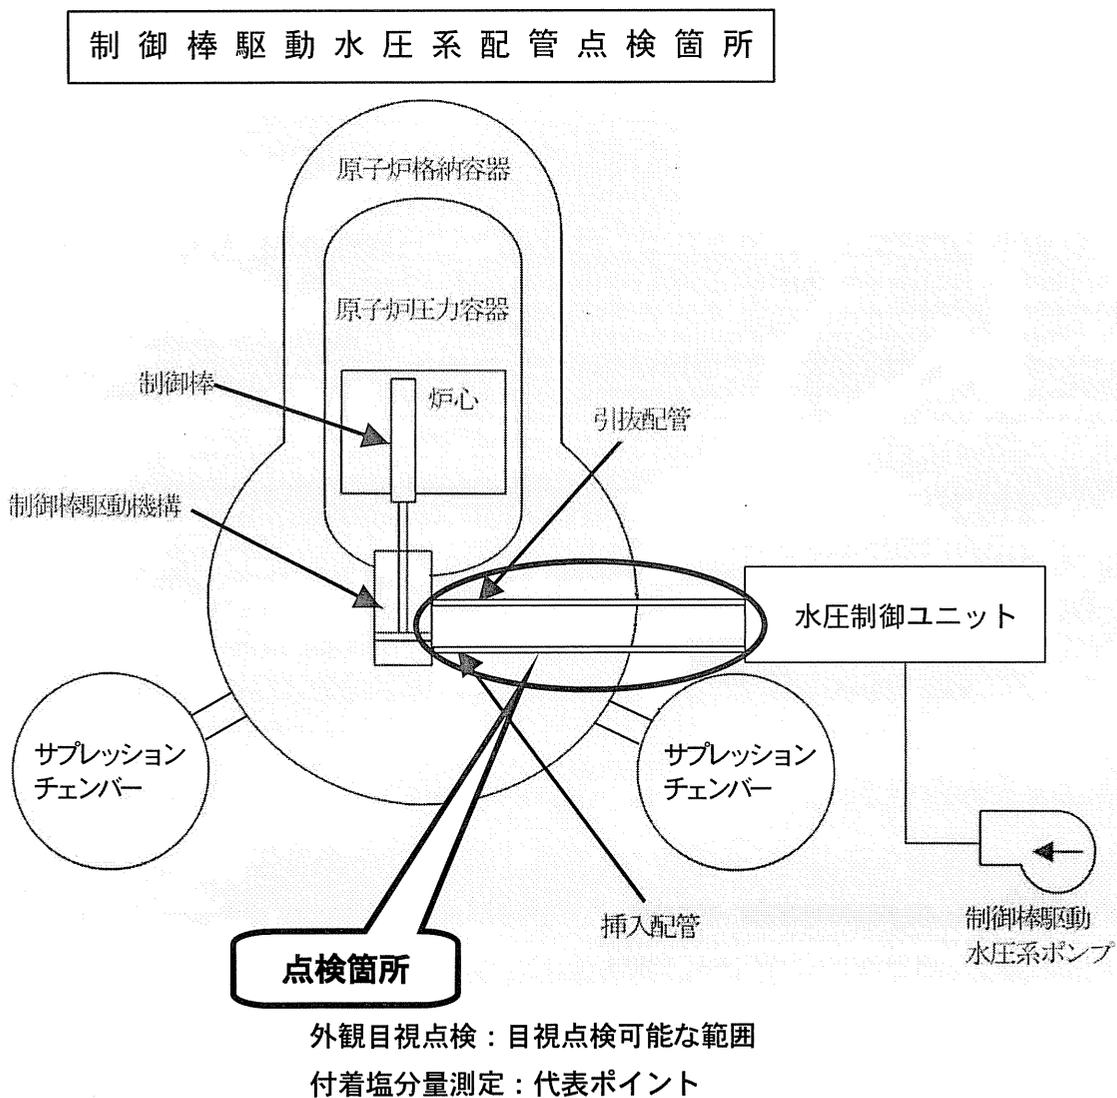
### 制御棒駆動水圧系配管等ステンレス配管点検工事

国内プラントにおいて、制御棒駆動水圧系配管に海塩粒子が付着し応力腐食割れが発生した事例に鑑み、制御棒駆動水圧系配管や安全上重要な配管で建設時や配管取替時に塩害対策を行っていないステンレス配管について、外観目視点検および塩分量測定を実施する。

制御棒駆動水圧系配管以外の主な点検箇所

- ・ 非常用復水器系
- ・ 原子炉再循環系
- ・ 高圧注水系
- ・ 自動減圧系
- ・ 液体毒物注入系
- ・ 炉心スプレイ系
- ・ 原子炉压力容器頭部冷却系

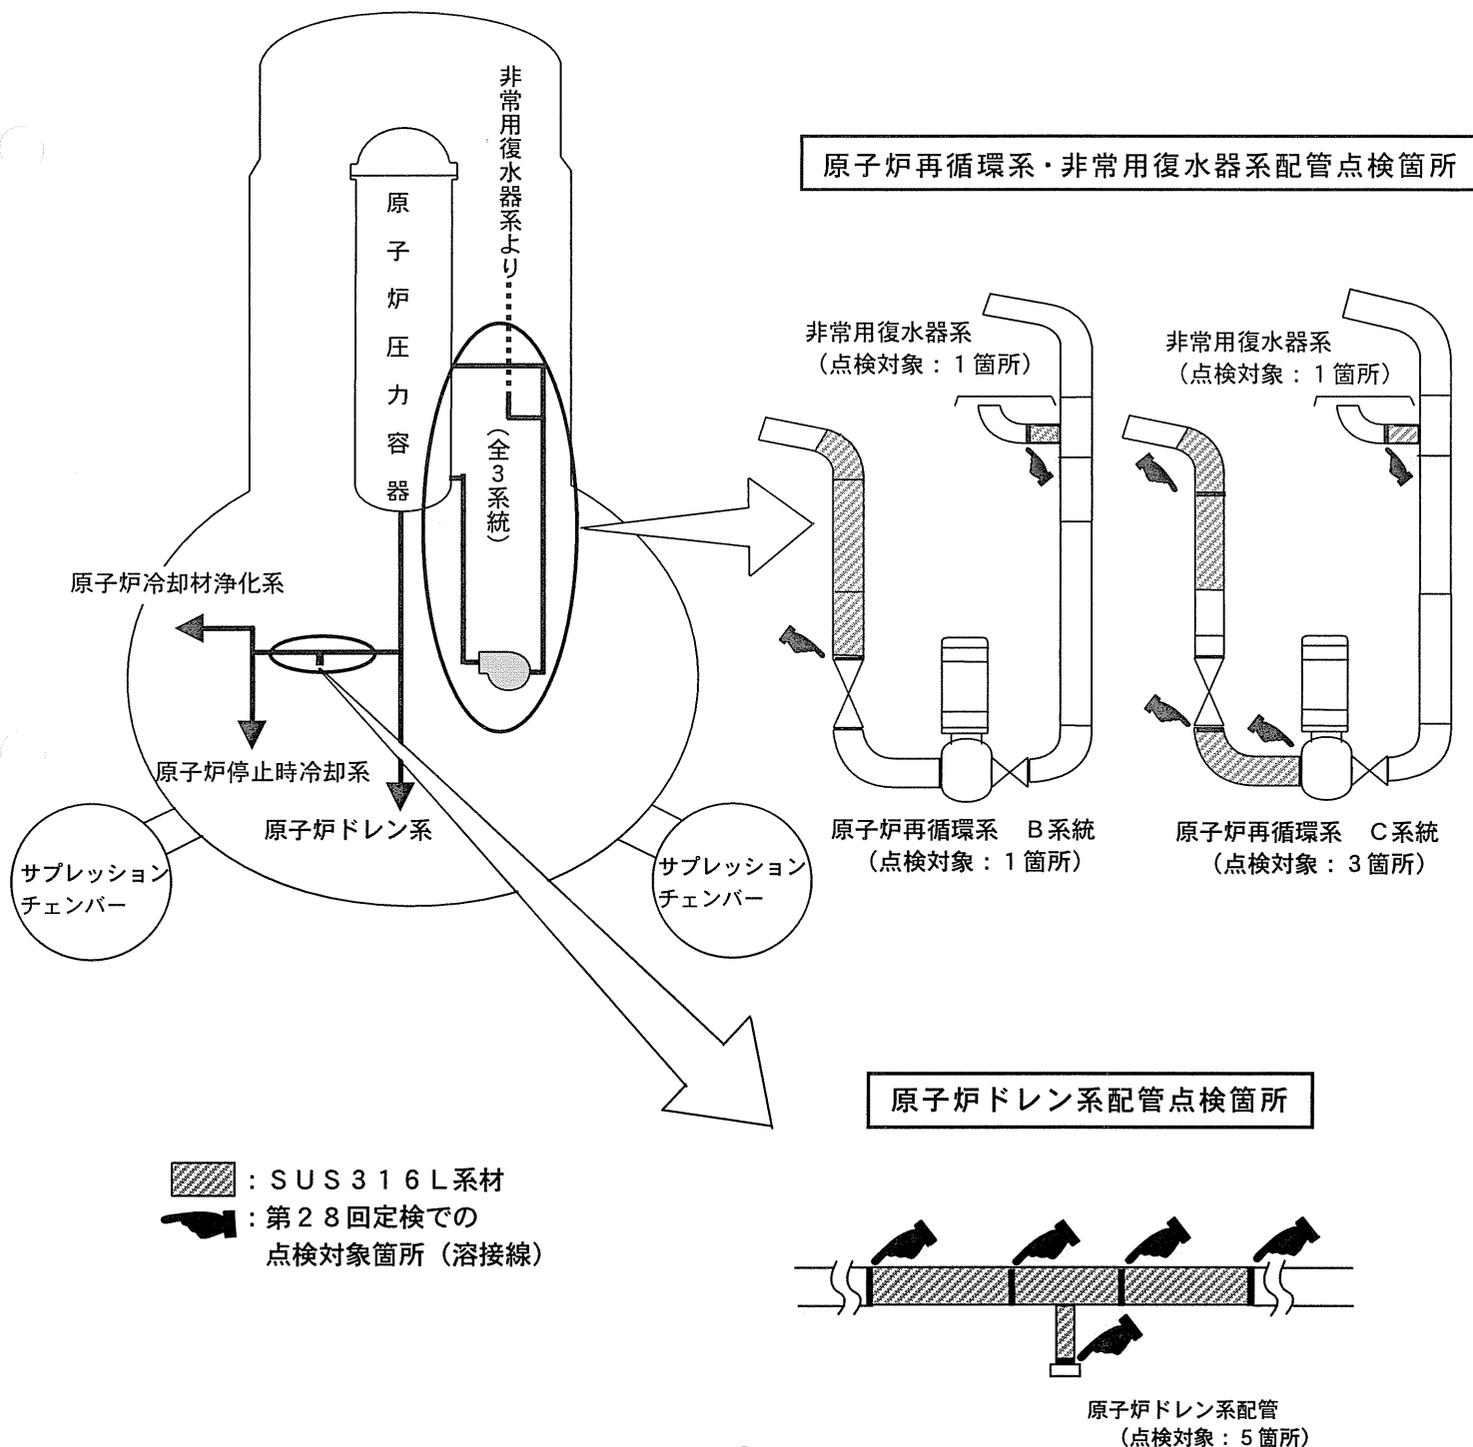
### 原子炉再循環系配管等点検工事

国内プラントにおいて、SUS316L系（ステンレス）材を用いた原子炉再循環系配管の溶接継手部にひび割れが確認された事例に鑑み、原子炉冷却材圧力バウンダリのうち、SUS316L系（ステンレス）材を用いた原子炉再循環系配管等の溶接継手部（11箇所）について、超音波探傷検査を行う。

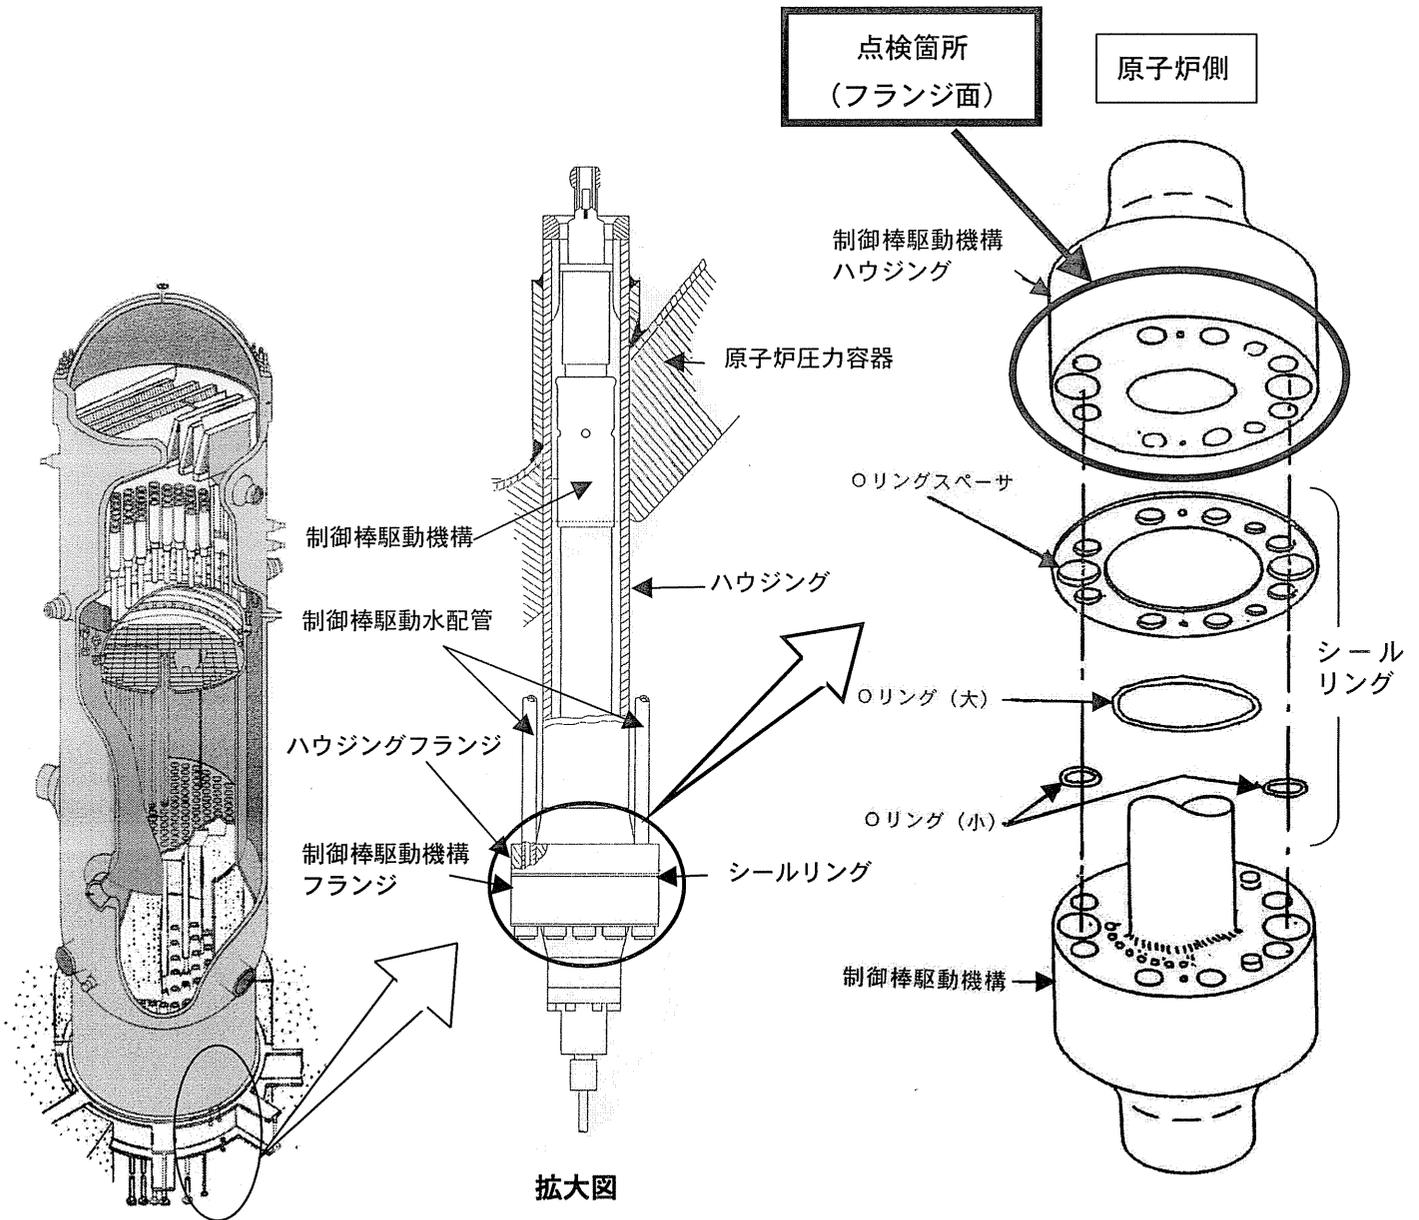
### 制御棒駆動機構ハウジングフランジ部の点検

平成13年1月、敦賀1号機の第26回定期検査中、制御棒駆動機構の漏えい確認を行った際、駆動機構のハウジングフランジ面の面荒れが原因で、わずかな漏えいが認められた事象に鑑み、今定期検査で取替予定の制御棒駆動機構(12本)のハウジングフランジ面の外観目視点検を行う。

平成13年1月、敦賀1号機の第26回定期検査中、制御棒駆動機構の漏えい確認を行った際、駆動機構のハウジングフランジ面の面荒れが原因で、わずかな漏えいが認められた事象に鑑み、今定期検査で取替予定の制御棒駆動機構（12本）のハウジングフランジ面の外観目視点検を行う。

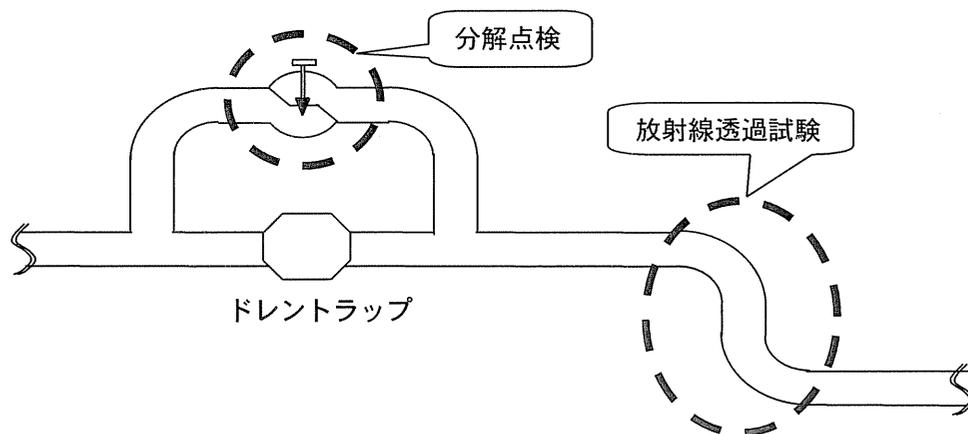
#### 今定期検査における点検例

平成13年10月、定格出力運転中の敦賀1号機において、弁のシートパスにより発生した高速の蒸気ドレンにより、タービン衛帯蒸気ドレン配管エルボ部が減肉し、蒸気が漏えいした事象に鑑み、類似の蒸気ドレン系配管のエルボ部については放射線透過試験等を、弁については分解点検を行う。(点検箇所総数 配管：約30箇所、弁：約20箇所)

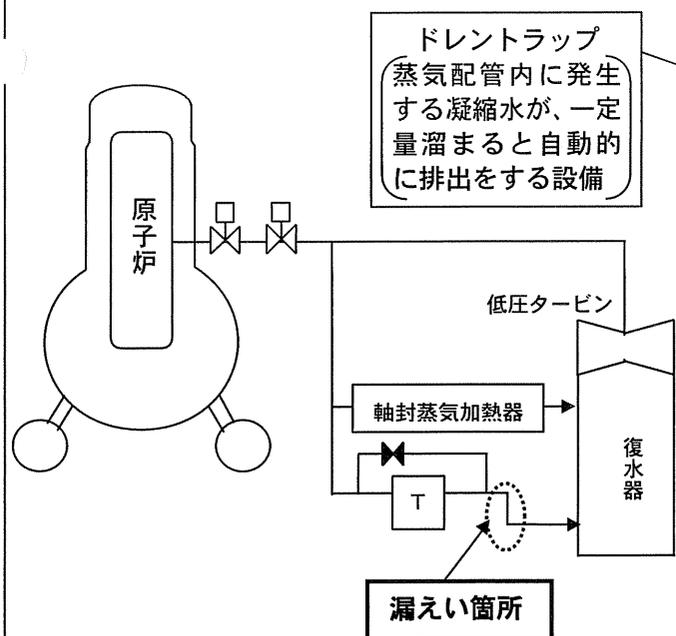
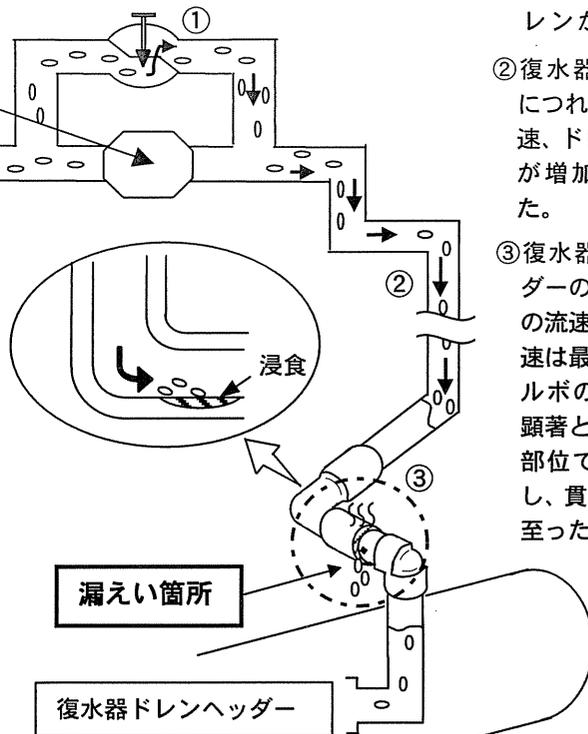
#### タービン衛帯蒸気ドレン系漏えい事象の概要 (平成13年10月に敦賀発電所1号機にて発生)

- ①ドレントラップのバイパス弁にシートパスがあったことから、ドレンが連続的に
- ②復水器に近づくにつれ、蒸気の流速、ドレンの流速が増加していった。
- ③復水器ドレンヘッダーの近くで、蒸気の流速、ドレンの流速は最大となり、エルボの背側で特に顕著となった。この部位で浸食が進行し、貫通、漏えいに至った。
