平成15年6月13日
原子力安全対策課
(15-28)
<11時記者発表>

高浜発電所4号機の原子炉起動と調整運転開始について (第14回定期検査)

高浜発電所4号機(加圧水型軽水炉;定格出力87.0万kW)は、平成15年4月28日から第14回定期検査を実施していたが、6月14日に原子炉を起動し、翌15日に臨界となる予定である。

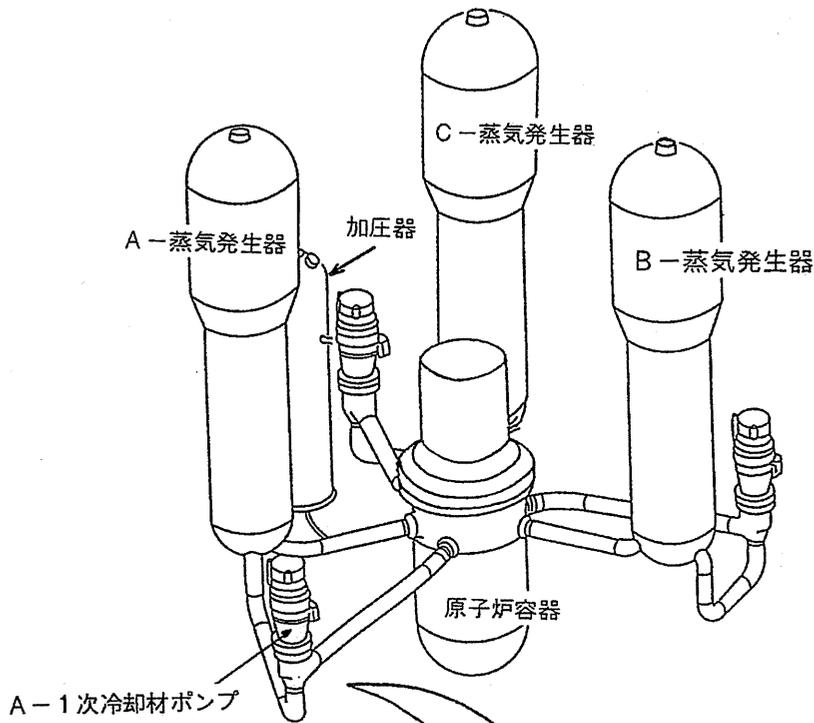
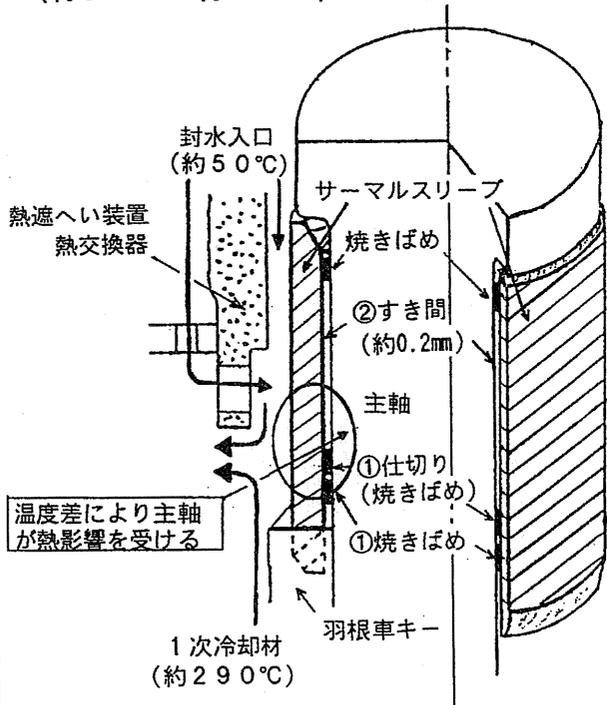
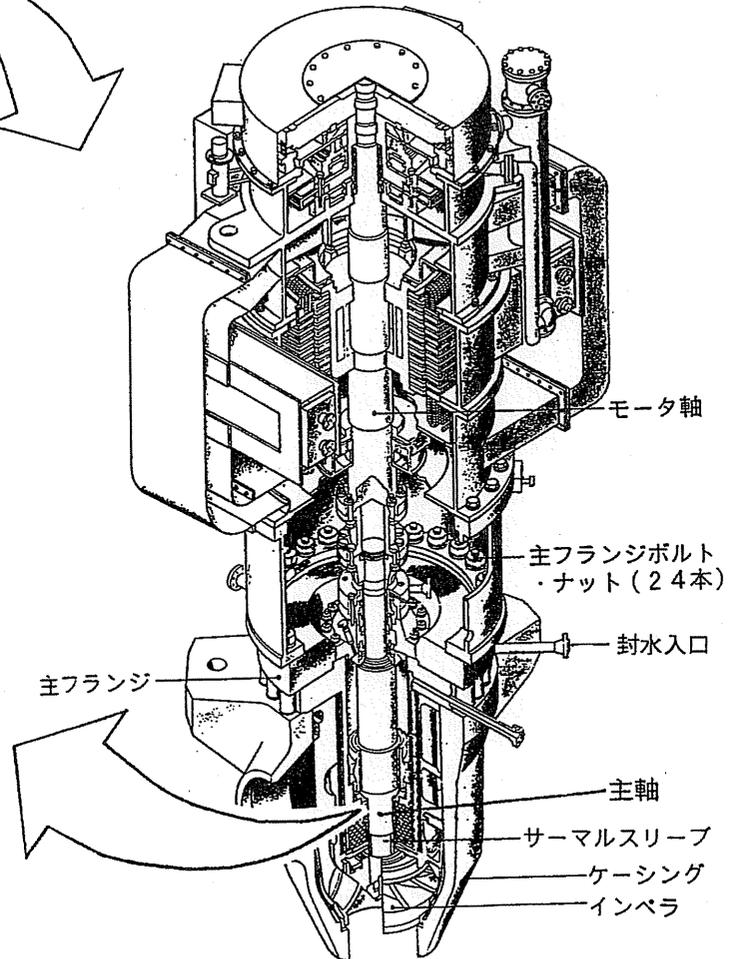
図-1 1次冷却材ポンプ供用期間中検査等概要図

1次冷却材ポンプの供用期間中検査として、3台(A~C)あるポンプ耐圧部の漏えい検査を実施し、健全性を確認するとともに、分解検査として、Aポンプのインペラ等の内部部品について点検した。

また、長期的な設備信頼性維持の観点から、昇温、降温時における振動安定対策として改良型サーマルスリーブに取り替えるとともに、併せて主軸の取り替えを行った。

振動対策工事として、主軸とサーマルスリーブとの間に高温水の流れを防ぐために、以下①②を実施する。

- ①焼きばめが羽根車キーにかからないように位置変更するとともに、新たに仕切りを設ける。
- ②主軸とサーマルスリーブとのすき間を変更する。(約0.4mm→約0.2mm)

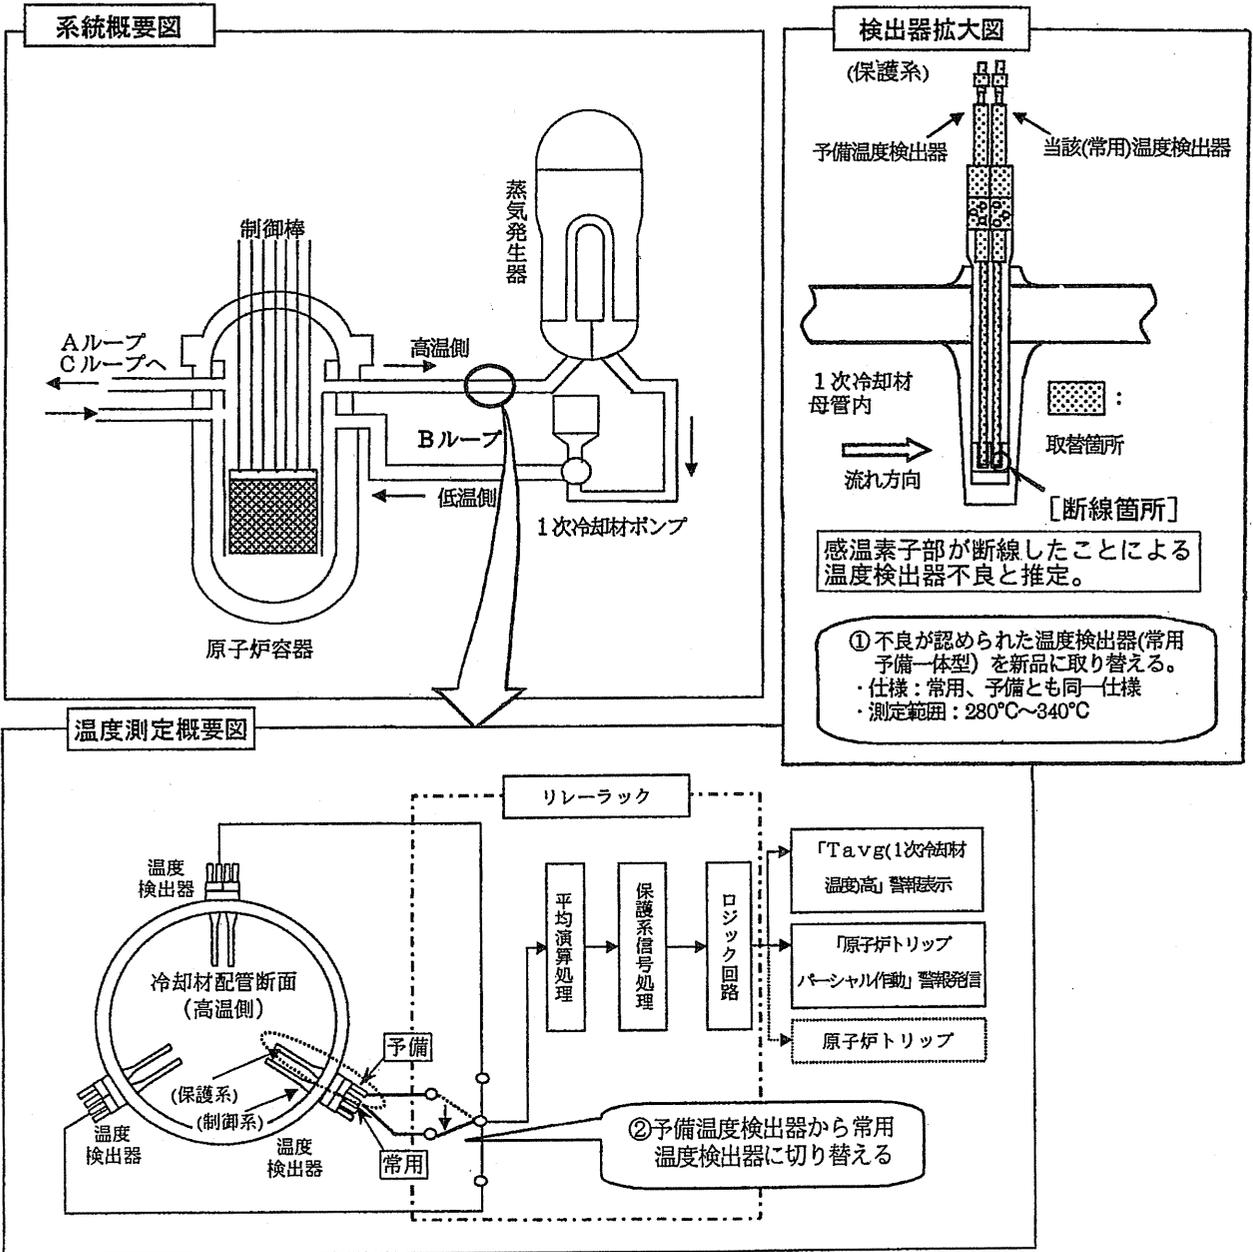
図-3 1次冷却材高温側温度検出器取替工事概要図

平成14年8月9日、B - 1次冷却材高温側温度検出器(常用と予備の一体型温度検出器のうち常用側)の不良により「原子炉トリップパーシャル作動」等の警報が発信した。このため、予備温度検出器に切り替え、当該系統を復旧した。(平成14年9月6日発表済み)

不良が認められた温度検出器の詳細調査の結果、温度検出器の先端にある感温素子部で導通がないことを確認した。このことから、感温素子部が断線し、温度を検出できなくなったものと推定された。

定格出力運転中の平成14年8月9日、「原子炉トリップパーシャル作動」*1および「Tavg(1次冷却材平均温度)高」*2の警報が発信した。

調査の結果、温度変換器、演算カードには異常はなかったが、3本の温度検出器のうちの1本が不良であることを確認した。当該温度検出器を健全性が確認された予備の温度検出器に切り替えたところ、温度指示値は正常値に復帰した。

今定期検査では、不良が認められた温度検出器を同一仕様の新品に取り替えるとともに、当該制御系について予備から常用の温度検出器に切り替えた。

- ①不良が認められた温度検出器を同一仕様の新品に取り替える。
- ②仮復旧として使用していた予備温度検出器を常用温度検出器に切り戻す。

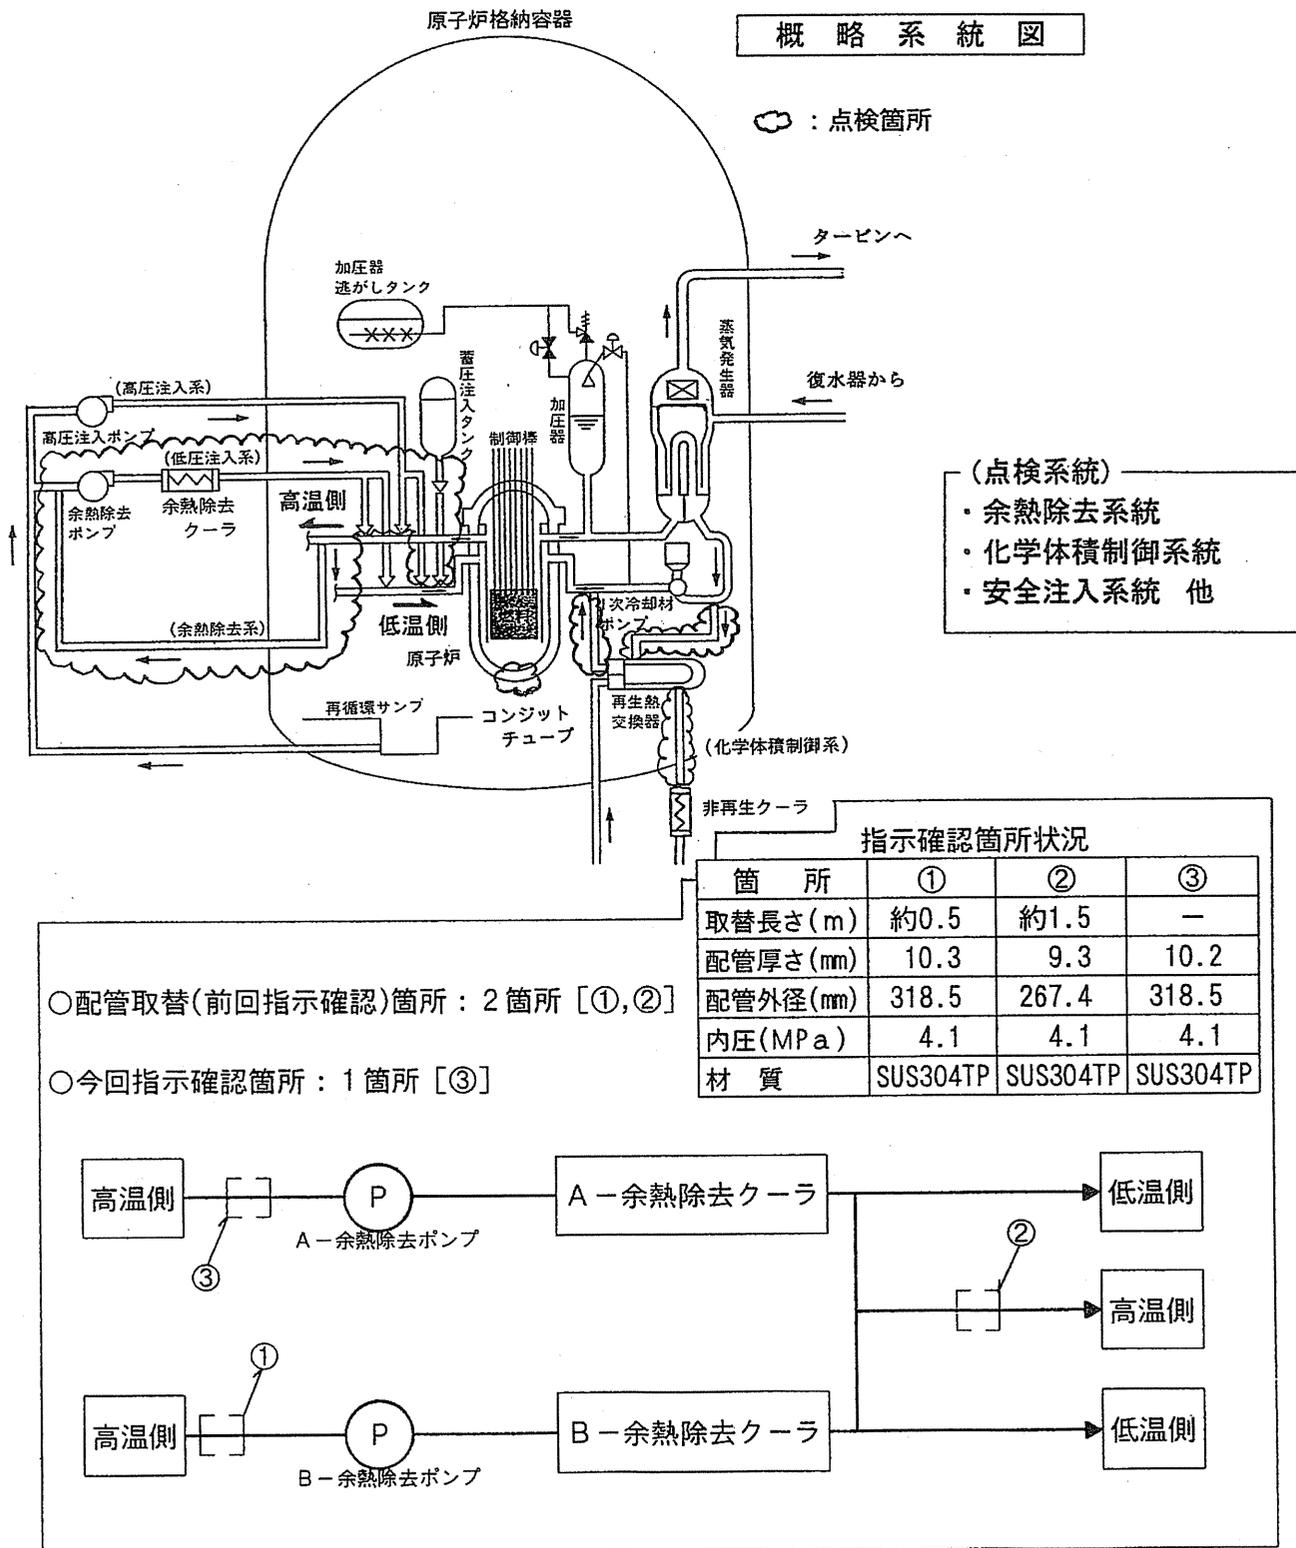
図-4 余熱除去系統他配管の点検および補修工事概要図

国内PWRプラントのステンレス配管に貼り付けられた塩化ビニールテープが原因で応力腐食割れが発生した事例に鑑み、今定期検査において、余熱除去系、安全注入系等の配管外表面の点検を行い、塩化ビニールテープの貼り付け跡が認められた箇所については、浸透探傷検査を実施した。

点検の結果、1箇所浸透指示が確認されたため、当該箇所について手入れを行い、指示を除去した。

なお、前回定期検査(第13回定期検査)で配管表面で傷が見つかった2箇所(深さ測定にて配管の必要肉厚を満足)については、今後の継続的な点検に伴う作業性等を勘案し、念のため同種配管に取り替えた。

なお、前回定期検査で指示が認められ、深さ測定にて配管の必要厚さを満足していることが確認されている2箇所について、今後の継続的な点検に伴う作業性等を勘案し、念のため、同種の配管に取り替えた。

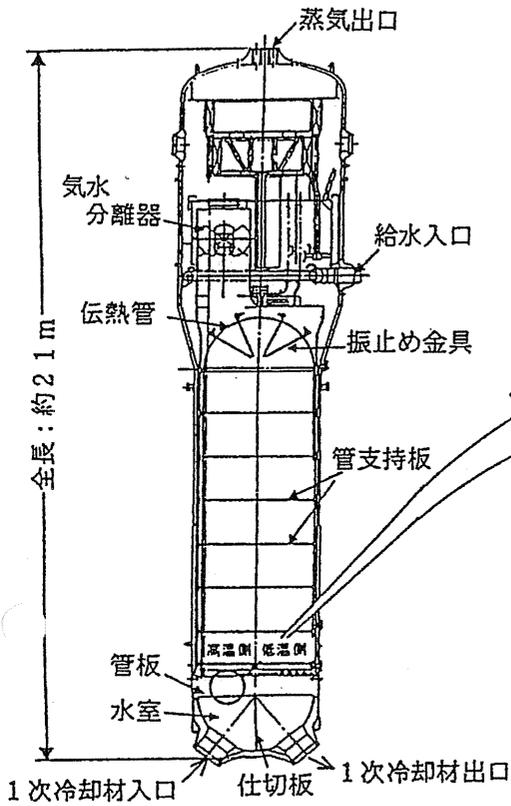
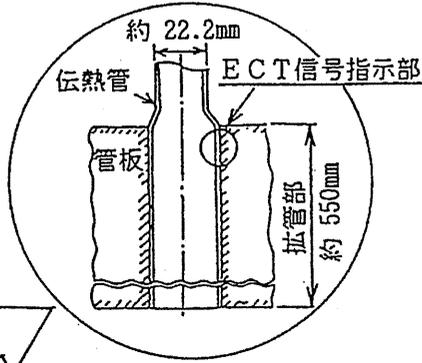
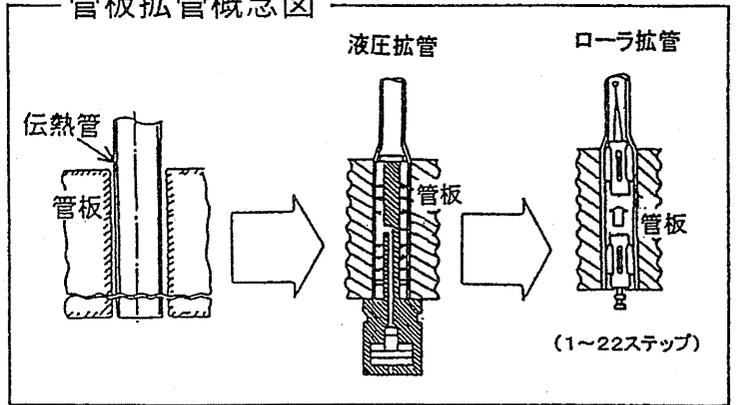
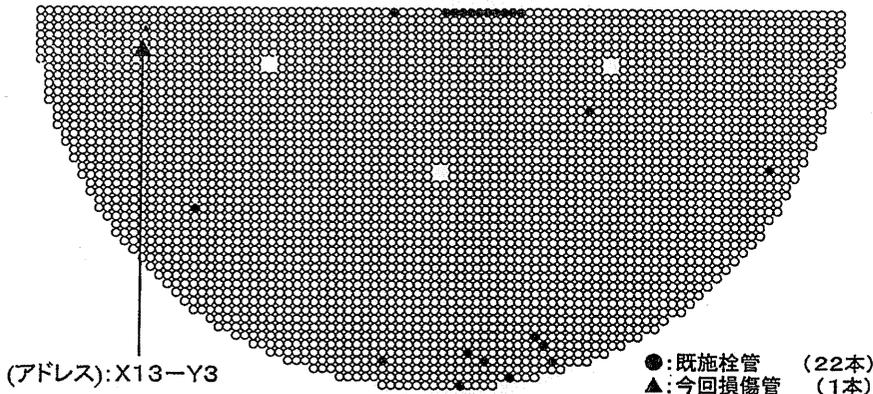
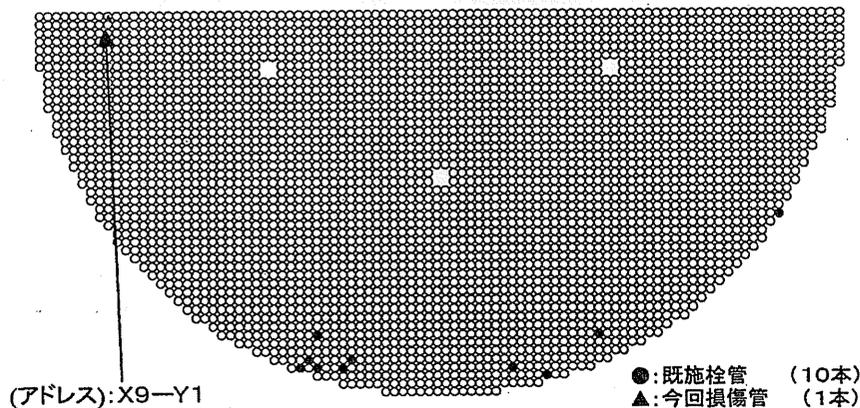
図-5 蒸気発生器伝熱管損傷状況図

蒸気発生器伝熱管の全数(既施栓管を除き3基で10,099本)について、渦流探傷検査(ECT)を行った結果、2本の伝熱管(A-蒸気発生器1本、B-蒸気発生器1本)の高温側管板拡管部に、有意な欠陥信号が認められた。

原因については、高浜発電所3,4号機での過去の調査結果から、蒸気発生器製作時に伝熱管を管板部で拡管する際、伝熱管内面で局所的に大きな引張応力が残留し、これと運転時の内圧とが相まって、伝熱管内面で応力腐食割れが発生したものと推定された。

対策として、欠陥信号が認められた伝熱管2本は、閉止栓(機械式栓)を施工し、使用しないこととした。(平成15年5月22日発表済み)

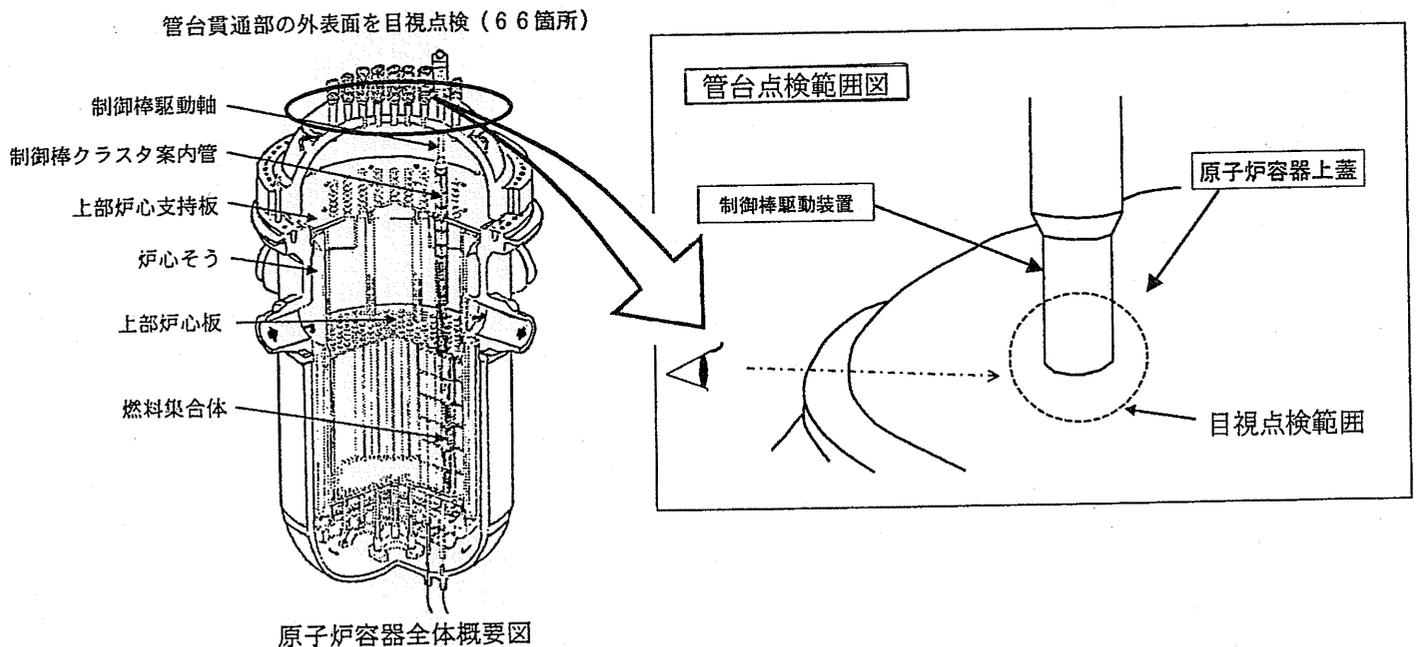
② 原子炉容器上蓋管台貫通部点検工事

海外発電所のトラブル反映として、原子炉容器上蓋管台貫通部全66箇所について、漏えい跡等がないか目視点検を行い、健全性を確認した。
