平成15年6月16日
原子力安全対策課
(15-29)
<11時記者発表>

美浜発電所3号機の炉内計装用コンジットチューブの点検結果について (原因と対策)

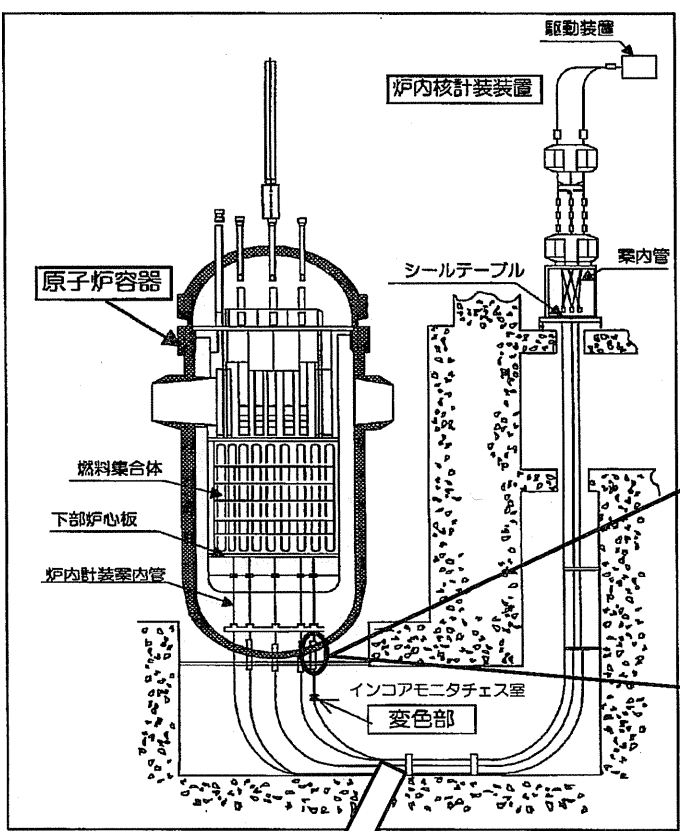
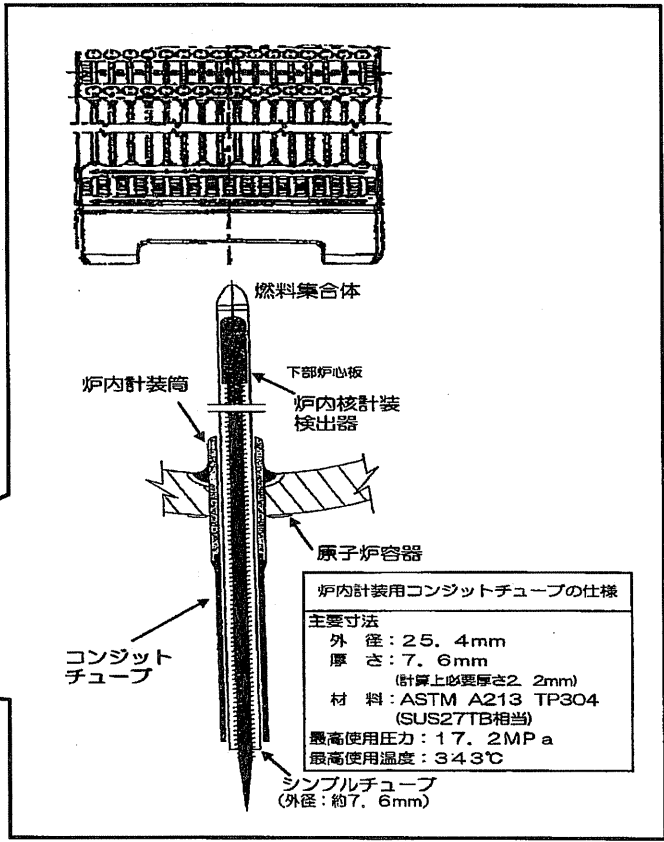
炉内計装用コンジットチューブ破面観察概要図

美浜発電所3号機(加圧水型軽水炉;定格出力82.6万kW)は、平成15年5月8日から第20回定期検査中であるが、配管に貼り付けられた塩化ビニルテープが原因で応力腐食割れが発生した事象に鑑み、原子炉容器下部に接続されている炉内計装用コンジットチューブ^{*1}(50本、長さ約25m、外径25.4mm、厚さ7.6mm:ステンレス製)の外観目視点検を行っていたところ、1本の表面の一部に変色が認められた。

調査結果より、今回の割れは、コンジットチューブ表面の限られた範囲で発生していること、また、割れの表面では変色が認められていたことから、コンジットチューブ表面に目印等のため貼り付けられていた塩化ビニールテープによるものと推定される。

浸透指示が確認され切断した箇所については、ソケット溶接により同寸法、同材料のコンジットチューブに取り替えた。

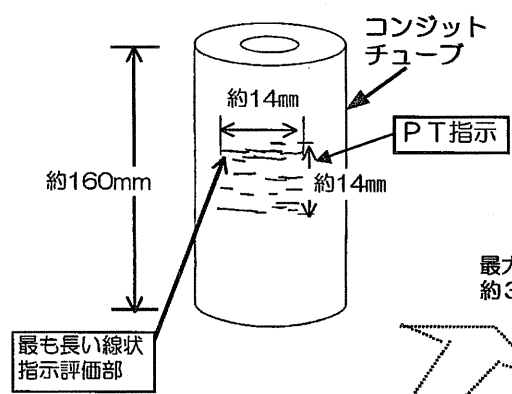
切断部拡大図

コンジットチューブの外表面について、浸透探傷検査を実施した結果、最大長さ約14mmの線状指示が複数確認された。

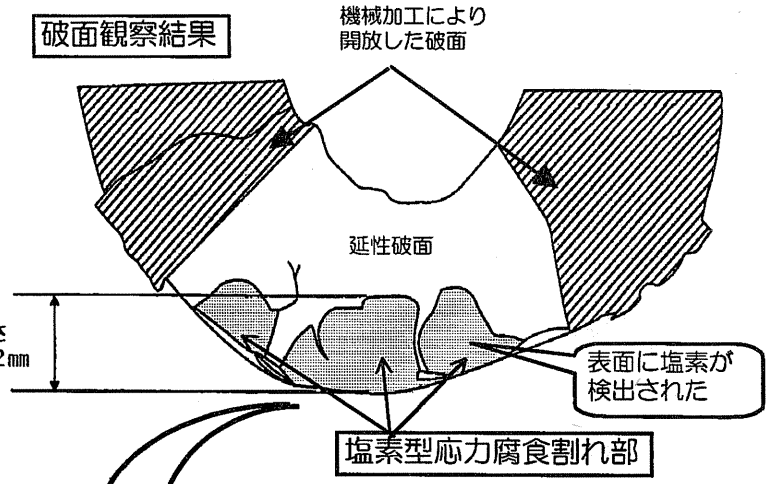
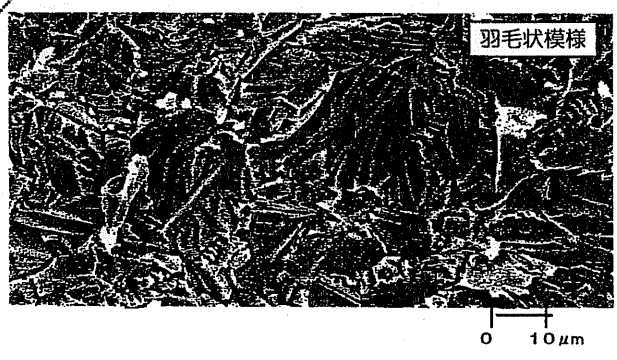
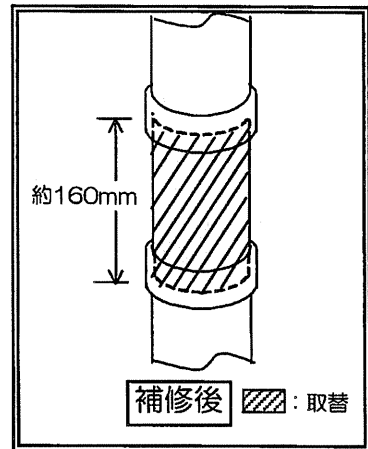
破面観察結果

浸透探傷検査で確認された指示部のうち、最も長い指示部を強制的に開放し、破面を観察した結果、割れは外面から内面に向かって半円状に広がっており、最大深さ^{*2}は約3.2mmであった。

また、割れ表面の拡大観察の結果、塩素型応力腐食割れの特徴である羽毛状模様が確認されるとともに、付着物分析により割れ表面から塩素が検出された。

*2) コンジットチューブ表面の手入れ(約1mm切削)を考慮すると、最大深さは約4.2mmである。残存厚さは約3.4mmとなり、これは強度計算上の必要厚さ(2.2mm)を満足している。
