平成15年6月16日
原子力安全対策課
(15-30)
<11時記者発表>

美浜発電所3号機の原子炉起動と調整運転開始について
(第20回定期検査)

美浜発電所3号機(加圧水型軽水炉;定格出力82.6万kW)は、平成15年5月8日から第20回定期検査を実施していたが、6月17日に原子炉を起動し、翌18日に臨界となる予定である。

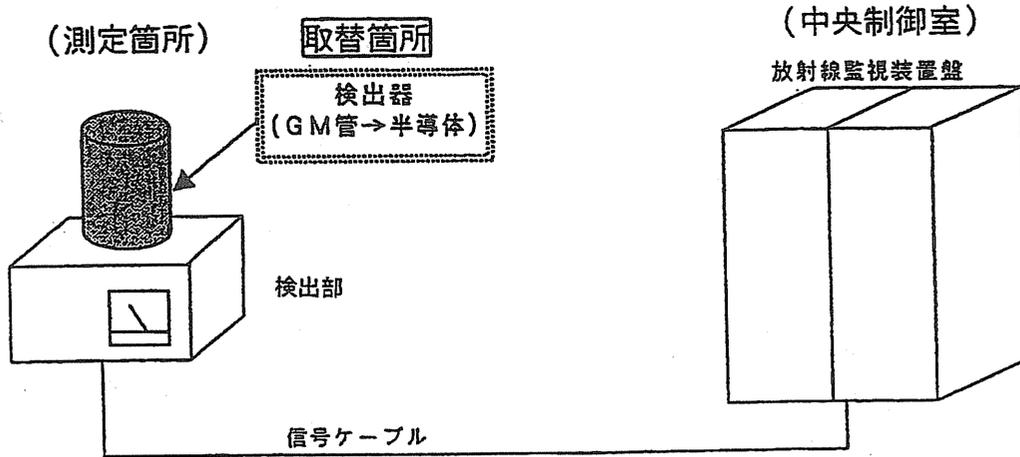
図-1 放射線管理用計測装置検出器取替工事概要図

エリアモニタおよびプロセスモニタ検出器(GM管検出器)を、保守性向上の観点から、部品調達が容易で現検出器と同等の性能を有する半導体検出器に取り替えた。

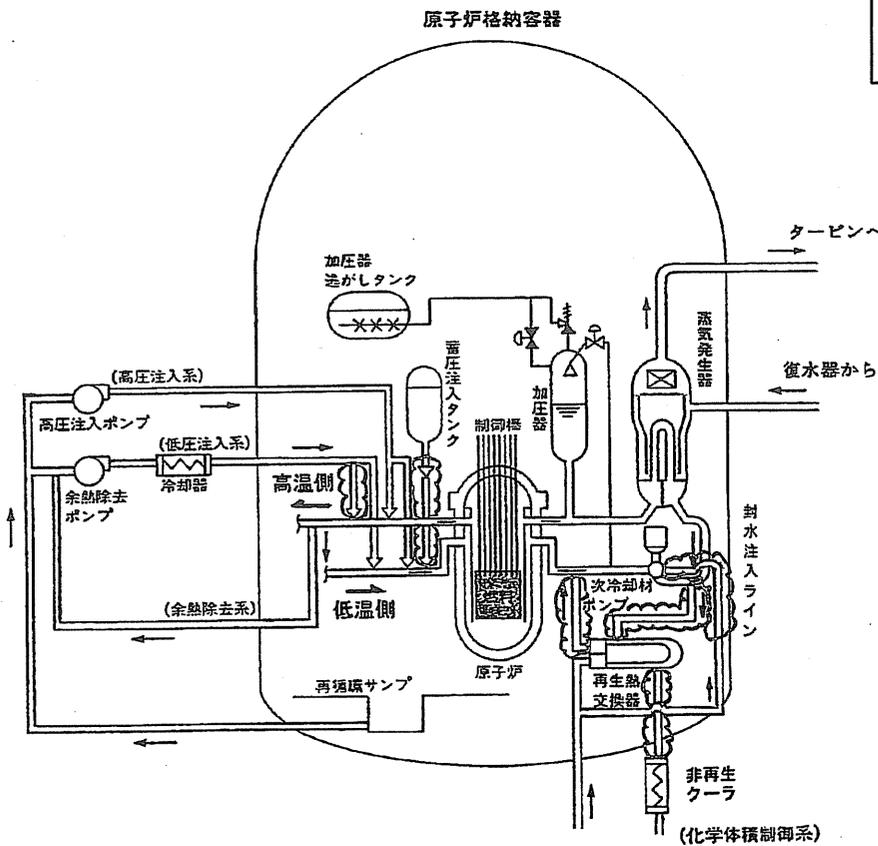
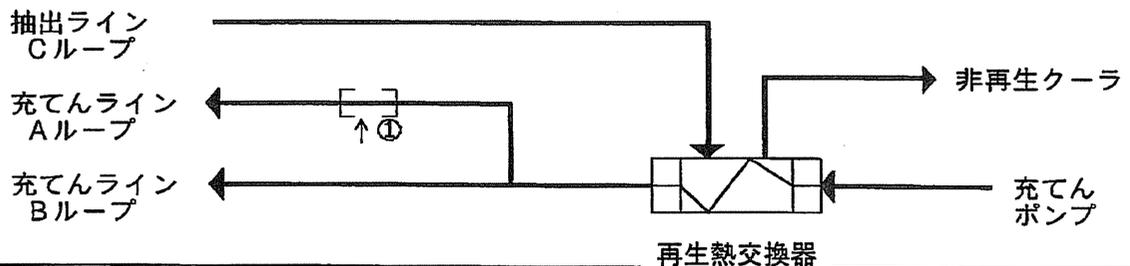
図-2 余熱除去系統他配管の点検および一部補修工事概要図

国内 PWR プラントのステンレス配管に取り付けられた塩化ビニールテープが原因で応力腐食割れが発生した事例に鑑み、今定期検査においては、余熱除去系、化学体積制御系等の配管について、配管外表面の点検を行い、塩化ビニールテープの取り付け跡が認められた箇所については、浸透探傷検査を実施した。

浸透探傷検査の結果、1箇所では指示が確認され、手入れ(約0.9mm表面切削)後も指示が残存した。当該箇所については、超音波探傷検査により必要厚さを満足していることを確認したが、今後の継続的な点検に伴う作業性等を勘案し、念のため同種配管に取り替えた。

国内PWRプラントのステンレス配管に貼り付けられた塩化ビニールテープ*が原因で応力腐食割れが発生した事例に鑑み、余熱除去系統、化学体積制御系統等の配管外表面の点検を行い、塩化ビニールテープの貼り付け跡が認められた箇所について浸透探傷検査を実施した結果、1箇所で指示模様が確認されました。
 指示模様が確認された1箇所については、必要厚さを満足していますが、今後の継続的な点検に伴う作業性等を勘案し、念のため同種配管に取り替えました。
 ※：塩化ビニールテープの目的：発電所の建設時に溶接線番号等の識別用として配管に貼り付け使用

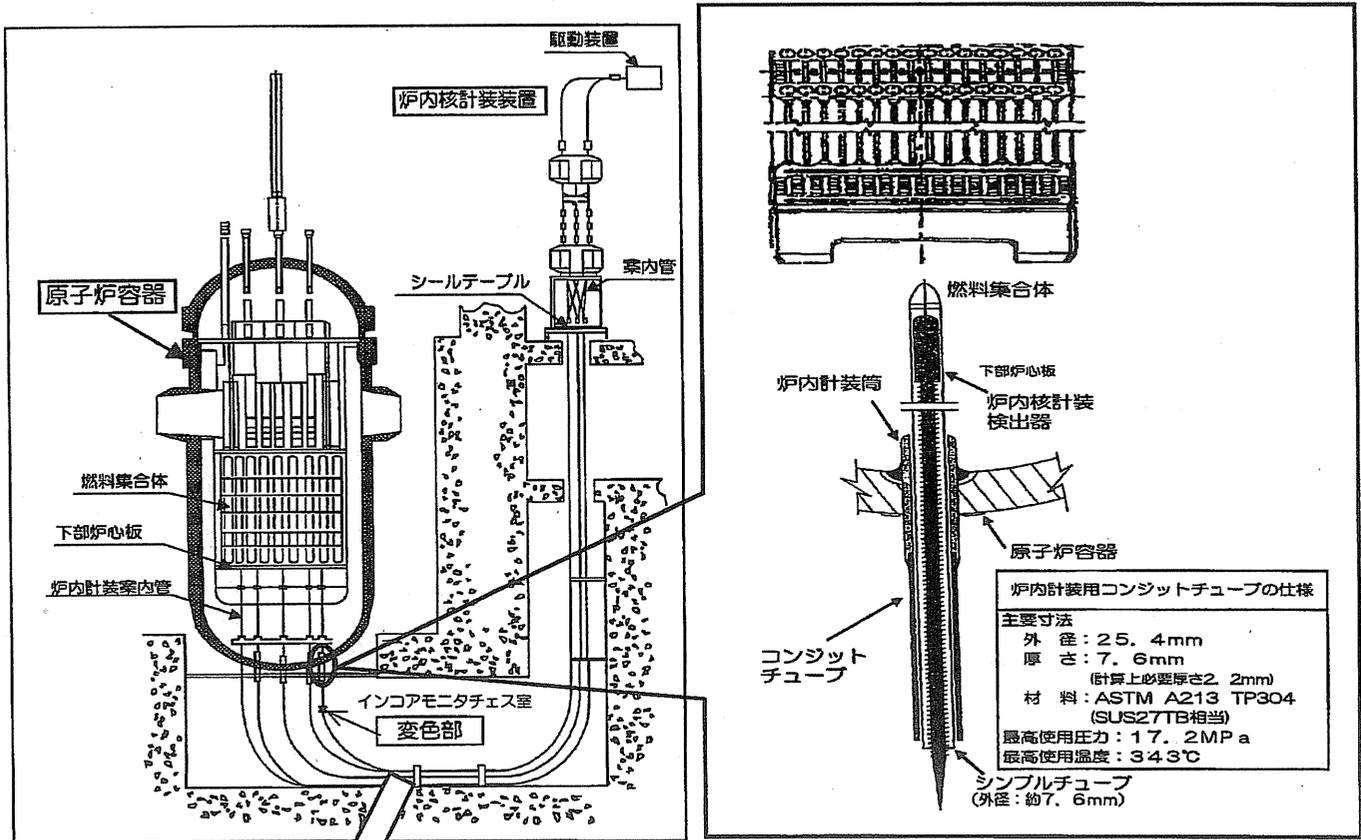
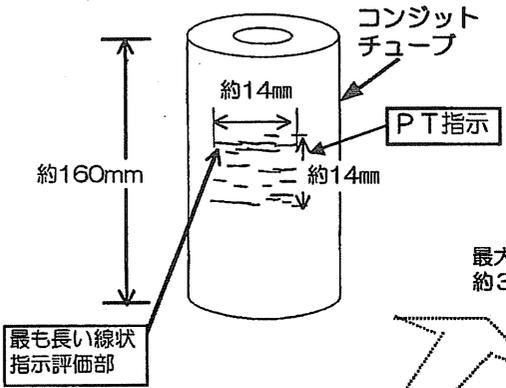
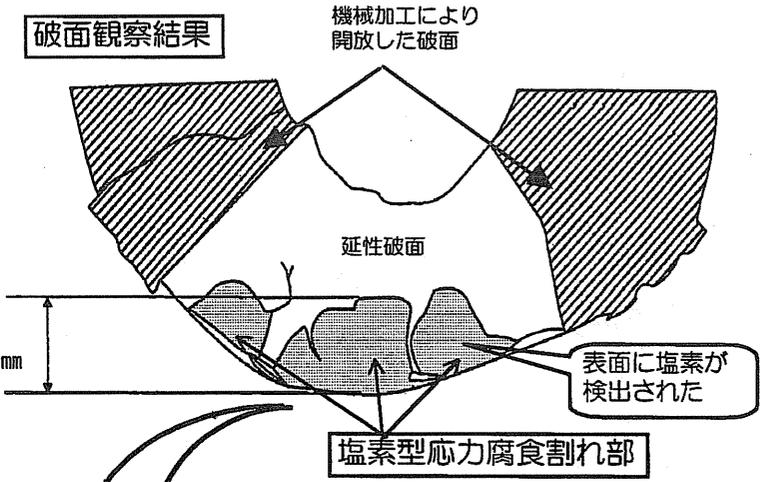
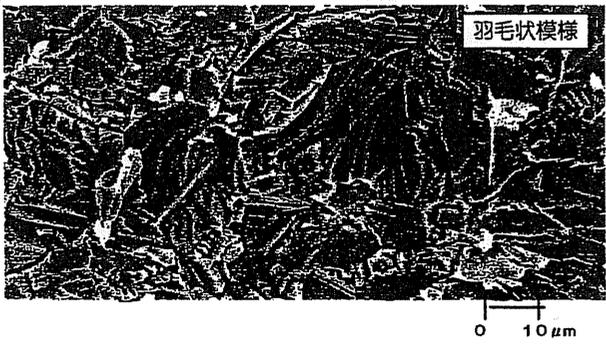
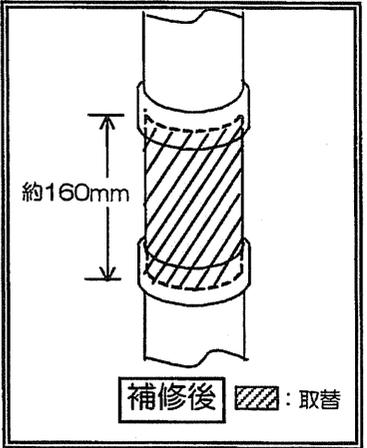
図-3 炉内計装用コンジットチューブ破面観察概要図

配管に貼り付けられた塩化ビニールテープが原因で応力腐食割れが発生した事例に鑑み、原子炉容器下部に接続されている炉内計装用コンジットチューブ²の外観目視点検を行っていたところ、1本の表面の一部に変色が認められた。当該箇所について、浸透探傷検査を実施したところ、線状指示が確認された。

線状指示を含むコンジットチューブを切断し、詳細調査を行った結果、今回の割れは、コンジットチューブ表面の限られた範囲で発生していること、また、割れの表面では変色が認められていたことから、コンジットチューブ表面に目印等のため貼り付けられていた塩化ビニールテープによるものと推定される。

対策として、調査のため切断した箇所については、ソケット溶接により同寸法、同材料のコンジットチューブに取り替えた。

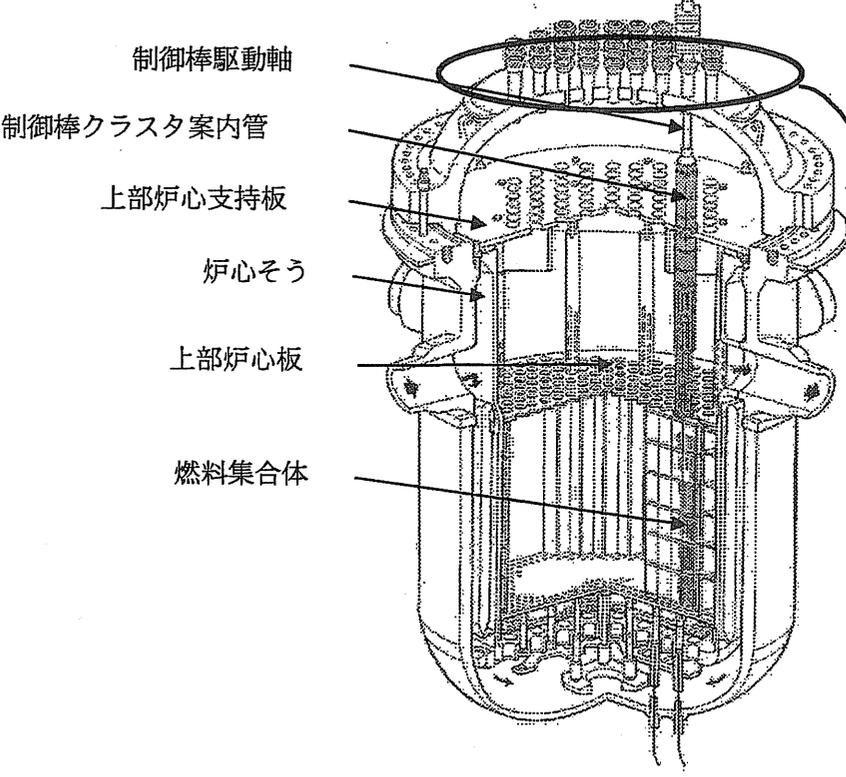
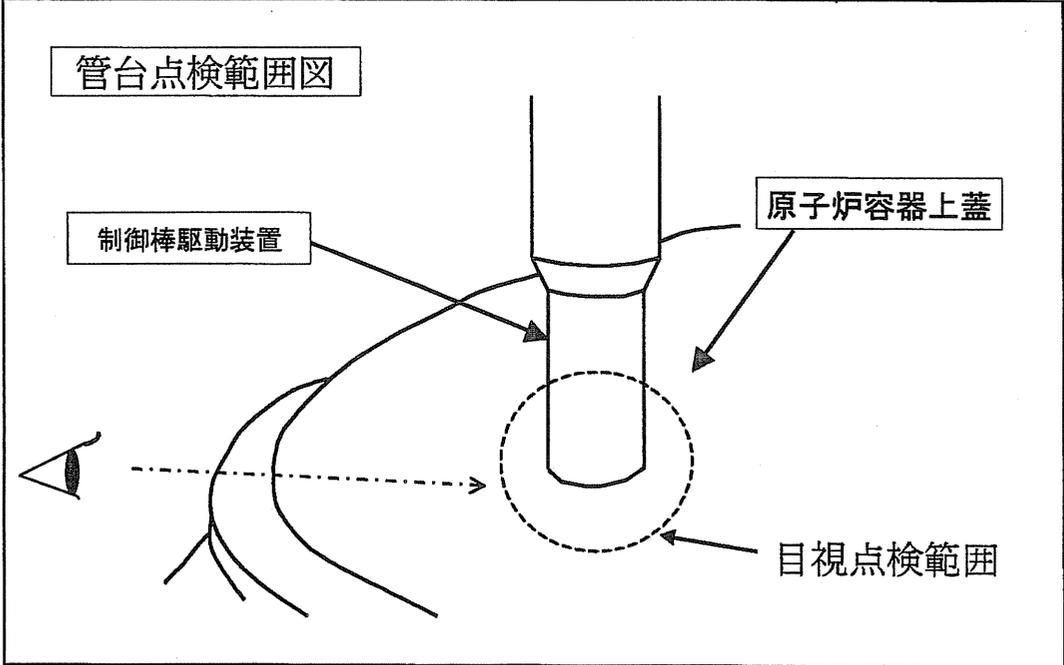
原子炉容器上蓋管台貫通部点検工事概要

海外発電所のトラブル反映として、原子炉容器上蓋管台貫通部全58箇所について、漏えい跡等がないか目視点検を行い、健全性を確認した。

管台貫通部の外表面を目視点検（58箇所）
