敦賀発電所1号機の定期検査状況について  
(新型制御棒5本の外観目視点検結果について)

敦賀発電所1号機 制御棒外観目視点検により確認されたひびについて

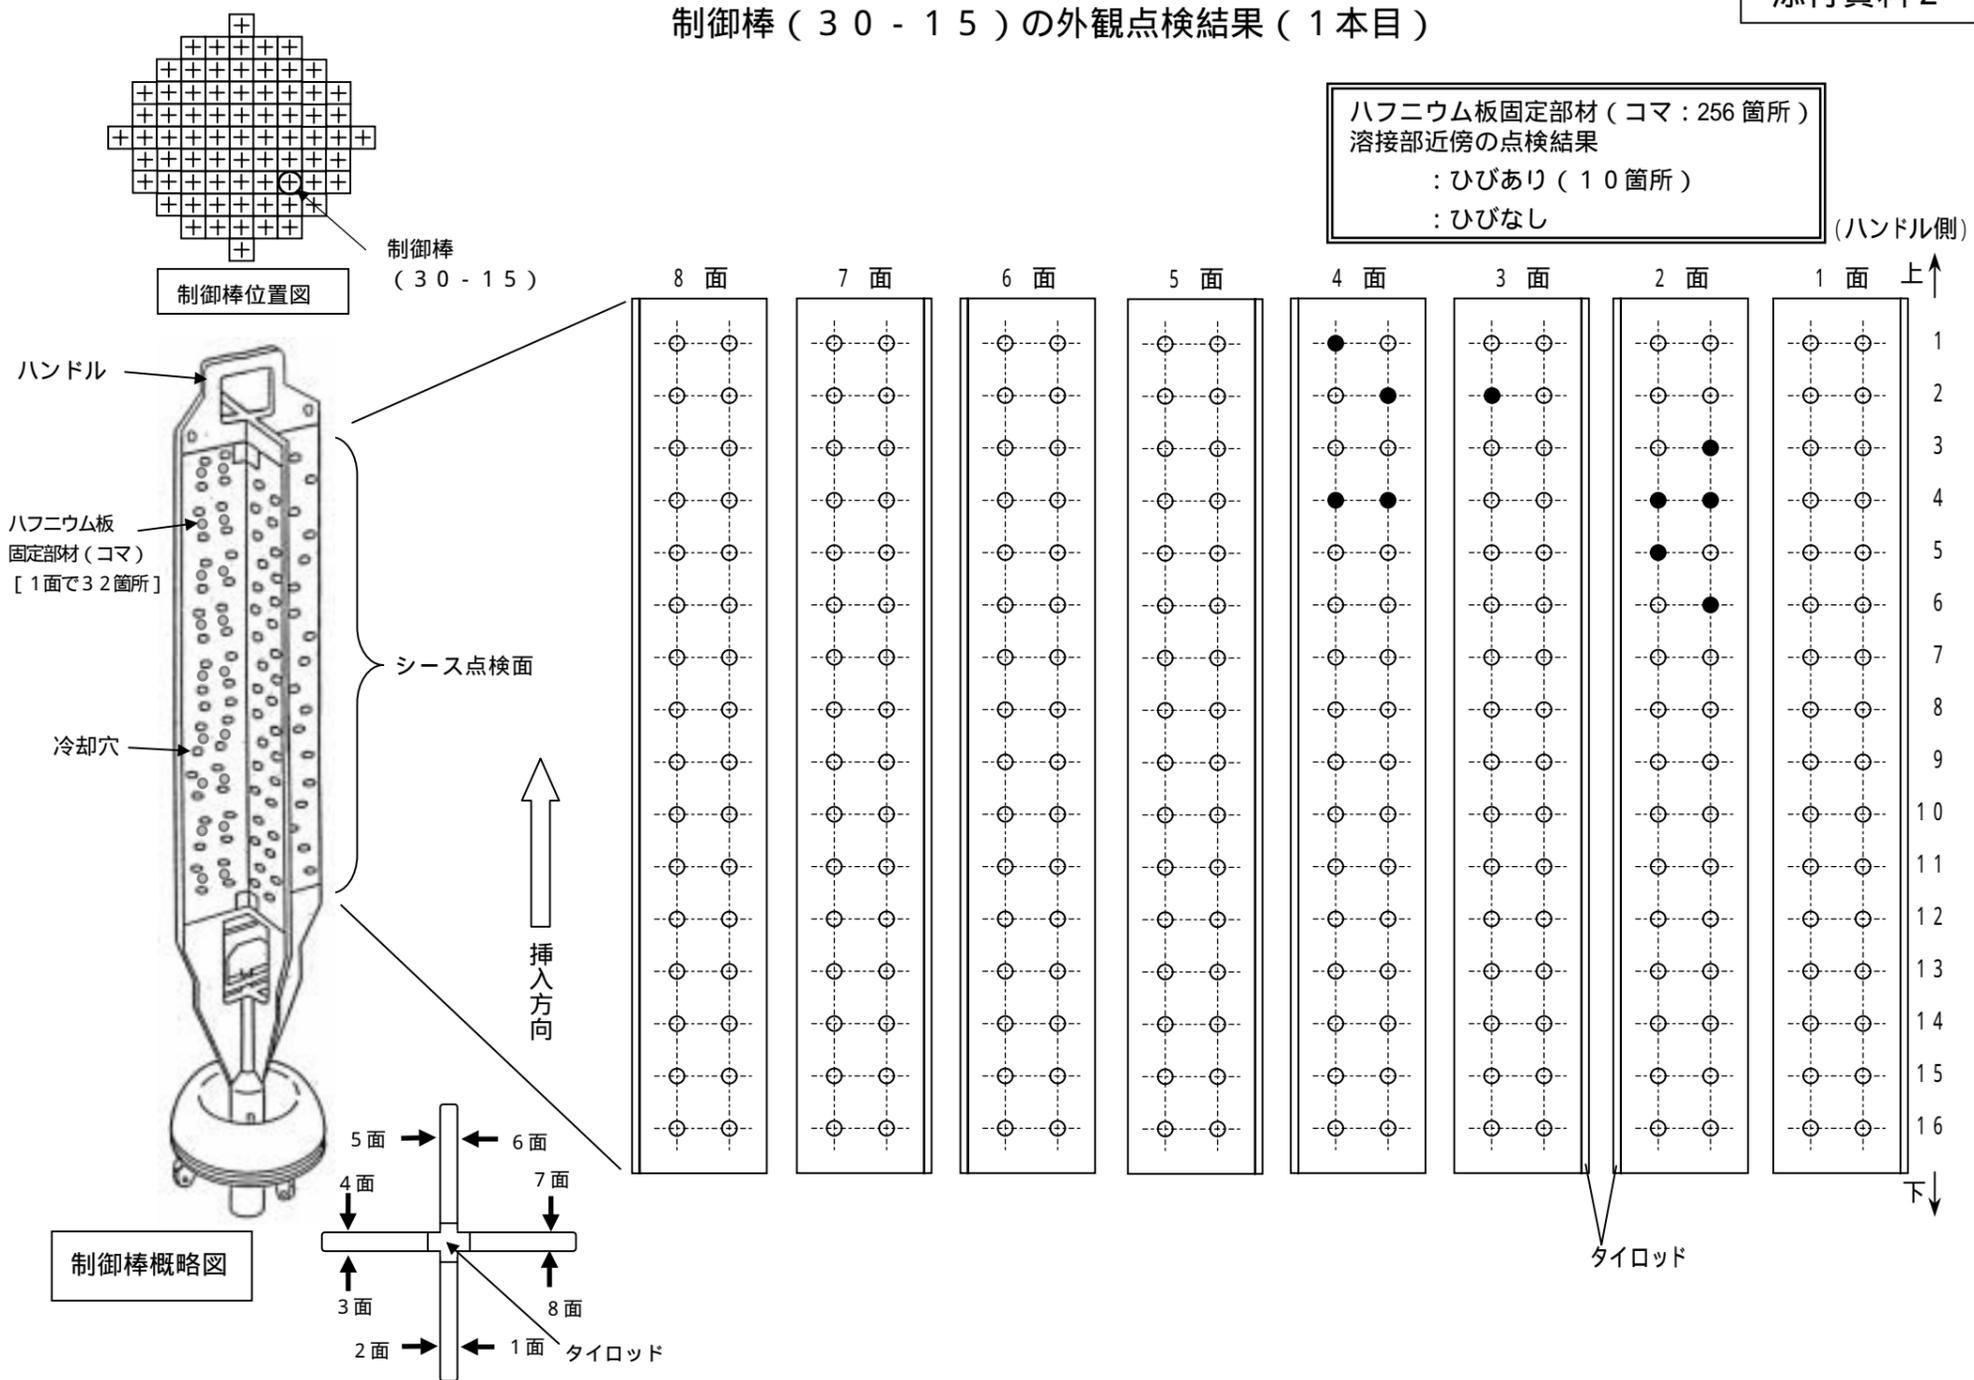
制御棒 (30 - 15) の外観点検結果 (1本目)

ハフニウム板固定部材 (コマ : 256 箇所)  
溶接部近傍の点検結果  
: ひびあり (10 箇所)  
: ひびなし

ひび割れが認められた5本の制御棒については、従来型の制御棒に取り替えるとともに、一部の制御棒については、今後、試験施設等にて詳細調査を実施する予定である。

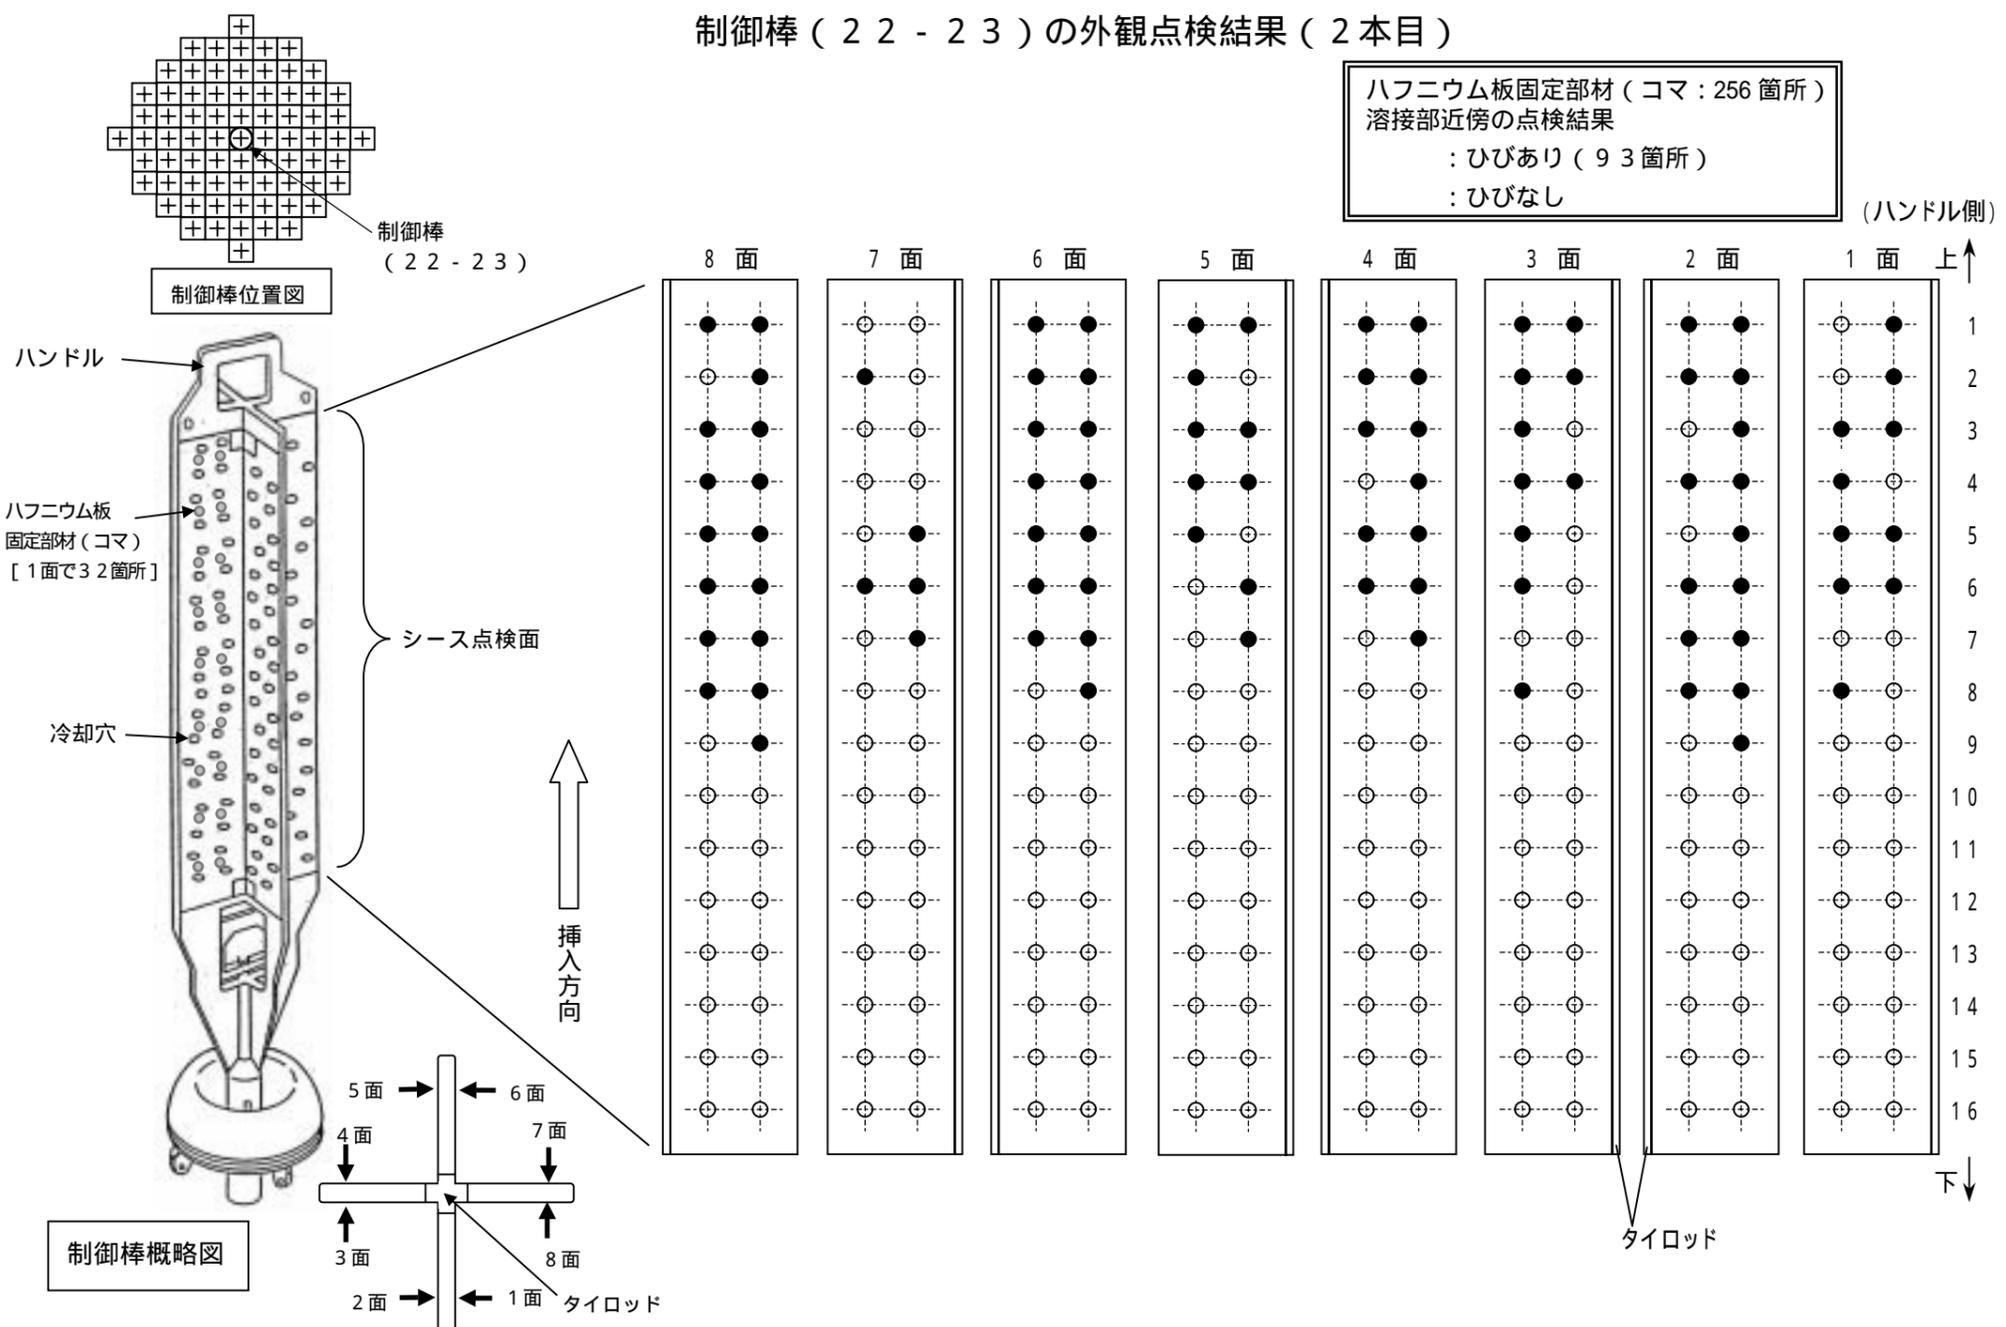
制御棒 (22 - 23) の外観点検結果 (2本目)

ハフニウム板固定部材 (コマ : 256 箇所)  
溶接部近傍の点検結果  
: ひびあり (9 箇所)  
: ひびなし

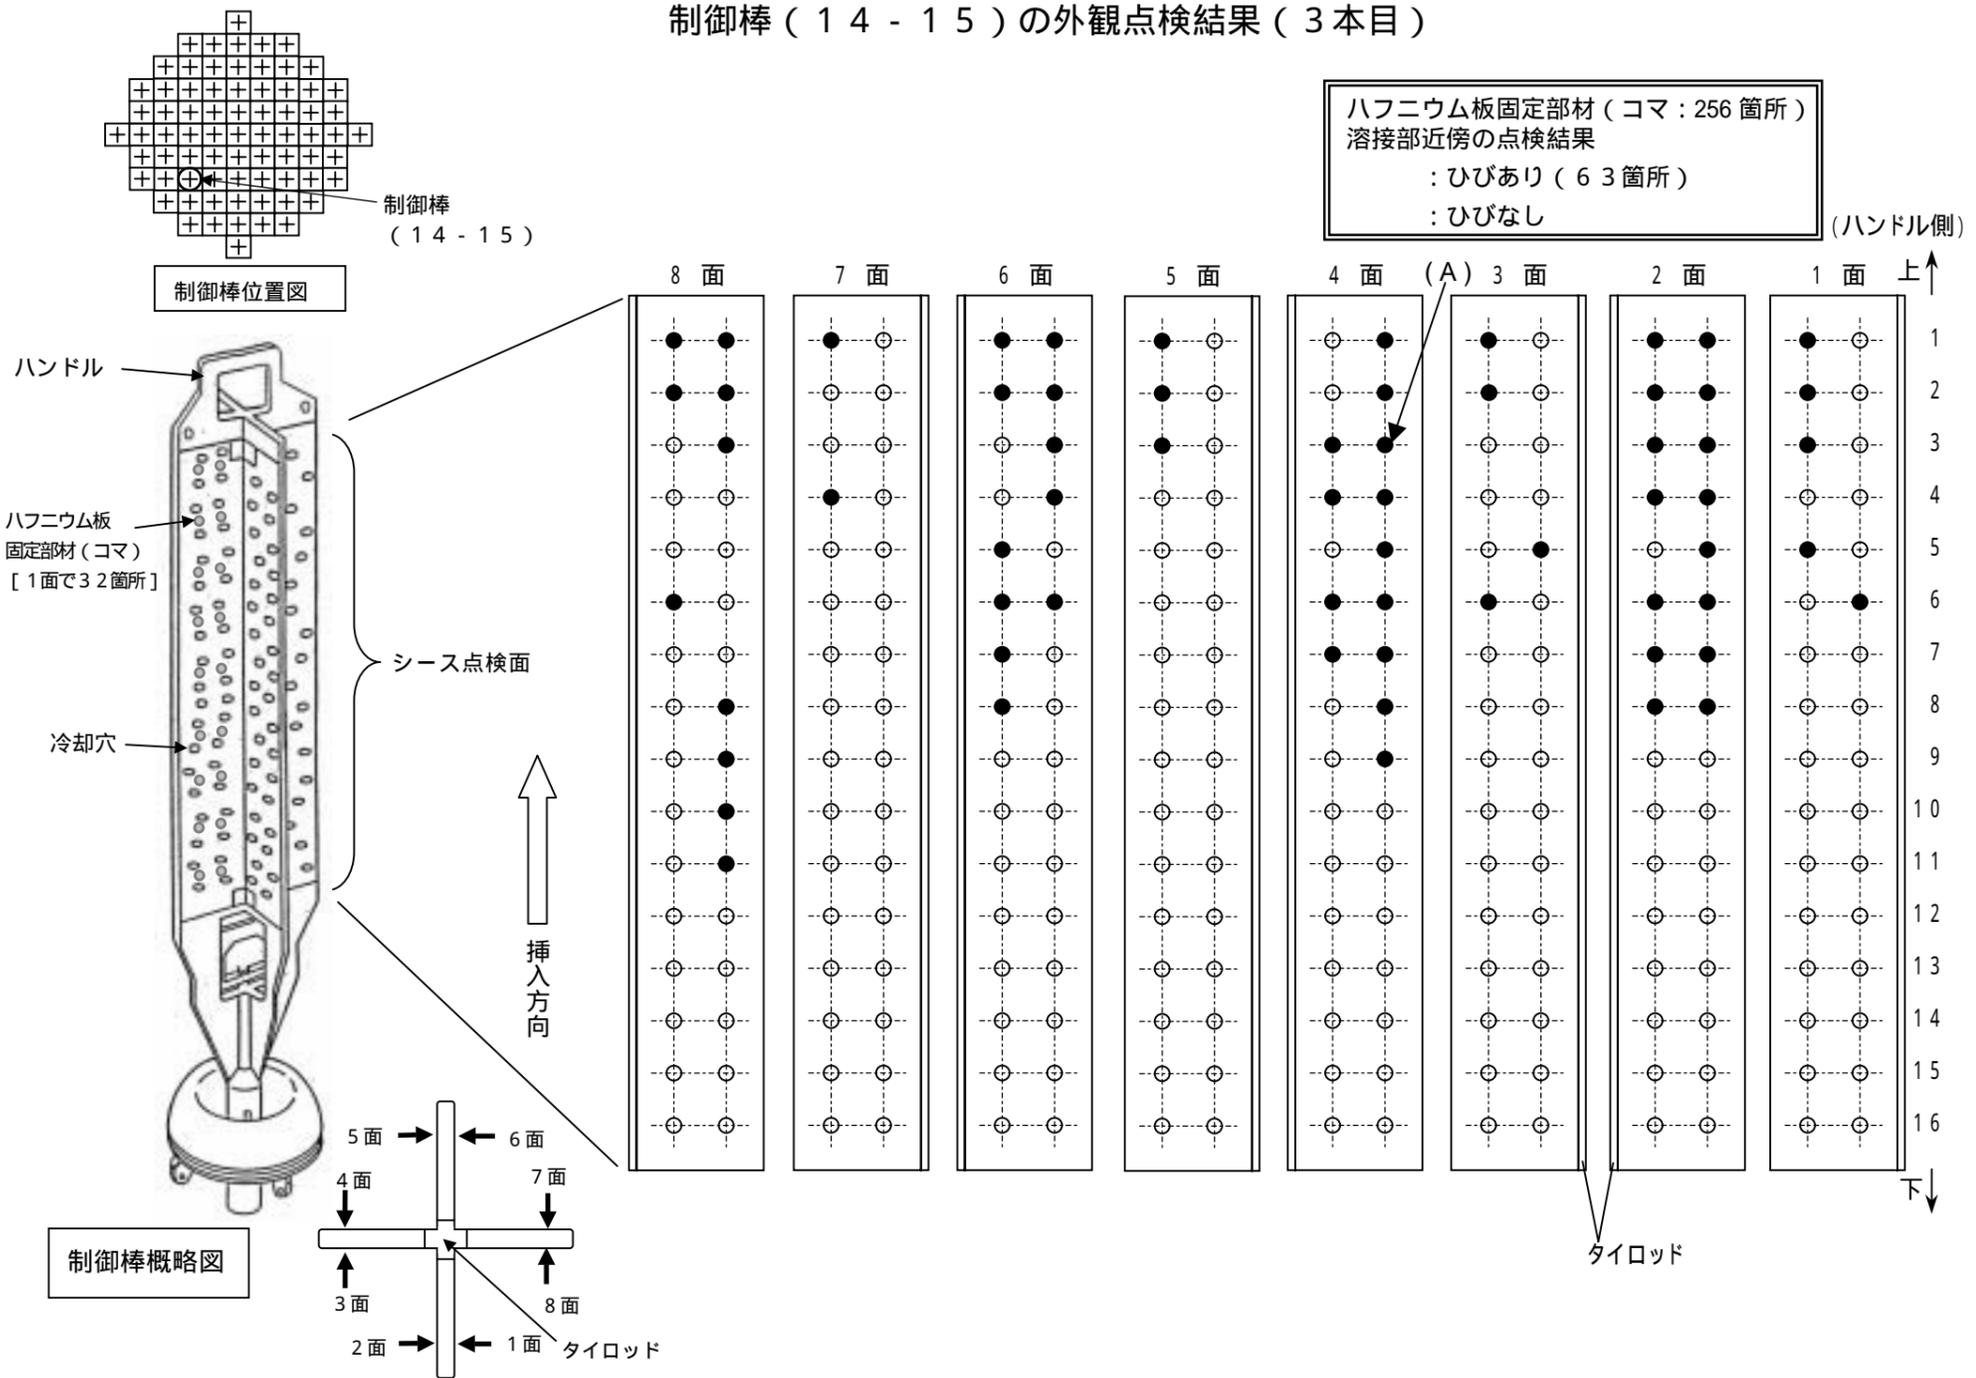
制御棒 ( 1 4 - 1 5 ) の外観点検結果 ( 3 本目 )

1本目	2本目	3本目	4本目	5本目
(位置:次頁参照)	(30-15)	(22-23)	(14-15)	(14-31)	(30-31)
ひび割れ箇所	10	93	63	64	57

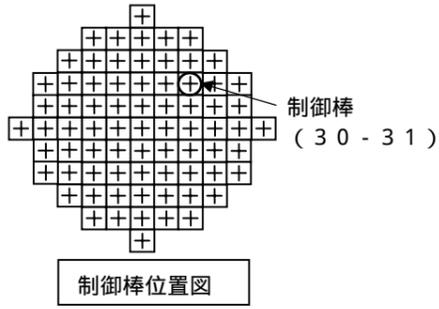
# 制御棒 (30 - 31) の外観点検結果 (5本目)

ハフニウム板固定部材 (コマ : 256 箇所)  
 溶接部近傍の点検結果  
 : ひびあり (57 箇所)  
 : ひびなし

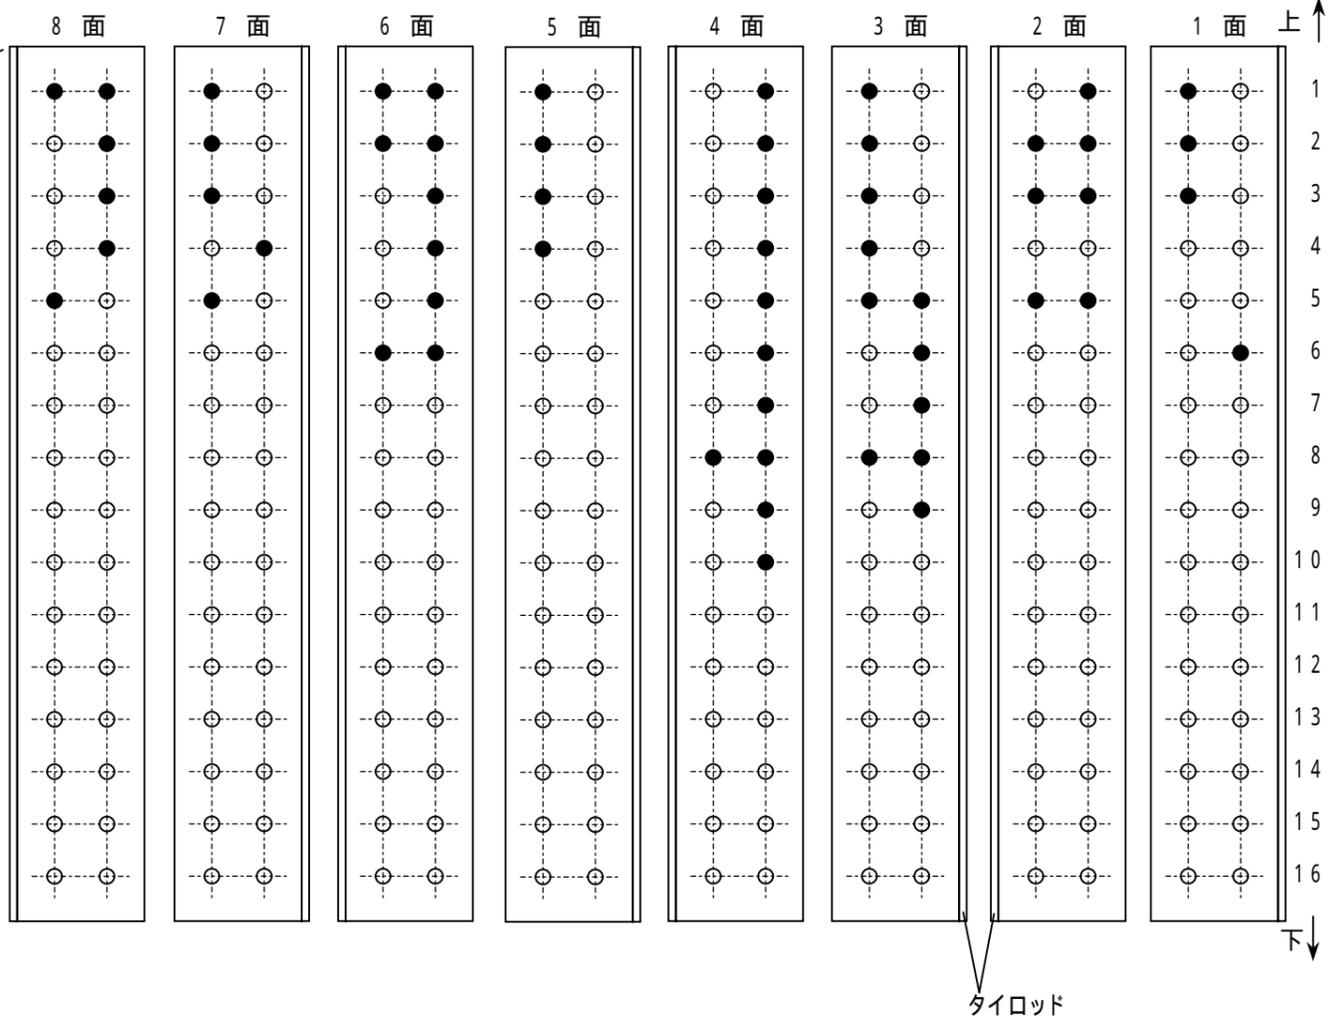
ひび割れの原因については、観察されたひび割れの特徴から応力腐食割れによるものと推定されている。

ひび\*の状況

\*添付資料2の制御棒(14-15)外観点検結果(3本目)の(A)の箇所
