平成15年7月2日  
原子力安全対策課  
(15-40)  
<15時記者発表>

敦賀発電所1号機の定期検査状況について  
(紛失した主給水逆止弁構成部品の調査状況)

紛失した主給水逆止弁構成部品の調査状況

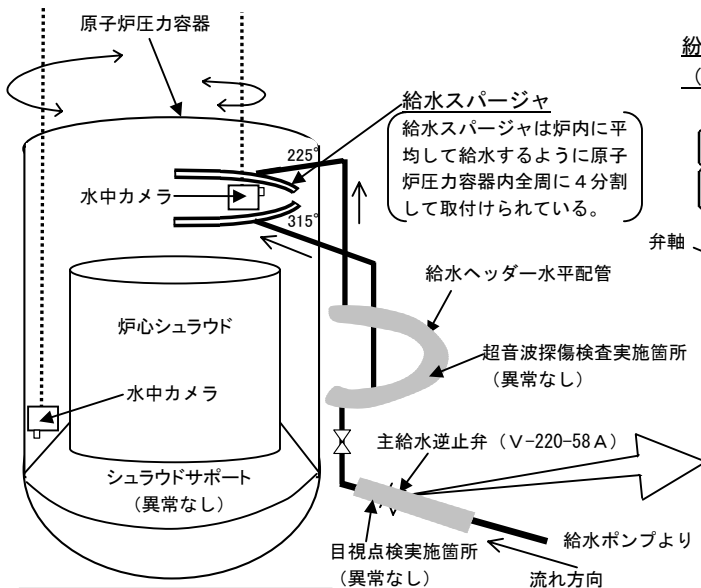
ワッシャー調査状況図

紛失したワッシャーについては、当該弁から下流の原子炉圧力容器側に流れている可能性が高いことから、原子炉圧力容器までの給水配管内や原子炉圧力容器内のシュラウドサポート上部等について、超音波探傷検査または水中テレビカメラによる調査を実施した。

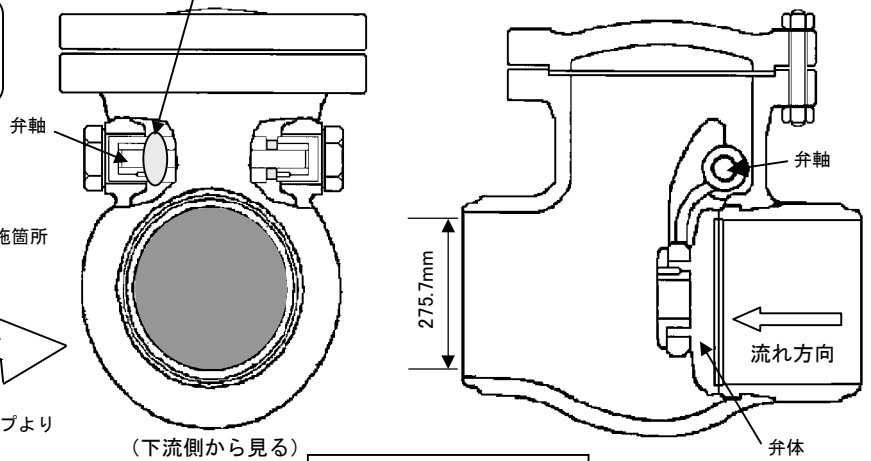
主給水逆止弁構造図

敦賀発電所1号機(沸騰水型軽水炉;定格電気出力35.7万kW)は、平成15年6月14日から第28回定期検査を実施中であるが、6月23日、格納容器内に設置されている主給水逆止弁<sup>\*1</sup>の分解点検において、弁体を支える弁軸の両端に取り付けられていた2個のワッシャー(外径56mm、内径32.5mmのリング状、ステンレス製)のうち、片方の紛失を確認した。

また、残っていたワッシャーの内側および2個のワッシャーと接する弁軸表面が摩耗減肉していることを確認した。

紛失したワッシャー  
(外径：56mm 内径：32.5mm 材質：ステンレス)

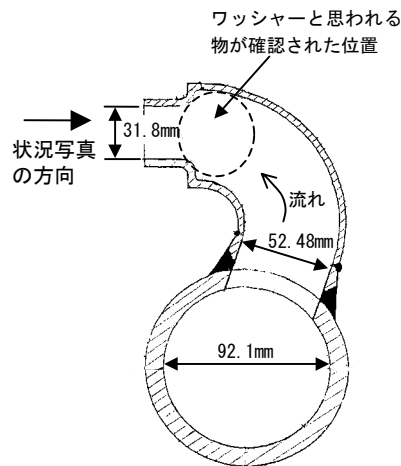
フローノズル断面図

調査の結果、原子炉圧力容器内の給水スパージャーフローノズル内側に、ワッシャーと思われる物があることを確認した。
