敦賀発電所1号機の定期検査状況について
(構成部品が紛失した主給水逆止弁の類似弁調査状況)

主給水逆止弁の類似弁の点検調査状況

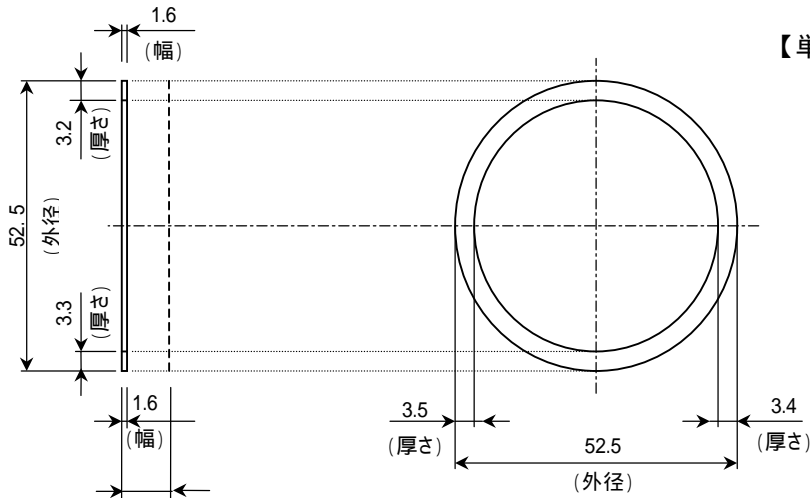
ワッシャー (上流側から見て左側)

取付時幅: 15mm 以下 (現地合わせにより加工)

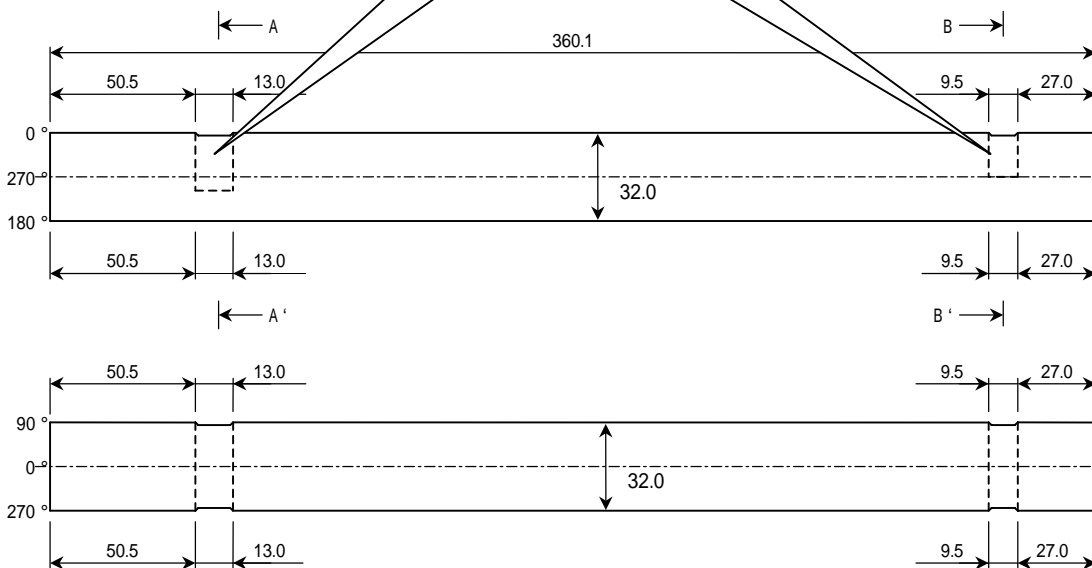
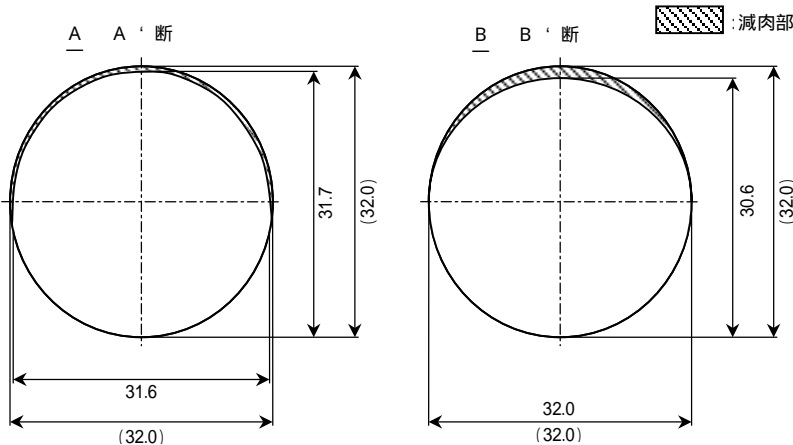
2、弁軸点検状況

給水上流側から見て左側

僅かな減肉あり

給水上流側から見て右側

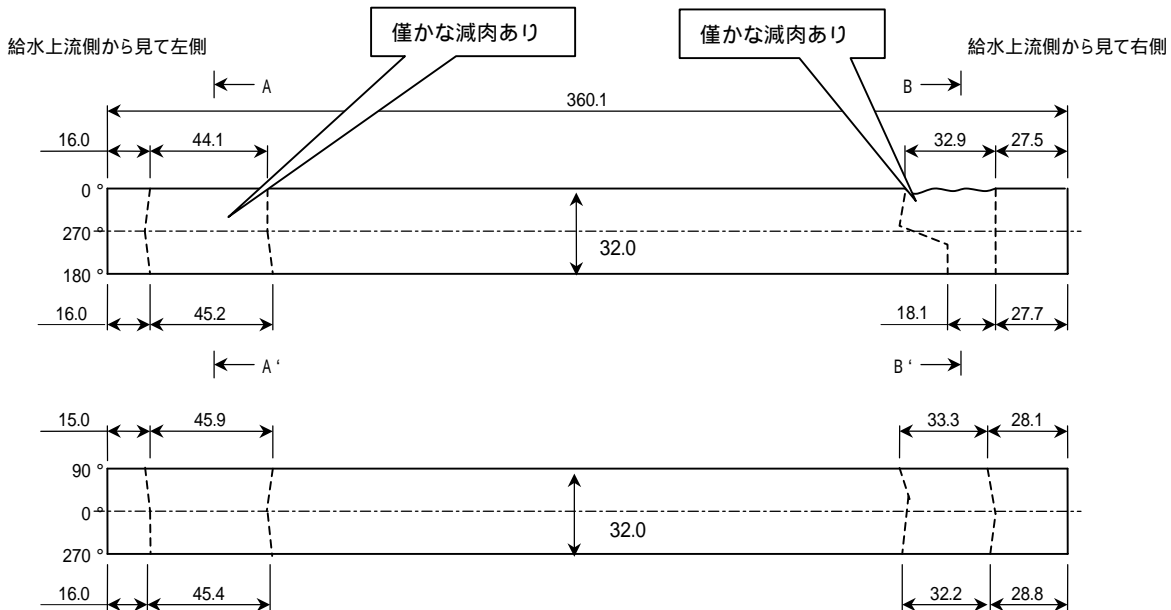
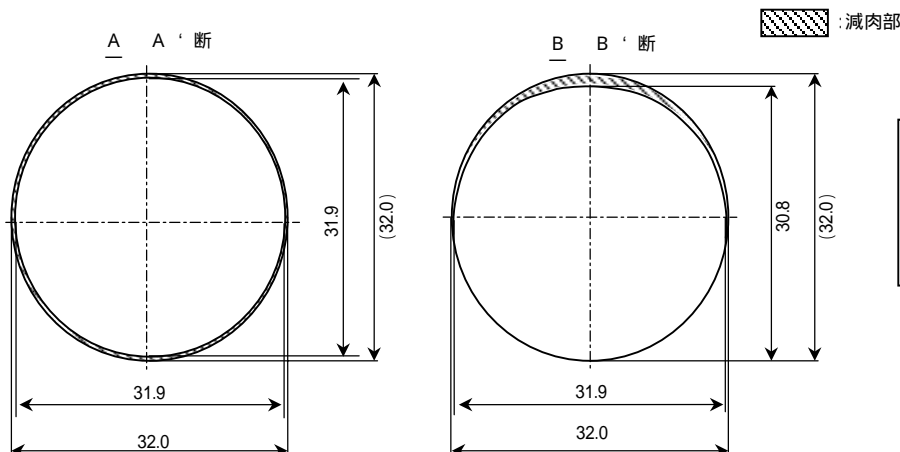
2、弁軸点検状況

() 内は製作時の寸法を示す。

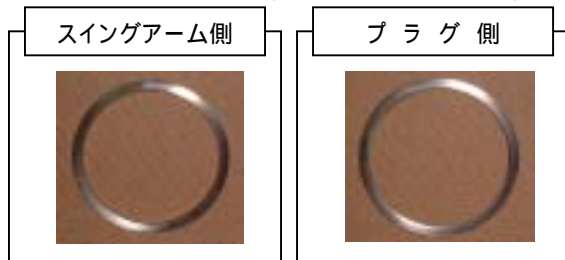
ワッシャー外観点検結果(上流側から見て左側)

上流側から見て右側のワッシャーは無くなっていた。

- 1. ロッドとの接触部に減肉が認められた。
- 2. 両端面に光沢が認められたが, 擦れ跡は確認されなかった。

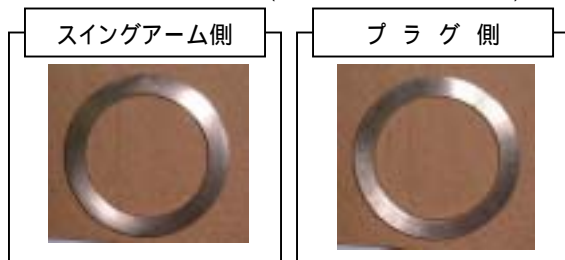
ワッシャー外観点検結果(上流側から見て左側)

上流側から見て右側のワッシャーは無くなっていた。

- 1. ロッドとの接触部に減肉が認められた。
- 2. 両端面に光沢が認められたが, 擦れ跡は確認されなかった。

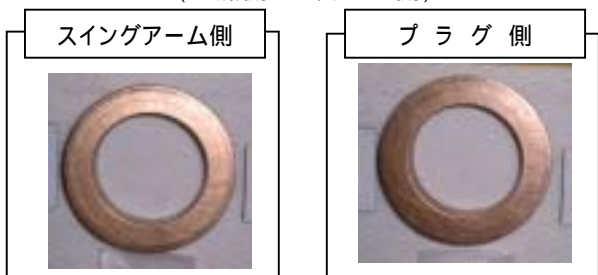
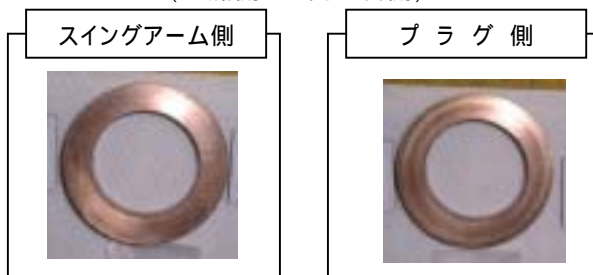
ワッシャー外観点検結果

- 1. 両方のワッシャーの両端面に擦れ跡が認められたが, 光沢は確認されなかった。
- 2. 両方のワッシャーの内面側に僅かな擦れ跡が認められた。
