平成15年7月7日  
原子力安全対策課  
(15-44)  
<16時記者発表>

## 新型転換炉ふげん発電所廃棄物処理建屋の火災警報発報について (現在の状況と今後の調査予定について)

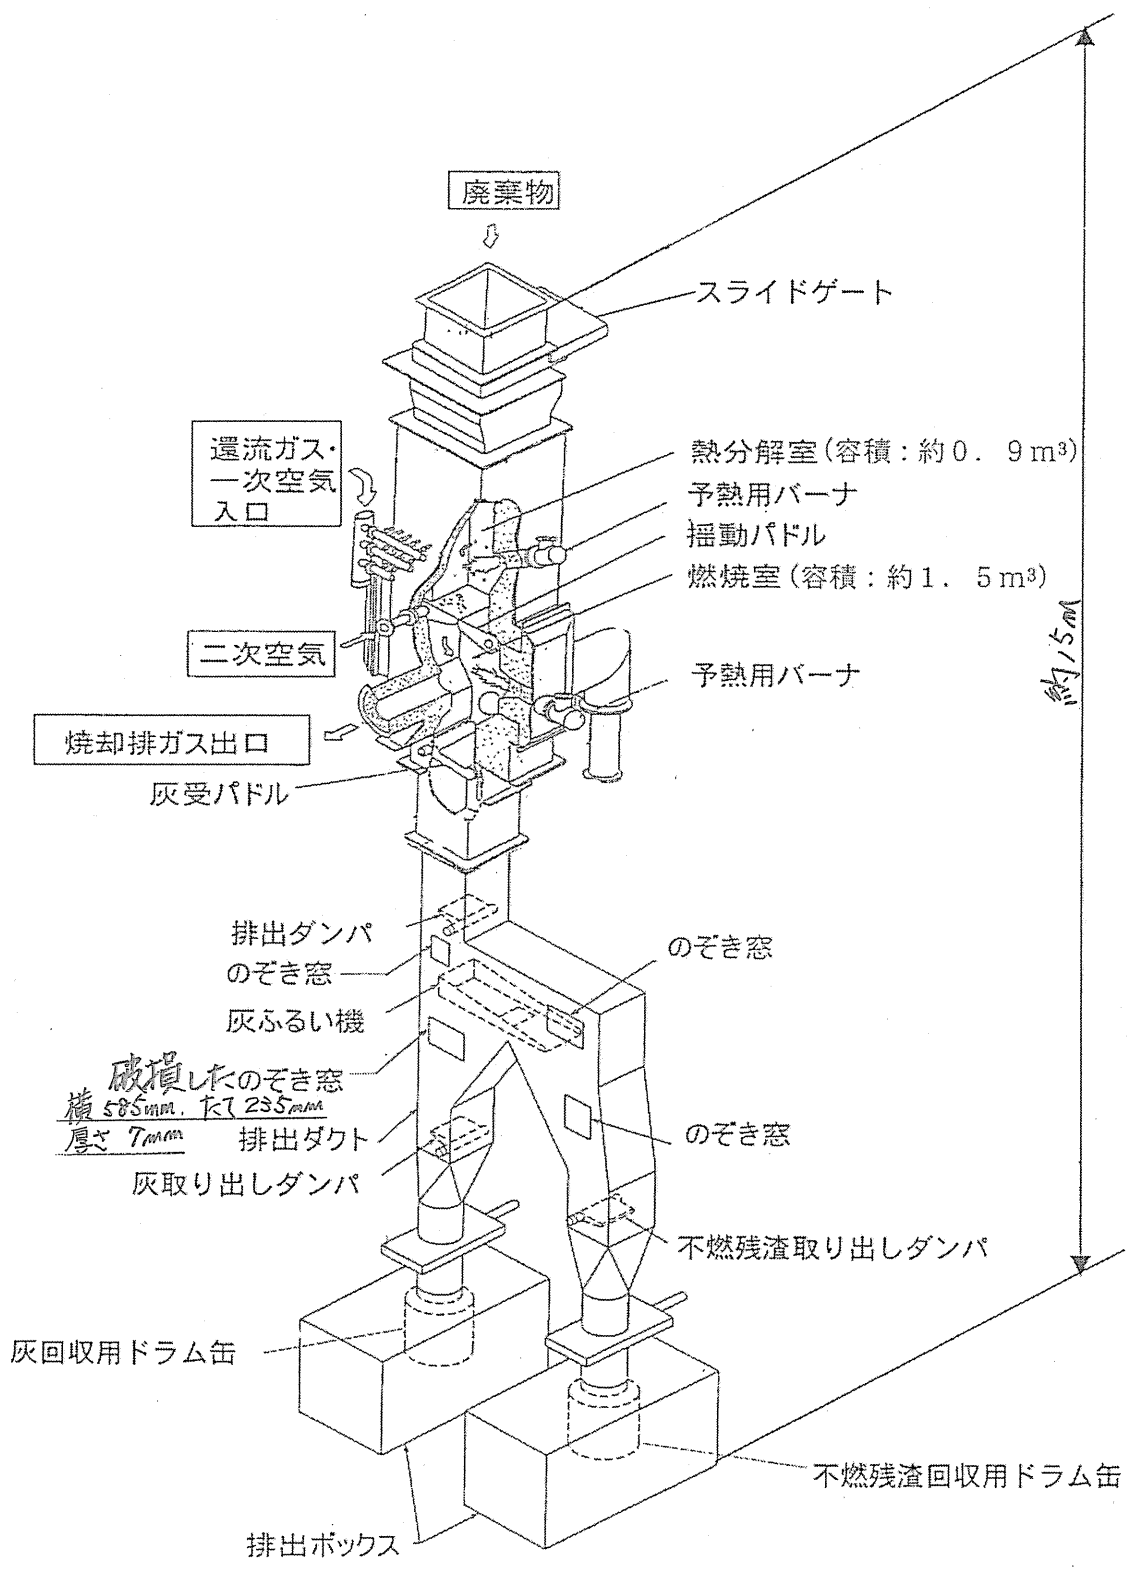
焼却炉構造図

12時30分、発電所員が現場に入室し状況を確認したところ、焼却炉下部に接続されている焼却灰冷却ダクトののぞき窓(約50cm×約30cm、厚さ7mm)が破損していたが、現場には火の気は認められなかった。

焼却灰取出室内の1階入口側および中2階については、除染作業を行い、汚染は除去されたことを確認した。なお、1階部の奥側については、現在、ビニールシートで仕切りを行い、立ち入りできない措置をしており、今後除染作業を行うこととしている。また、破損したのぞき窓のガラスについては、応急措置として予備のガラスを取り付け閉止を施した。
