## 敦賀発電所 1 号機の定期検査状況について ( 逆止弁構成部品の摩耗減肉の原因と対策 )

敦賀発電所 1 号機（沸騰水型軽水炉；定格電気出力35.7万kW）において、第28回定期検査を実施中の 6 月23日、格納容器内に設置されている主給水逆止弁<sup>\*1</sup>の分解点検で、弁体を支える弁軸の両端に取り付けている 2 個のワッシャー(外径56mm、内径32.5mmのリング状、ステンレス製)のうち、片方の紛失を確認した。

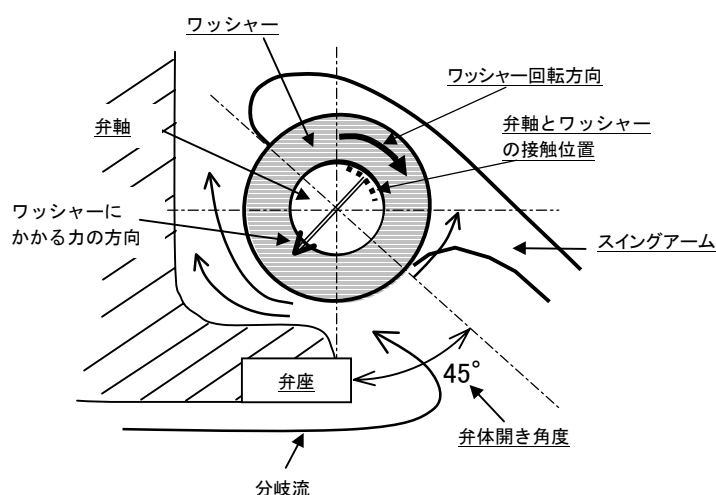
#### 弁体開き角度が設計角度の場合の流れ

逆止弁の模擬試験装置により、弁内の水流とワッシャーの挙動を観察した結果、弁体開き角度が通常約45度の場合、弁軸のワッシャー周囲には、ワッシャーの下から上へ片側方向の水流が卓越し、ワッシャーの自重により弁軸上側に接触しながら、一定方向に回転することが判明した。

- 分岐流は主としてワッシャーの左側を下から上へ主流に対して逆向きに流れる。
- ワッシャーには、自重、流体力により左下向きの力が加わり、ワッシャーは弁軸と右上で接触する。

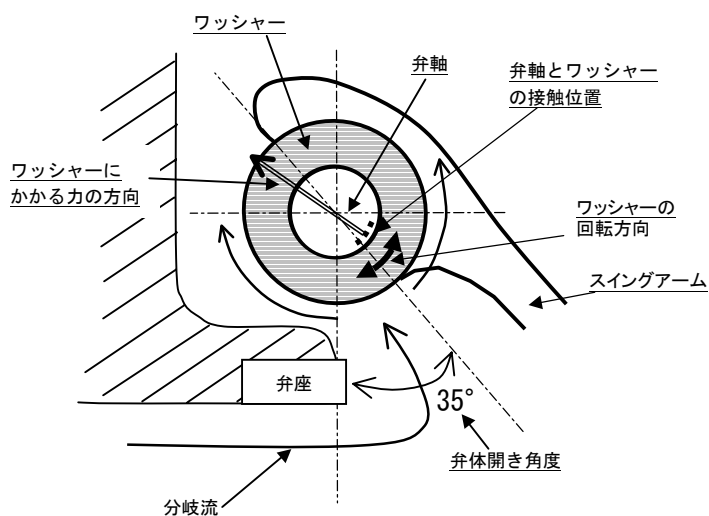
#### 弁体開き角度が設計角度以下の場合の流れ

また、弁体開き角度が約35度の場合、ワッシャーは下からの水流に押されて弁軸下側で接触すること、また、その水流はワッシャー両側に分かれるためワッシャーの揺動が大きくなる。また、弁軸とワッシャーの接触点にわずかな偏摩耗を与えた場合には、ワッシャーの回転は止まり、この位置で弁軸とワッシャーの偏摩耗が進行することが判明した。

- 分岐流はほぼワッシャー正面に当たる。
- ワッシャーは流れにより上方に押し上げられ、弁軸右下で接触する。
- 分岐流はワッシャーの左右に分かれ、弁体角度が約35°ではワッシャーは時計回り/反時計回りの揺動を繰り返す。

弁体開き角度が小さかった弁については、基準値(45度)に調整するとともに、弁体取替えにおける弁体開き角度の調整について、作業手順書に明記する。

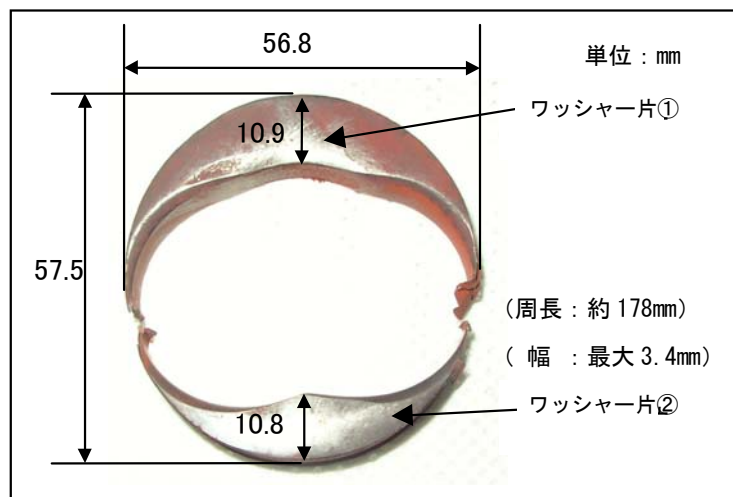
回収した主給水逆止弁のワッシャー

弁体開き角度約35度の主給水逆止弁のワッシャーは、下から上への水流により弁軸下側に接触しながら一箇所に偏った摩耗が発生した後、接触点を中心にワッシャーが揺動し、偏摩耗が進展したと推定された。脱落したワッシャーについては、その摩耗状態から、運転停止等により偏摩耗箇所が反対側に移ったため、偏摩耗が2箇所で進展した後、脱落したと推定された。

主給水逆止弁V-220-58A ワッシャー摩耗・脱落推定メカニズム

主給水逆止弁については、弁軸およびワッシャーを同材質の新品に、また、原子炉給水ポンプ出口弁については、耐摩耗性の高いステンレス製に取り替える。

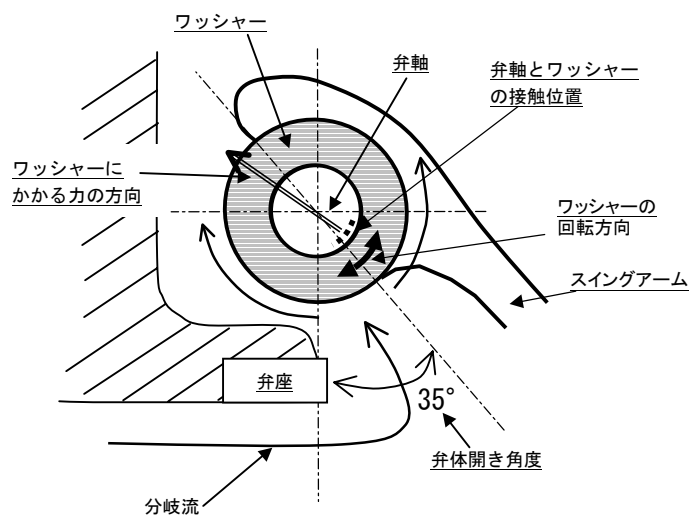
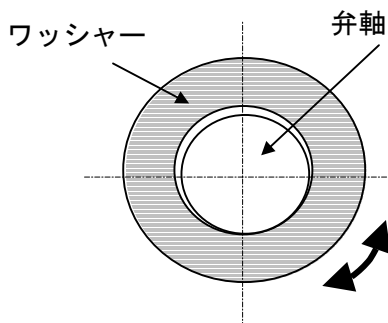
弁体開き角度が設計角度以下の場合の流れ

1. 初期段階

- 弁軸の回りをワッシャーが時計回り/反時計回りに揺動しながら回転する。
- 弁軸は当り位置(下側)が偏摩耗する。
- ワッシャーは全周に渡り若干摩耗する。

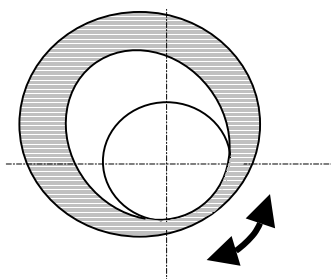
2. ワッシャー偏摩耗状態

- 弁軸の偏摩耗が進みワッシャーが回転しにくくなり、ワッシャーが当り位置で偏摩耗する。

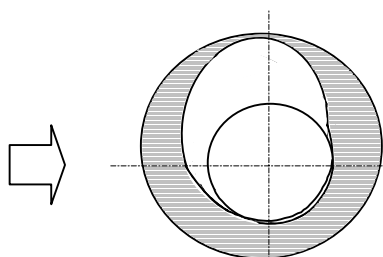
4. プラント再起動時

- プラント起動とともに、ワッシャーが上方に押し上げられる。(左図)
- 弁軸が偏摩耗している位置でワッシャーの偏摩耗が進行する。(右図)

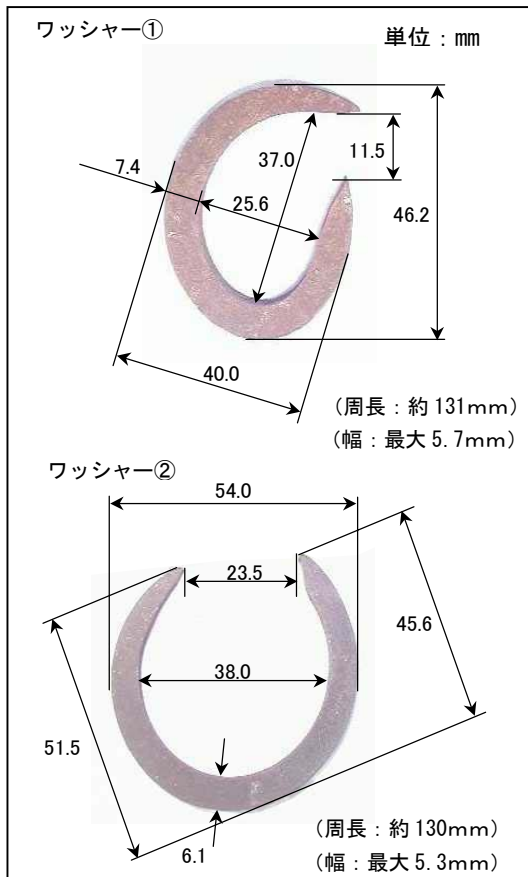
回収した原子炉給水ポンプ  
出口逆止弁のワッシャー

原子炉給水ポンプ出口逆止弁のワッシャーについては、回転による全周摩耗として進展していたが、一箇所に偏った摩耗が発生し、この部分で偏摩耗する状態となり、開口・脱落したと推定された。なお、当該弁のワッシャーは、比較的軟らかい銅合金材料が使われていたことが、摩耗減肉の進展を助長したと推定された。

原子炉給水ポンプ出口逆止弁 V-605-101 A 及び 101B ワッシャー摩耗・脱落推定メカニズム

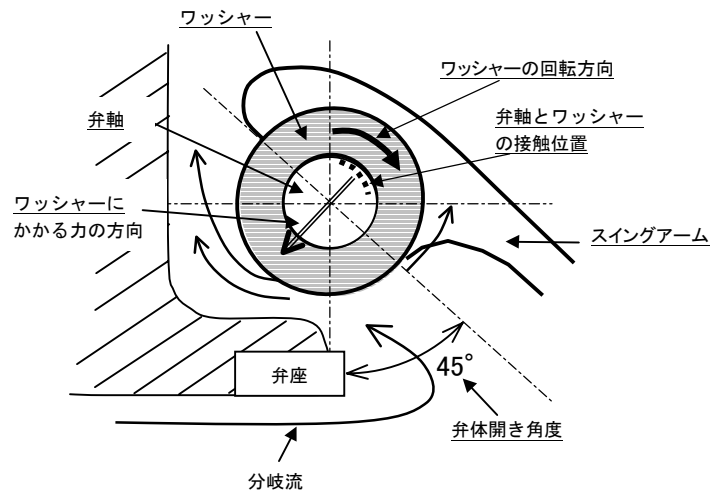
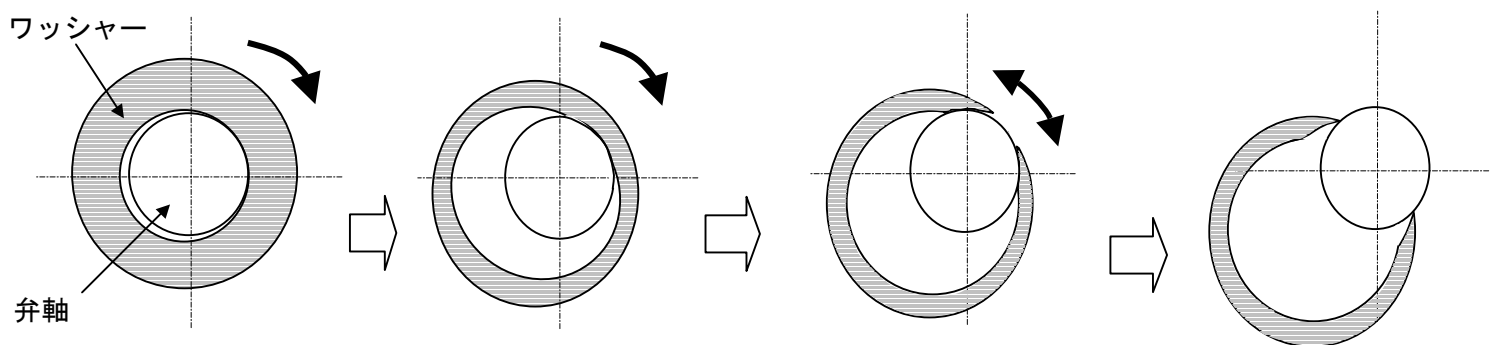
弁体開き角度が設計角度の場合の流れ

- 弁軸の回りをワッシャーが回転する。
- 弁軸の当りは上側および下側。
- ワッシャーの当りは全周。

- 弁軸の偏摩耗が進むがワッシャーの回転力が大きくワッシャー全周摩耗が進む。
- 同時にワッシャーの側面摩耗が進む。

- 弁軸とワッシャーの摩耗が進み、ワッシャーの一部に偏摩耗が生じる。

- ワッシャーの偏摩耗部分で分断・開口し、弁軸から外れる。
