平成15年9月10日
原子力安全対策課
(15-63)
<16時記者発表>

新型転換炉ふげん発電所トリチウム除去装置建屋における 火災警報の発報について（原因調査状況）

〔新型転換炉ふげん（新型転換炉；定格電気出力16.5万kW）は、
平成15年3月29日に運転を終了し、現在、第18回定期検査中。〕

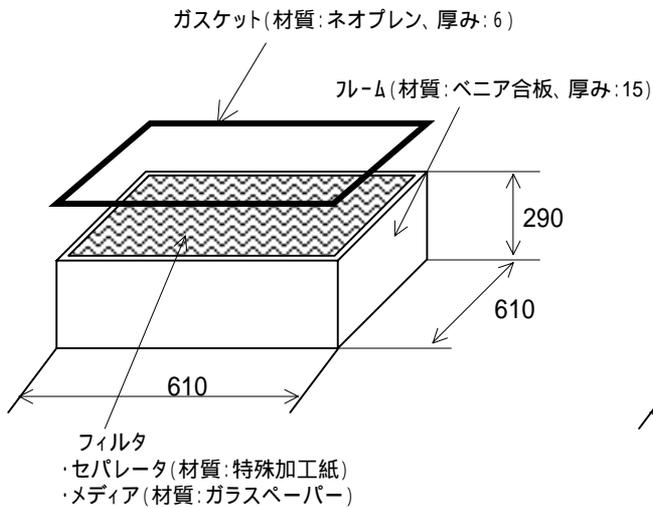
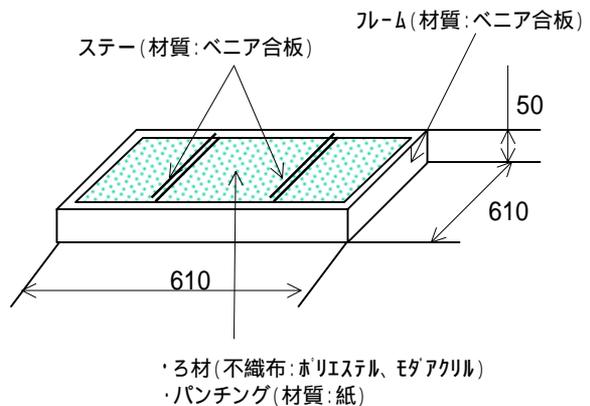
図 - 2 後置フィルタユニット

9月9日に後置フィルタ内部を点検した結果、内部に取り付けられているプレフィルタおよび高性能(HEPA)フィルタ全ての焼失が確認された。

・後置フィルタユニット内に設置されていた、プレフィルタ及びHEPAフィルタは燃焼し、原形をとどめていない状態であった。各部の状態は以下のとおり。

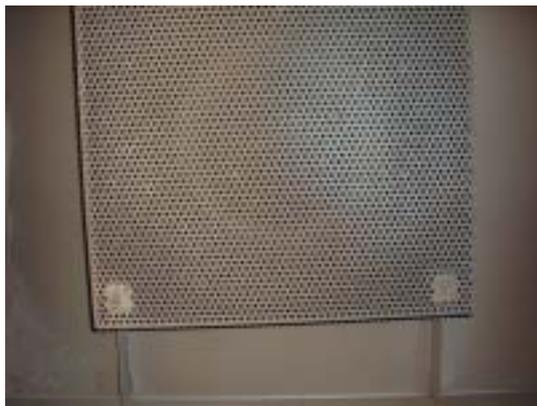
入口管台側(ユニット下方より)

・入口側の多孔板は、それほど焼け焦げてはいない。

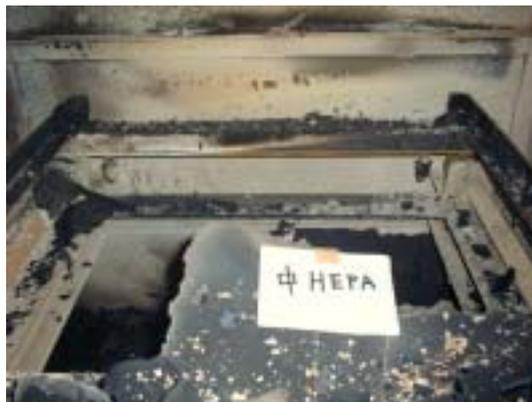
中央HEPAフィルタ-据付枠上面より

・HEPAフィルタフレーム合板が炭化したと思われる残渣が認められる。

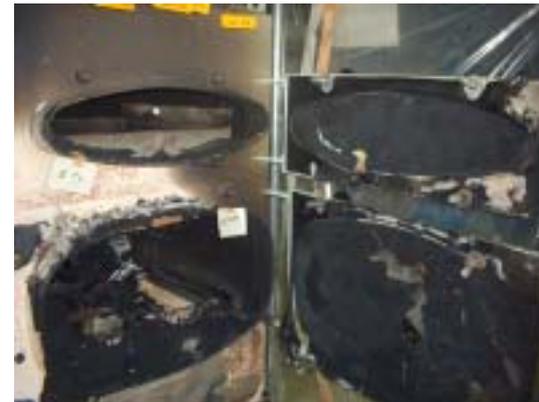
右側フィルタカバー-開放状況

・カバー内面には焼焦げたネオプレンラバーが認められる。

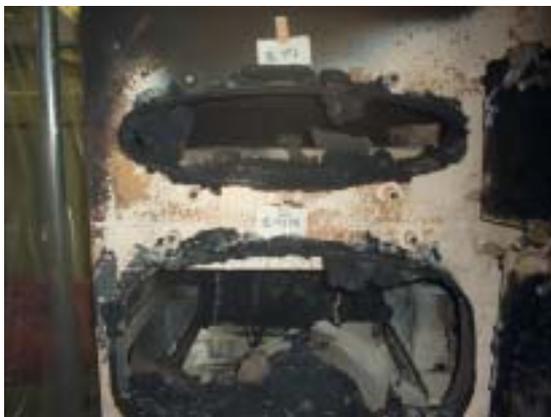
左側フィルタカバー-開放状況

・HEPAフィルタフレーム合板が炭化したと思われる残渣が堆積している。

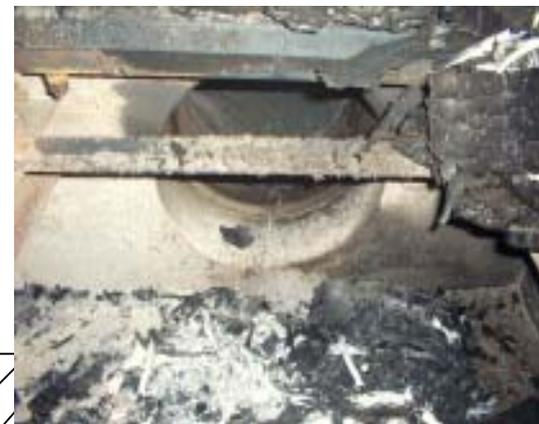
出口管台(ユニット内より)

・炭化したHEPAフィルタ等が底部に堆積している。壁面にはHEPAフィルタフレーム合板が炭化したと思われる残渣が認められる。

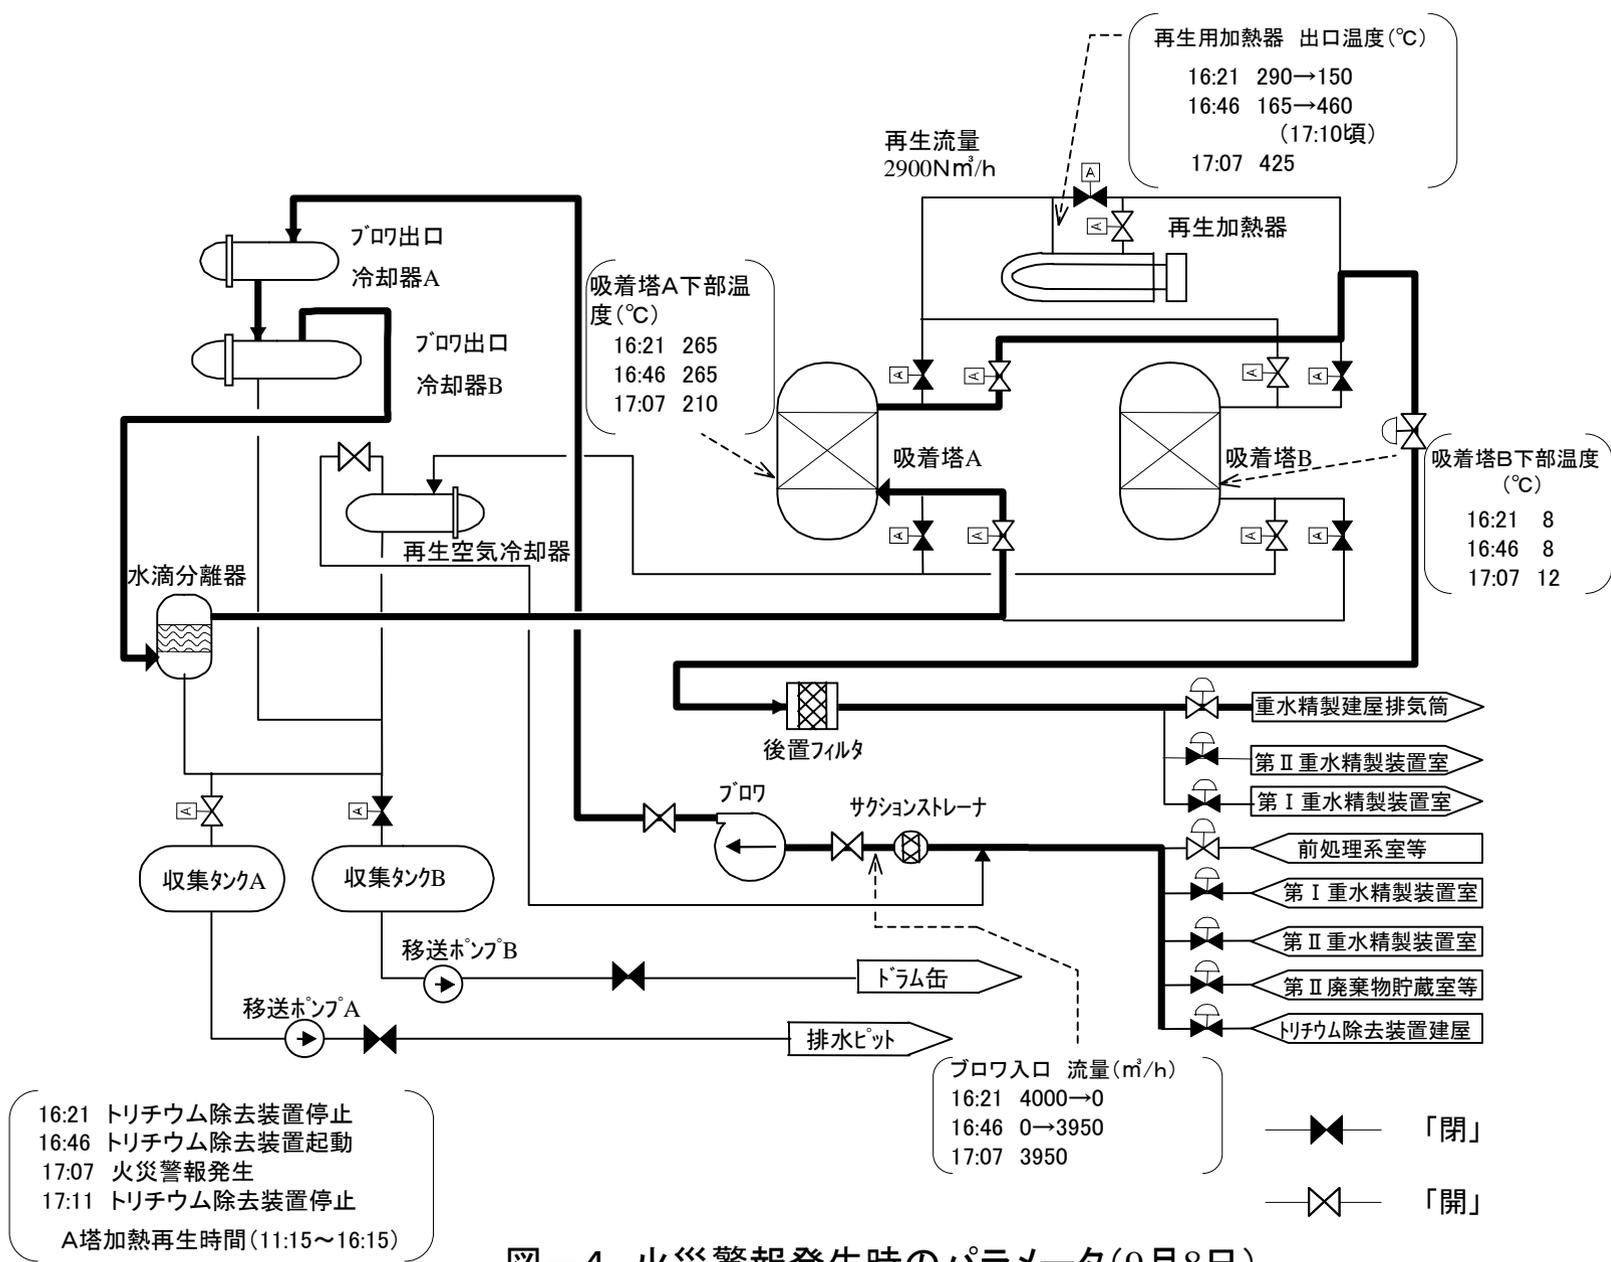
図-4 火災警報発生時のパラメータ(9月8日)

また、トリチウム除去装置の運転操作記録や温度チャート等を調査した結果、運転モード切替のためのリセット操作として、9月8日16時21分に装置を一旦手動停止して16時46分に再起動した際、後置フィルタの前段に設置されている吸着塔(A、B 2塔)*の選択操作において、加熱再生直後で冷却が不十分であり、使用の準備が整っていなかった吸着塔Aを選択しており、その結果、高温の乾燥した空気(約270℃と推定)が吸着塔Aから後置フィルタに送り込まれていたことが確認された。

このことにより、後置フィルタ内の温度が異常に上昇したものと推定される。今後、さらに詳細な調査を行う予定である。
