## 敦賀発電所2号機の定期検査状況について (加圧器逃がし弁用管台等溶接部のひび割れの調査の状況)

敦賀発電所2号機(加圧水型軽水炉;定格電気出力116.0万kW)は、平成15年9月5日より第13回定期検査中のところ、加圧器逃がし弁用管台<sup>\*1</sup>表面に、ほう酸が析出(白色粉末状:約47mm×約33mm)していることを確認した。ほう酸を除去し、スンプ測定<sup>\*2</sup>を実施したところ、管台の溶接部で極めて微小な軸方向の割れ(外表面長さ約0.4mm)を確認した。

## 加圧器逃がし弁用管台等の調査状況概要

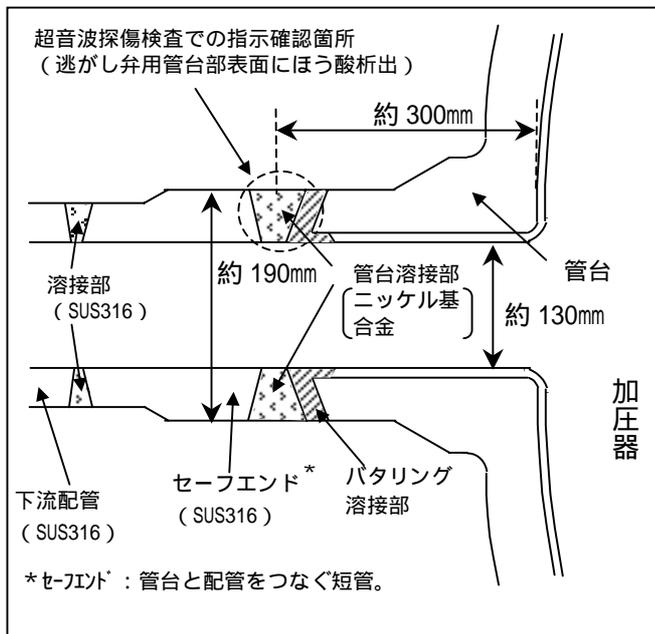
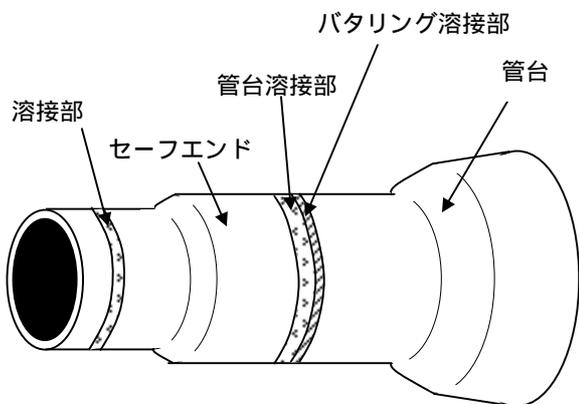
### 管台部断面図 (逃がし弁用・安全弁用)

当該管台溶接部について、超音波探傷検査および放射線透過検査を実施したところ、管台溶接部内部に軸方向のひび割れ指示を2箇所を確認し、うち1箇所の指示は、管台溶接部外表面に割れが認められた箇所であった。

また、加圧器安全弁(A～Cの3系統)および加圧器スプレイ弁用管台溶接部について、超音波探傷検査を実施したところ、加圧器安全弁(A)用の管台溶接部内部に、軸方向のひび割れ指示を1箇所を確認した。

なお、これら3箇所は、溶接施工時に行った手直し溶接部であることを確認した。

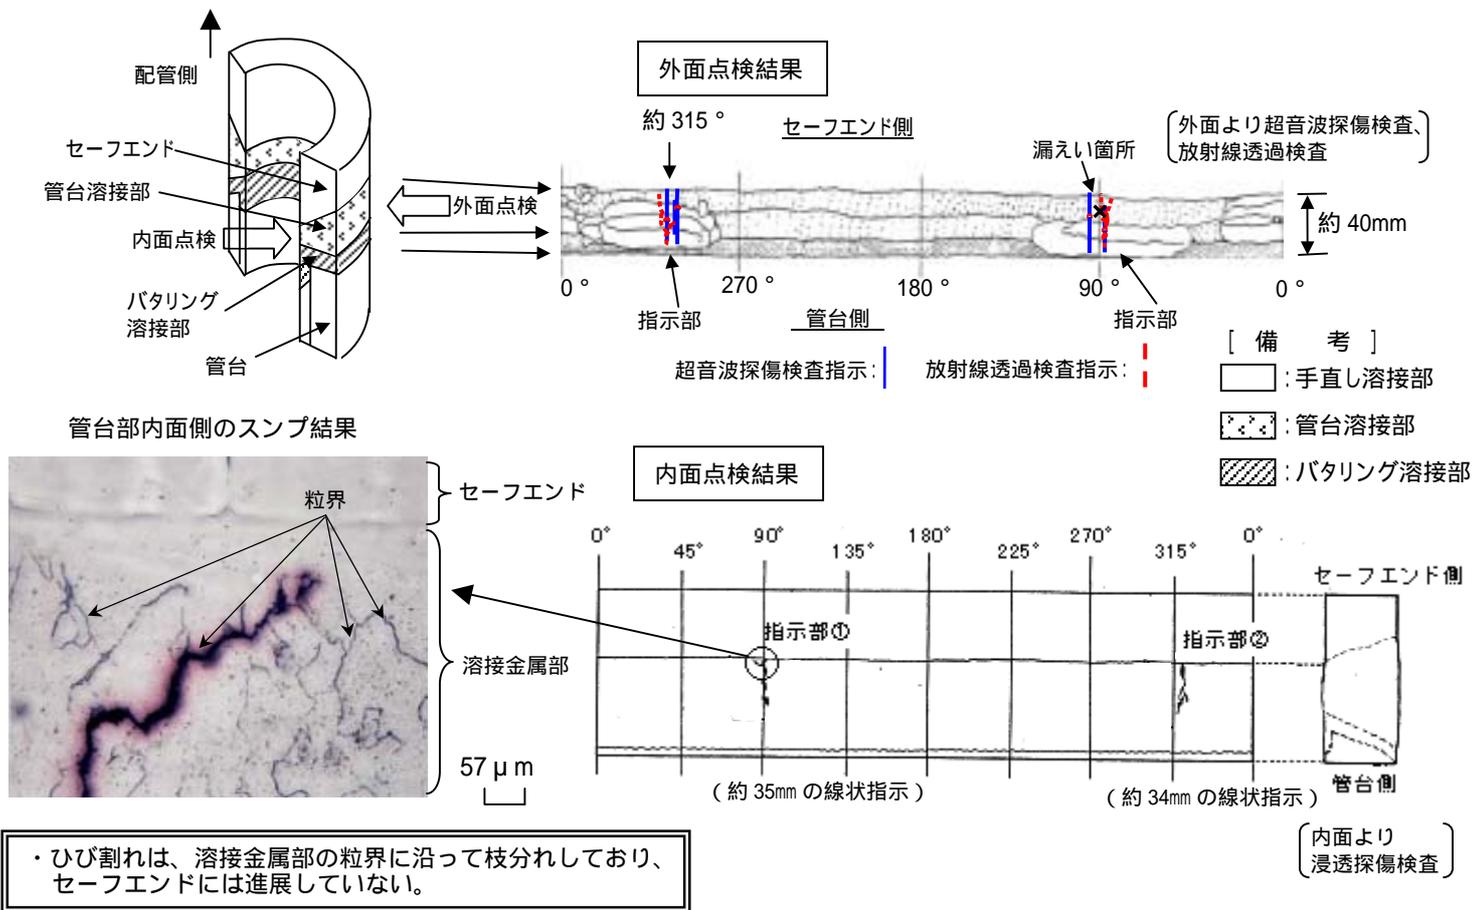
加圧器逃がし弁用管台部のひび割れ箇所確認結果

加圧器逃がし弁用管台および加圧器安全弁(A)用管台溶接部の内面観察の結

果、外面からの超音波探傷検査や放射線透過検査によりひび割れの指示を確認した3箇所の溶接部内面にひび割れを確認した。

これらの箇所について、浸透探傷検査を実施した結果、軸方向に枝分かれした線状指示(最大約35mm)を確認するとともに、スンプ測定した結果、これらのひび割れは溶接金属部の粒界に沿って枝分かれしており、応力腐食割れの特徴を示していた。

加圧器逃がし弁および加圧器安全弁(A)用管台とセーフエンドとの溶接部について、耐応力腐食割れ性に優れた690系ニッケル基合金を用いて溶接を行い、復旧する。

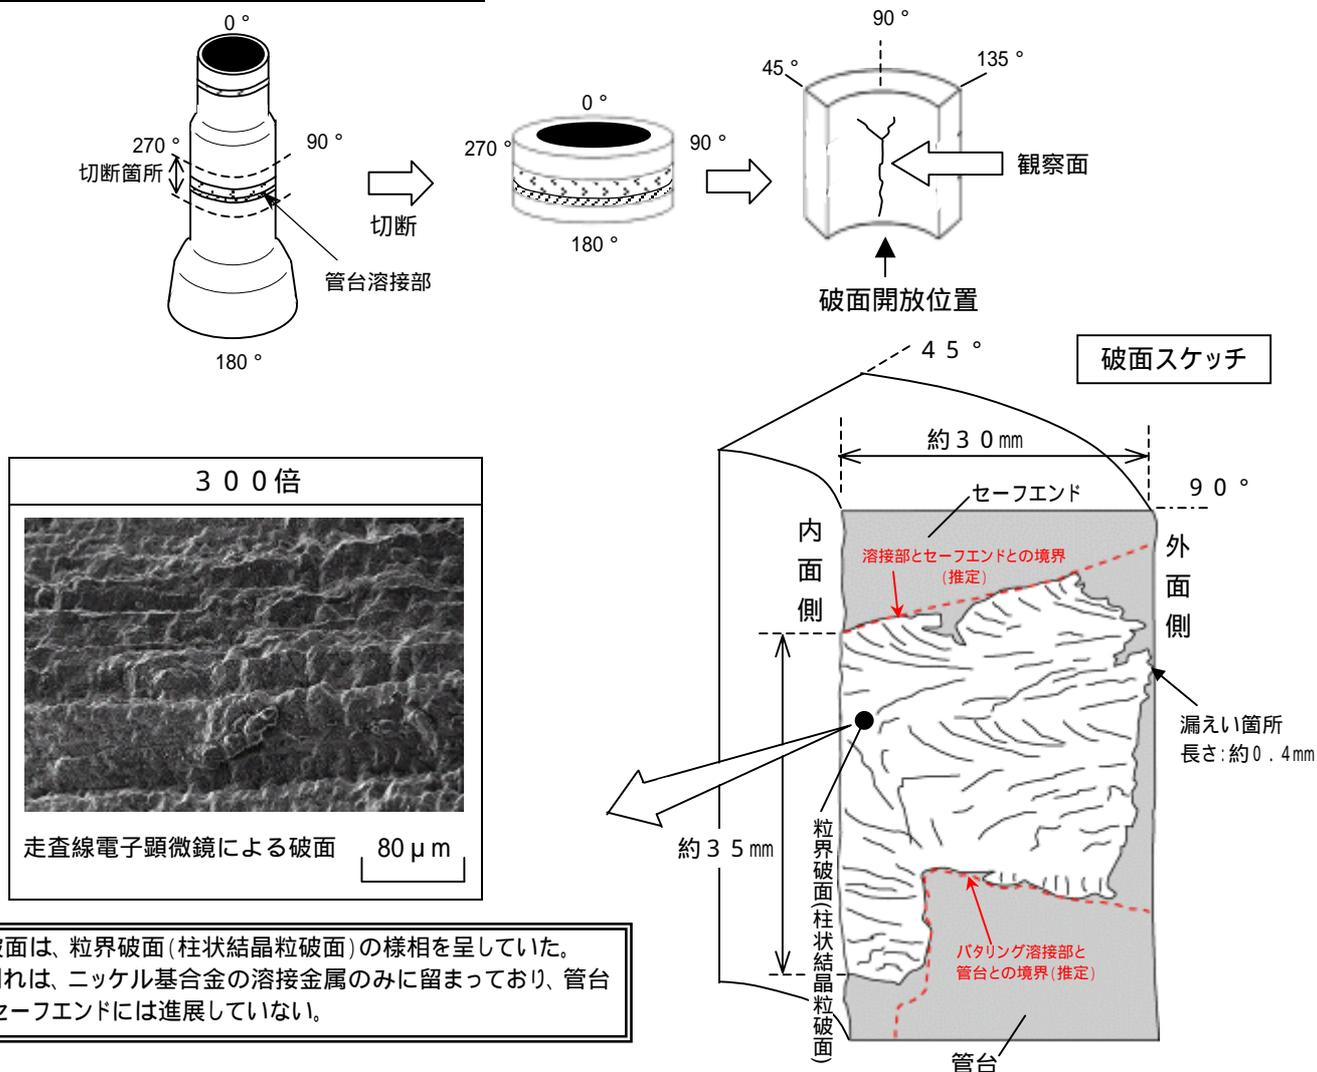
溶接部ひび割れ ( 90° 方向 ) 破面観察結果

ひび割れを開放し、破面の観察を実施した結果、ひび割れは溶接金属部(600系ニッケル基合金)のみに発生しており、管台(低合金鋼)との境界及びセーフエンド(ステンレス)側には及んでいないことを確認した。破面の詳細観察の結果、応力腐食割れの特徴である柱状結晶粒破面が確認された。

これまでの調査の結果から、溶接施工時に行った手直し溶接などに伴い引張りの残留応力が高かったことなどが要因の応力腐食割れの可能性が高いと推定されるが、今後、溶接による応力への影響について調査を実施する予定である。
