平成15年10月9日
原子力安全対策課
(15-72)
<15時記者発表>

敦賀発電所2号機の定期検査状況について
(加圧器逃がし弁用管台等溶接部のひび割れの原因と対策)

加圧器逃がし弁用管台部の調査結果および対策の概要

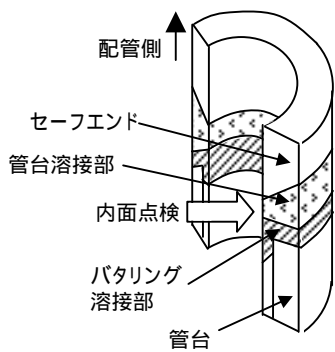
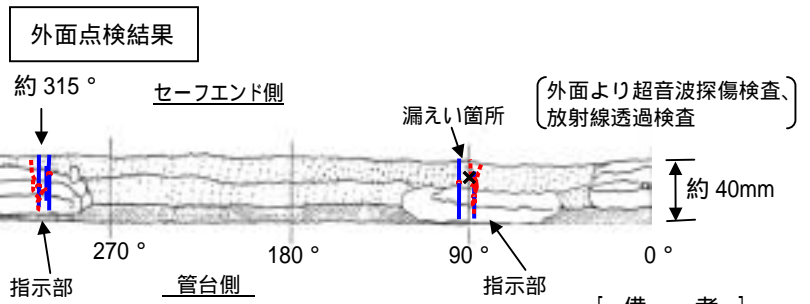
加圧器逃がし弁用管台部のひび割れ箇所確認結果

なお、これら3箇所は、溶接施工時に行った手直し溶接部であることを確認した。

果、外面からの超音波探傷検査や放射線透過検査によりひび割れの指示を確認した3箇所の溶接部内面にひび割れを確認した。

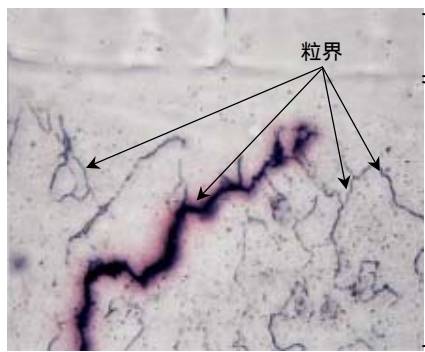
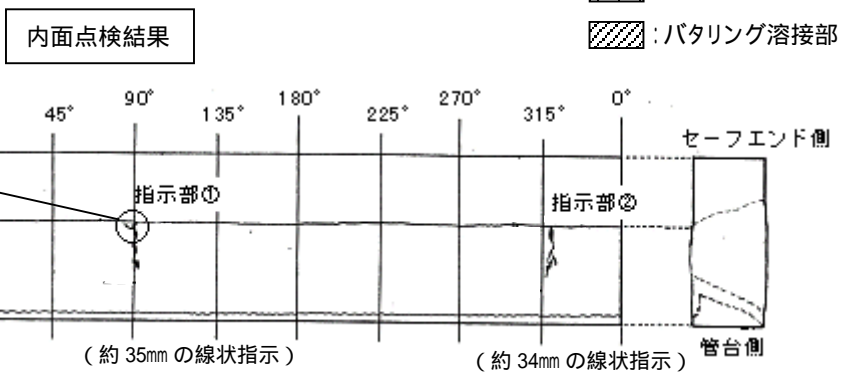
管台部内面側のスンプ結果

これらの箇所について、浸透探傷検査を実施した結果、軸方向に枝分かれした線状指示(最大約35mm)を確認するとともに、スンプ測定した結果、これらのひび割れは溶接金属部の粒界に沿って枝分かれしており、応力腐食割れの特徴を示していた。

・ひび割れは、溶接金属部の粒界に沿って枝分れしており、セーフエンドには進展していない。

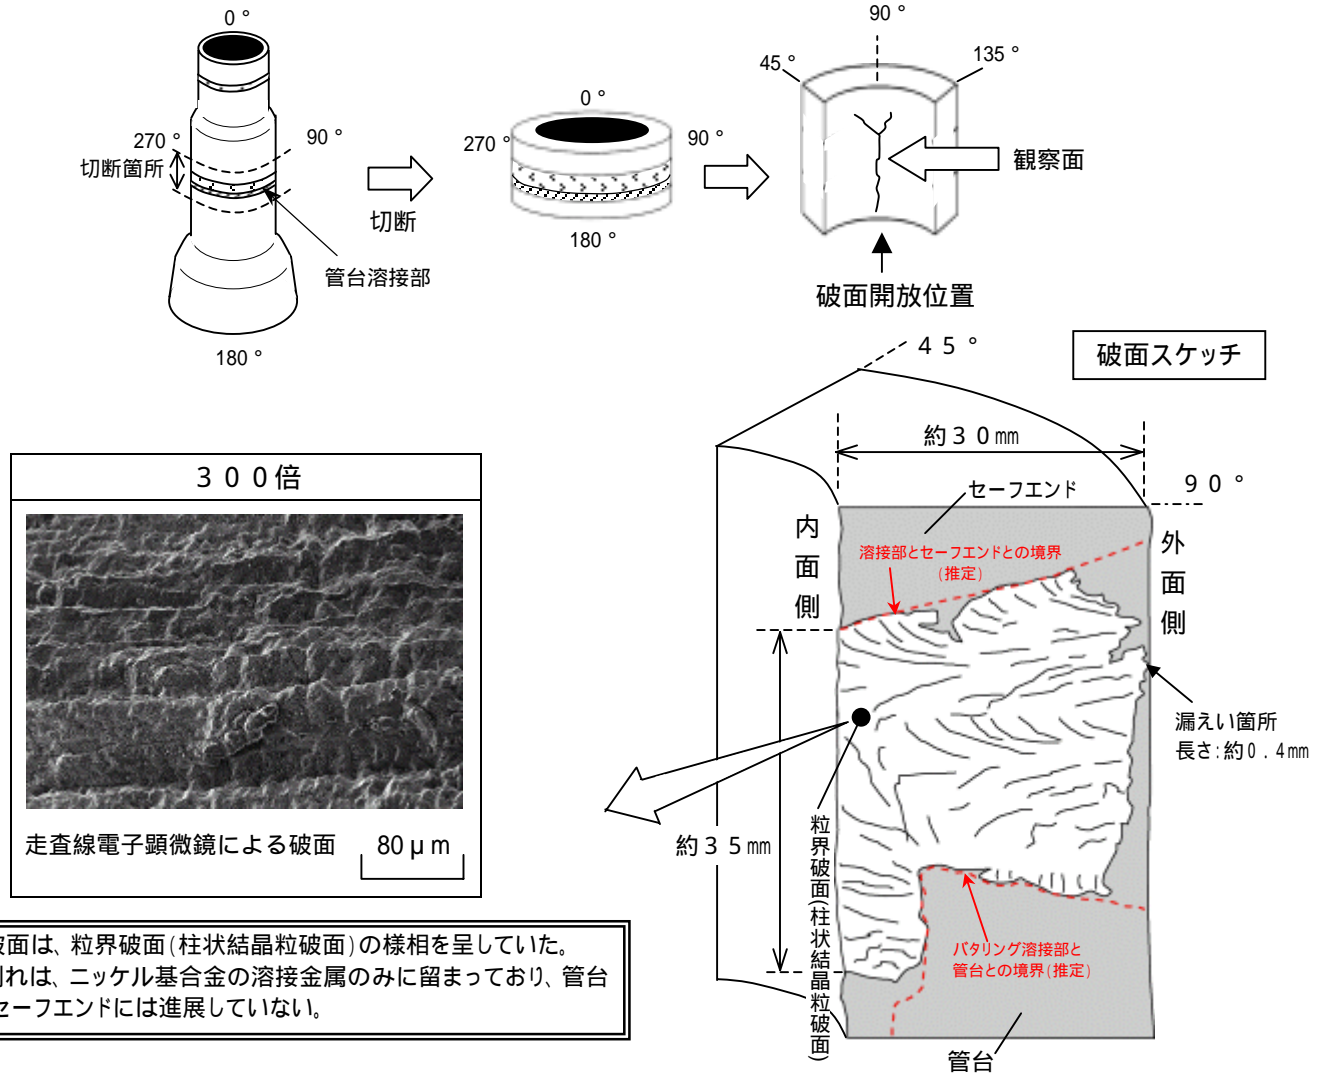
溶接部ひび割れ (90° 方向) 破面観察結果

ひび割れを開放し、破面の観察を実施した結果、ひび割れは溶接金属部(600系ニッケル基合金)のみに発生しており、管台(低合金鋼)との境界及びセーフエンド(ステンレス)側には及んでいないことを確認した。破面の詳細観察の結果、応力腐食割れの特徴である柱状結晶粒破面が確認された。

溶接部内面に観察されたひび割れや破面の特徴等から、以下の3因子が重畳して発生した応力腐食割れであると推定された。

- ・環境(高温、高圧など1次冷却材水質環境にある)
- ・材料(溶接金属に、これまでに応力腐食割れが確認されている600系ニッケル基合金が使われている)
- ・応力(手直し溶接の溶接金属が、冷却・収縮したため、周方向に引張り残留応力が発生した)

・割れ破面は、粒界破面(柱状結晶粒破面)の様相を呈していた。
 ・ひび割れは、ニッケル基合金の溶接金属のみに留まっており、管台およびセーフエンドには進展していない。
